Tilstandsrapport

📍 Nannestadvegen 514 , 2032 MAURA

gnr. 124, bnr. 33

Befaringsdato: 10.04.2026

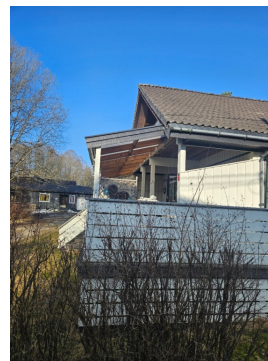
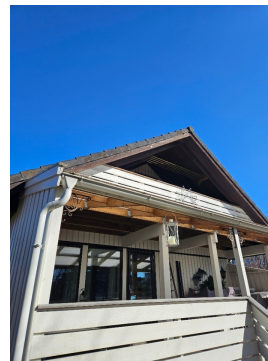
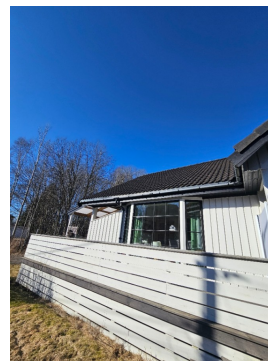
! TG 3 Nedløp og beslag

Risiko: Slitasjen kan gi risiko for skjulte skader, nedsatt kvalitet og levetid på takrennen.

Risiko: Dette gir økt risiko for mye unødvendig fuktpåkjenning mot grunnmur og drenerende masser.

Anbefalt tiltak: Det anbefales å vurdere utskifting eller montere utkast

Kostnadsestimat: Under 20 000

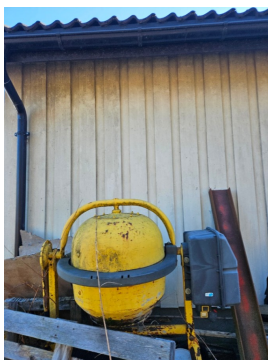
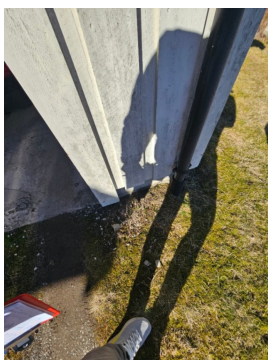
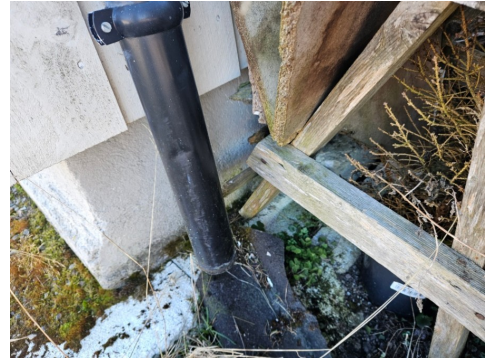
TC 2 Veggkonstruksjon

Panelbord vurderes å ha mye tørrsprekker, svertesopp og slitte overflater.

Årsak 2: Forholdet har karakter som tilsier at det er montert feil eller en mangel ved oppføringstidspunktet.

Risiko: Manglende lufting bak kledningen kan gi økt risiko for råteskade/skade på kledningsbordene eller bakveggen.

Anbefalt tiltak: Det anbefales å undersøke veggkonstruksjonen nærmere ved åpning eller fuktmåling, utført av fagperson, for å avklare omfang og eventuelt behov for utbedring.

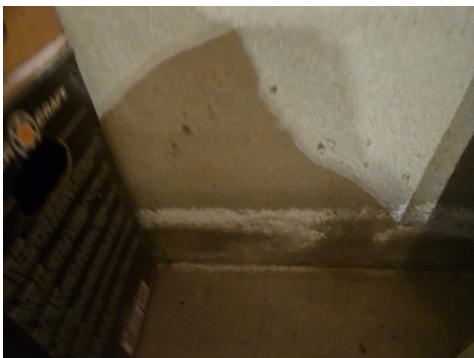
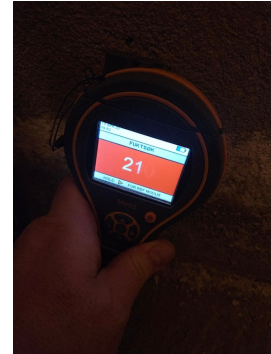
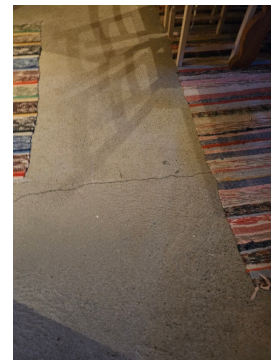
! TG 2 Grunnmur og fundamenter

Det er riss og sprekkedalenes på grunnmur og grunnmur er fra 1990. Årsak Sprekkdannelse i vegg har karakter som er forenlig med bevegelser i grunnen.

Risiko: Videre bevegelser kan føre til økt sprekkdannelse og påvirkning av konstruksjonens stabilitet.

Anbefalt tiltak: Det anbefales å få vurdert sprekkdannelsene av fagperson med geoteknisk eller bygningsfaglig kompetanse for å avklare årsak, utvikling og eventuelt behov for tiltak.

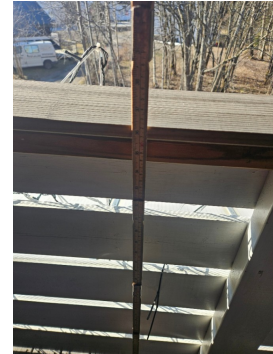
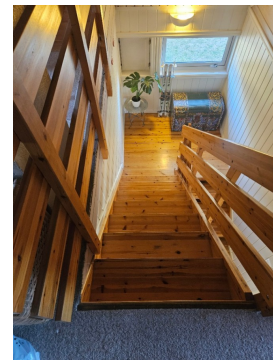
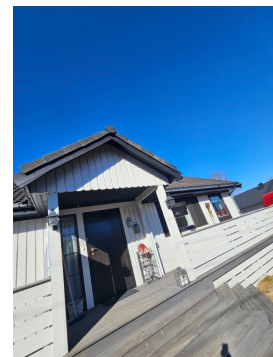
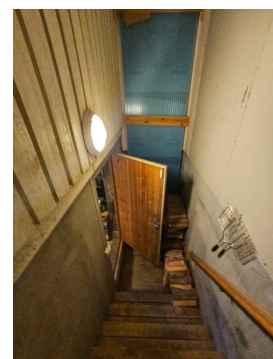
- Rekkverk for utvendige trapper må monteres for å lukke avviket.
- Rekkverk på innvendig trapp må monteres for å lukke avviket.

Risiko: Manglende håndreke og rekkverk øker risikoen for fallulykker, spesielt for barn og eldre. Dette kan også føre til at boligen ikke oppfyller krav til sikkerhet og teknisk standard.

Anbefalt tiltak: Det anbefales å vurdere å montere håndreke og rekkverk der det mangler, og sørge for at rekkverk og håndreke er i samsvar med gjeldende forskrifter.

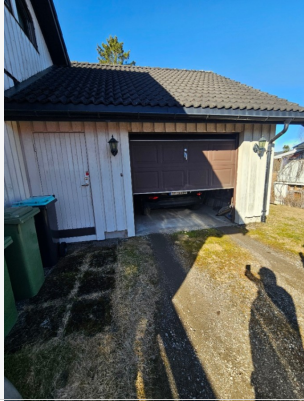
Garasje

På befaringsstidspunktet ble det registrert små setningssprekker i betongdekke, dette indikerer at det ikke ligger tettesjikt (plast) til grunn.

Deler av ytterkledningen står montert fornærme grunn og står fuktutsatt.

Årsak: Avvikene ovenfor har karakter som er samsvarlig med eldre bygninger og feil ved oppføring av bygget.

Risiko: Avvikene kan gi økt risiko for råteskade, redusere kvalitet og levetid på materialene.

For å få en mer detaljert vurdering anbefales det å utføre ytterligere undersøker av en fagperson.
