Nannestadvegen 514, 2032 MAURA

**Enebolig med romslig tomt,
familievennlig beliggenhet.
Terrasse, balkong og garasje.**

| Tilstandsrapport | 49 |

Tilstandsrapport

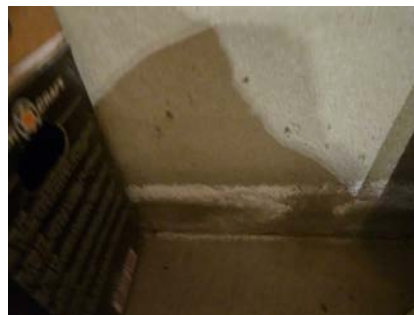
Konsekvens: Forholdet kan medføre behov for utbedring av veggkonstruksjonen og gulvkonstruksjonen dersom fuktpåvirkningen vedvarer.

Anbefalt tiltak: Det anbefales å undersøke veggkonstruksjonen og gulvkonstruksjonen nærmere ved åpning eller fuktmåling, utført av fagperson, for å avklare omfang og behov for utbedring.

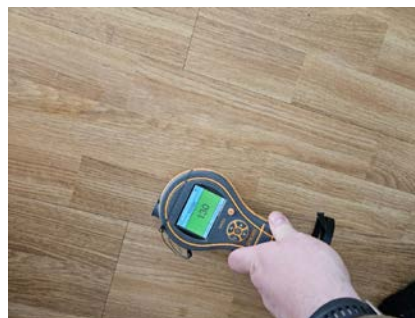
Anbefalt tiltak: Skulle det foreligge mistanke om feil eller avvik, anbefales det å undersøke veggkonstruksjonen nærmere ved åpning, utført av fagperson, for å avklare omfang og eventuelt behov for utbedring.

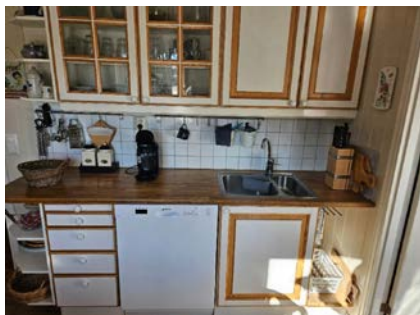
Konsekvens: Forholdet kan medføre behov for utbedring av skadede overflater.

Anbefalt tiltak: Det anbefales å vurdere vedlikehold eller utskifting av kjøkkeninnredning, utført av en fagperson.

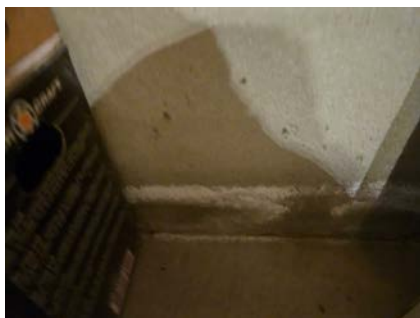
Konsekvens: Forholdet kan medføre behov for utbedring av veggkonstruksjonen dersom fuktpåvirkningen vedvarer.

Anbefalt tiltak: Det anbefales å undersøke veggkonstruksjonen nærmere ved åpning eller fuktmåling, utført av fagperson, for å avklare omfang og behov for utbedring.
