# Tilstandsrapport

Selveierleilighet

Markveien 59 A, 0550 OSLO

Oppdragsnr.: 16592-1860

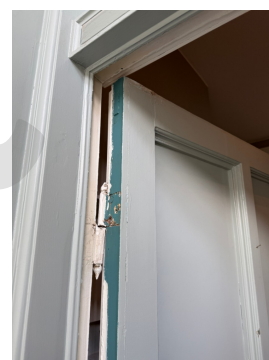
Døren er ikke brann-eller lydklassifisert.

Opprinnelig entredør.

Ingen akutte tiltak nødvendig.

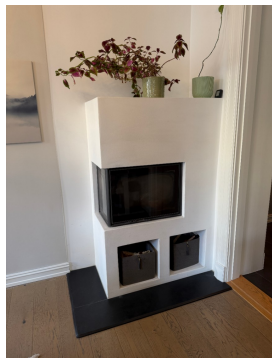
Moderne ildsted i spisestue.

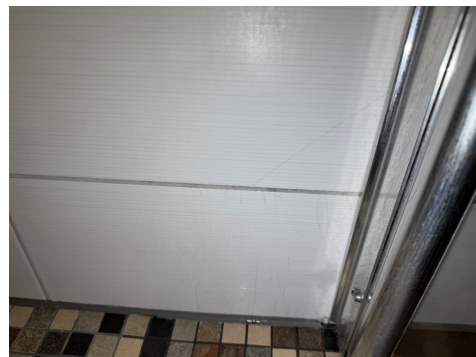
- Det er påvist sprekker i fliser.

Samt krakkelering i nedkant av fliser i dusjsone.

Svertesopp i en silikonfuge.

Sprekker og krakkelering i nedkant av fliser i dusjsone.

- Det må gjøres tiltak for å utbedre avviket.
- Slike riss/sprekker kan indikere bakenforliggende fuktskader, og konstruksjonen bør observeres jevnlig for å vurdere utvikling.

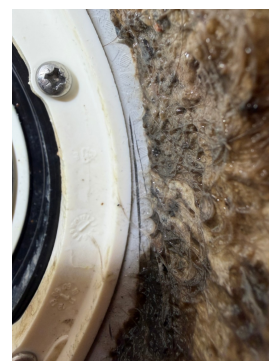
Membranen er synlig, men kuttskader i membranen ved sluket kan være utett.

Kuttskader i banemembranen

Utbedringer anbefalles snarlig for og utelukke lekkasjer i konstruksjonen. Firmaer som bl.a. M-TEK bør rådsøkes snarlig.

Kostnadsestimat: 20 000 - 100 000

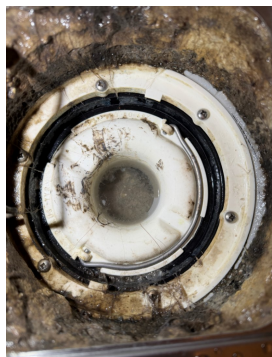
Sluk i dusjsone.

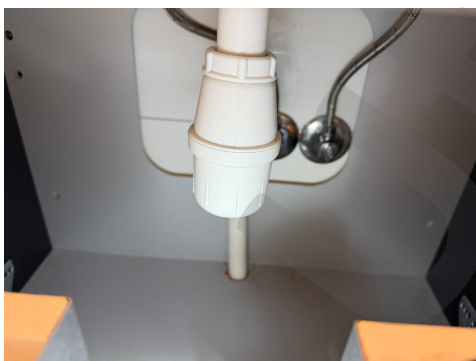
Røropplegg i servantskap

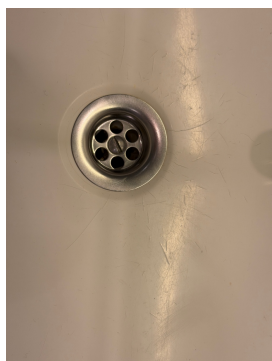
Krakkelering/småsprekker nede i servanten.

Inget akutt.

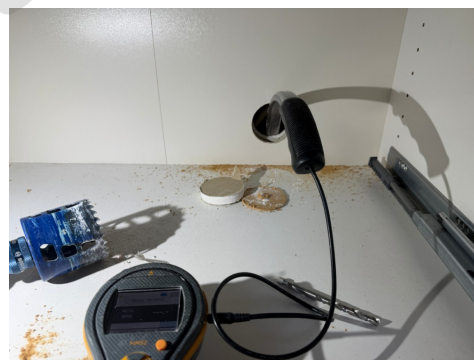
Hulltagning med pigger i svill uten unormale utslag

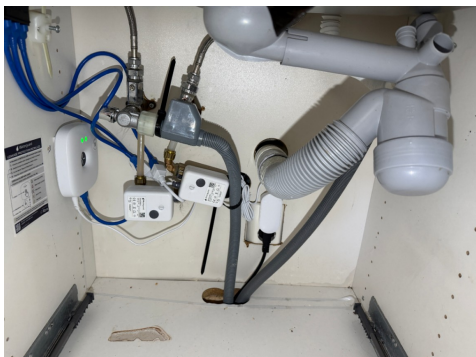
Røropplegg i kjøkkenbenk

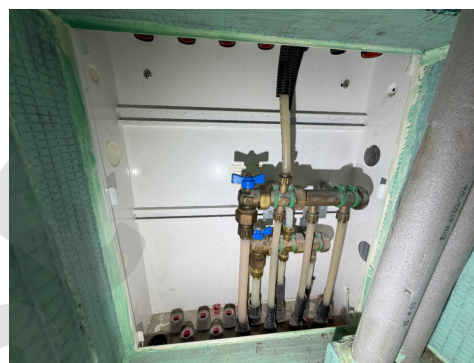
Rørskap i baderomsvegg med 2 x stoppekraner

- Rørkurser på rør-i-rør system bør merkes.

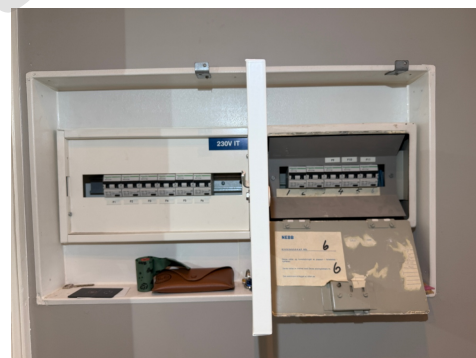
Det foreligger ikke samsvarserklæringer eller rapporter for det innvendige elektriske anlegget i leiligheten.

Elskap, plassert i entre.

Elektrisk anlegg er kun vurdert og visuelt besiktiget av taksmann som ikke har spesiell kompetanse eller autorisasjon på elektriske anlegg. På dette grunnlag anbefales det gjennomgang av EL-fagmann for utvidet el-kontroll.

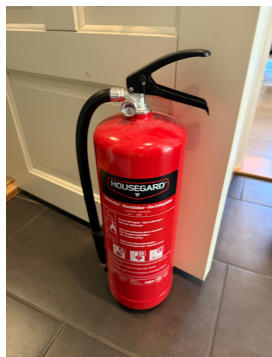
6 kg pulverapparat fra 2023.
