# Tilstandsrapport

Selveierleilighet

Markveien 59 A, 0550 OSLO

Befaringsdato: 24.03.2026

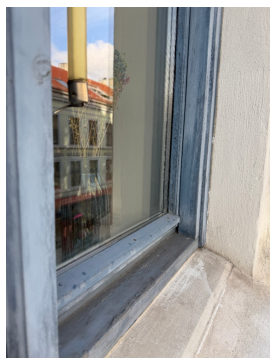
- Karmene i vinduer er slitte og det er sprekker i trevirket.

Eldre vinduer.

Vinduer fremstår med forventede vær- og aldringsslitassjer og fremstår med reduserte isolerende egenskaper og tetthet.

Værslitte vinduer.

Utskiftninger er påregnelig i årene som kommer.

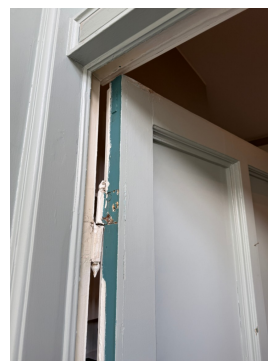
Døren er ikke brann-eller lydklassifisert.

Opprinnelig entredør.

Ingen akutte tiltak nødvendig.

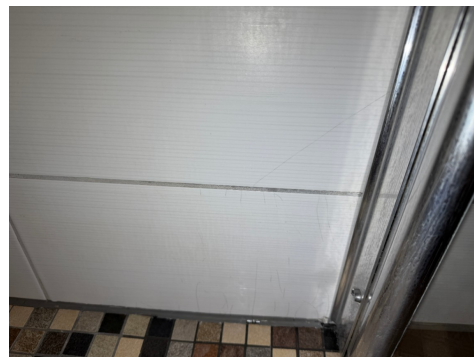
- Det er påvist sprekker i fliser.

Samt krakkelering i nedkant av fliser i dusjsone.

Svertesopp i en silikonfuge.

Sprekker og krakkelering i nedkant av fliser i dusjsone.

- Det må gjøres tiltak for å utbedre avviket.
- Slike riss/sprekker kan indikere bakenforliggende fuktskader, og konstruksjonen bør observeres jevnlig for å vurdere utvikling.

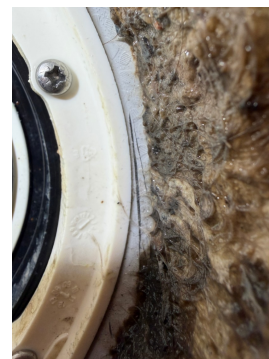
Membranen er synlig, men kuttskader i membranen ved sluket kan være utett.

Kuttskader i banemembranen

Utbedringer anbefales snarlig for og utelukke lekkasjer i konstruksjonen. Firmaer som bl.a. M-TEK bør rådføres snarlig.

Kostnadsestimat: 20 000 - 100 000

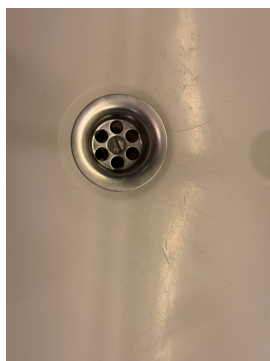
Krakkelering/småsprekker nede i servanten.

Inget akutt.

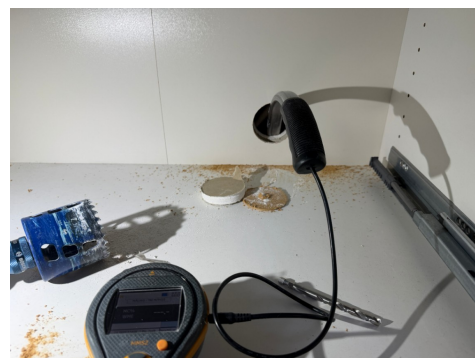
Hulltaking er foretatt uten å påvise unormale forhold. Hulltaking er foretatt ved/i inne i kjøkkenskap. Fuktivotemåling (vekt%) i konstruksjonen ble målt til 0.

Hulltagning med pigger i svill uten unormale utslag

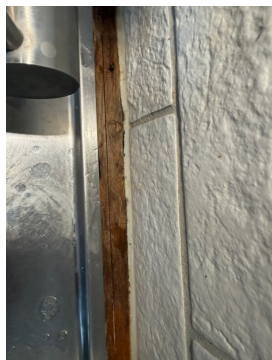
Det bemerkes mindre spor av fukt i benkeplate bak kjøkkenkran.

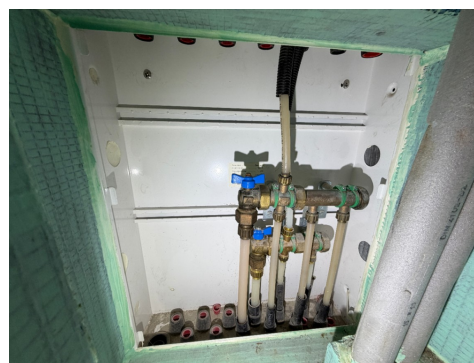
Rørskap i baderomsvegg med 2 x stoppekraner

- Rørkurser på rør-i-rør system bør merkes.

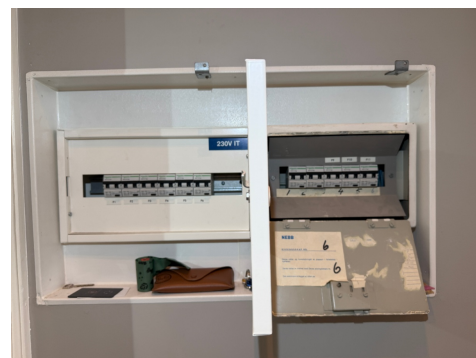
Det foreligger ikke samsvarserklæringer eller rapporter for det innvendige elektriske anlegget i leiligheten.

Elskap, plassert i entre.

Elektrisk anlegg er kun vurdert og visuelt besiktiget av taksmann som ikke har spesiell kompetanse eller autorisasjon på elektriske anlegg. På dette grunnlag anbefales det gjennomgang av EL-fagmann for utvidet el-kontroll.
