# Tilstandsrapport

Rekkehus

Hubrovegen 2 A, 2032 MAURA

Oppdragsnr.: 21739-1645

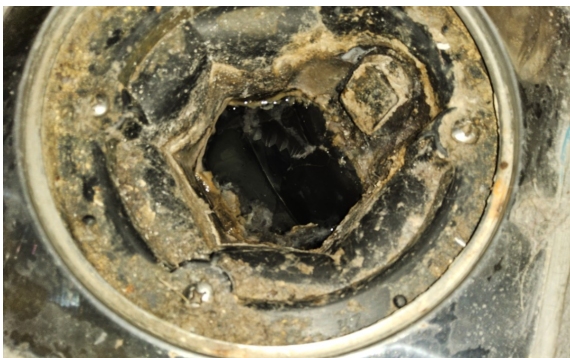
## ! TG 3 Generell

Badet har flislagt gulv med elektriske varmekabler. Veggene er kledd med baderomsplater, og himlingen har malt overflate. Rommet er utstyrt med servantinnredning med to servanter, toalett og dusjkabinett. Det er også tilrettelagt for vaskemaskin. Sluket er av plast, og informasjon om tettesjiktets utførelse er ikke kjent. Målt fall fra topp gulv ved dør til topp slukrist er 20 mm.

- Våtrommet må oppgraderes for å tåle normal bruk etter dagens krav.

Det er utført overflateoppussing av badet i nyere tid, men det understrekes at både tettesjikt og sluk er av eldre dato og ikke er fornyet. Det kan derfor ikke gis noen garanti for badets videre funksjonalitet. På befaringsdagen ble det ikke observert tegn til funksjonssvikt, men det presiseres at slike forhold kan oppstå ved endret bruk eller belastning av rommet.

**Kostnadsestimat: Over 300 000**

- Våtrommet har behov for omfattende oppgraderinger. For å sikre en løsning som oppfyller gjeldende krav, bør tettesjikt, sluk og røropplegg oppgraderes og dokumenteres.

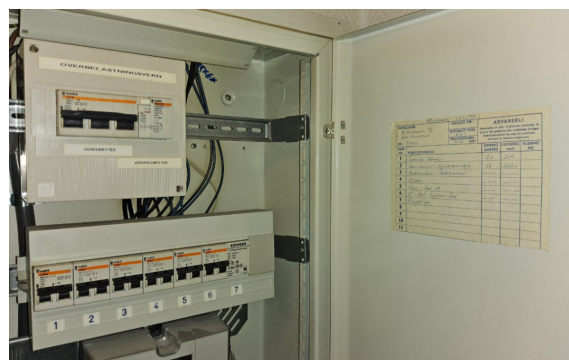
## ! TG 2 Elektrisk anlegg

Elektrisk skjult anlegg med automatsikringer.

**Kostnadsestimat: Under 10 000**
