# Tilstandsrapport

Fritidsbolig

Haukelivegen 467, 5574 SKJOLD

Befaringsdato: 29.08.2025

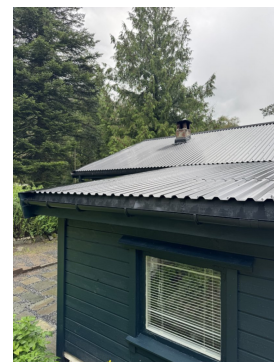
### ! TG 2 Veggkonstruksjon

Yttervegger er oppført i treverk som er utvendig kledd med trepaneler. Isolasjonsevne er ikke kontrollert. På flater som er enkle og kontrollere, registreres det ingen avvik som vil ha konstruksjonsmessig negativ betydning. Det er behov for generelt vedlikehold av utvendige overflater på denne boligen. Noe bruksmerker og andre svakheter/råte kan ikke utelukkes selv om de ikke er spesielt kommentert i denne rapport. Det er utført sporadiske stikk prøver i kledning i fasader som kan nås fra bakkeplan.

- Uten tilstrekkelig lufting bak bordkledningen kan fuktighet som trenger inn bak bordene eller gjennom veggene innenfra ikke tørke opp. Dette skaper ideelle forhold for råtesopp og muggvekst.
