Enebolig
Brekka 23
3917 Bjørntvedt

Boligens tekniske tilstand:

Dato: 18/11/2024

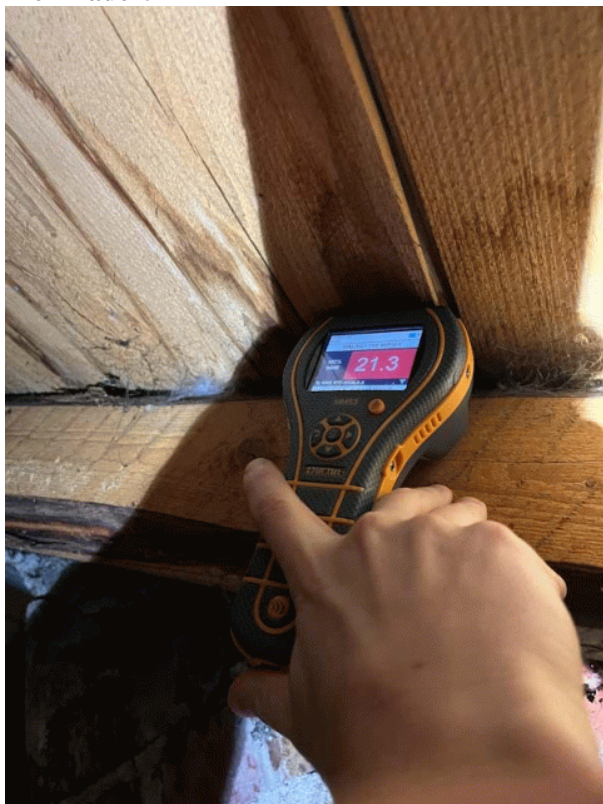
Loftet ble visuelt undersøkt fra luken, da det ikke var gangbart gulv på loftene. Den synlige delen av loftet fremstår som godt tørt og fint under befaringen. Loftet bør påregnes å utbedre ventilering. Det ble påvist fuktighet ved fuktmåling rundt pipe på loft. Det anbefales ytterligere undersøkelser.

TG2 vurderes grunnet fukt rundt pipe og ikke tilstrekkelig ventilering.
