# Tilstandsrapport

📍 Vestevegen 20 , 5523 HAUGESUND

# gnr. 28, bnr. 530, snr. 1

Rapportdato: 06.03.2026

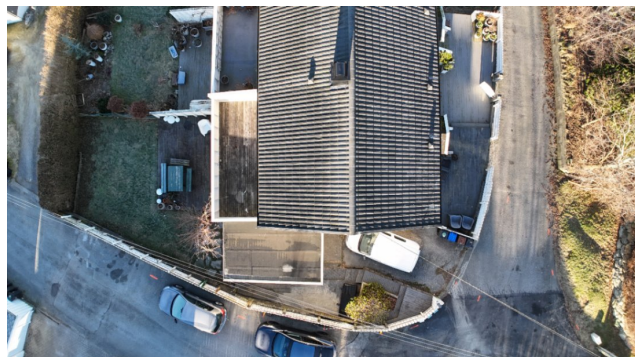
### TG 2 Nedløp og beslag

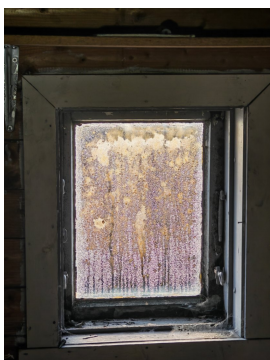
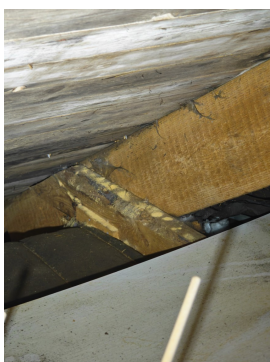
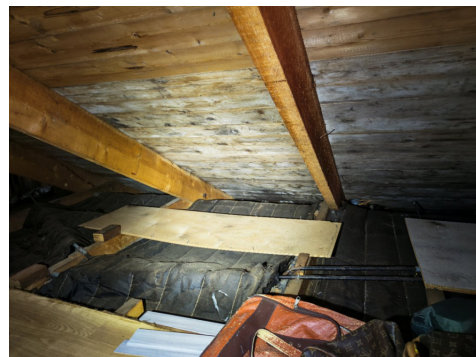
- Det er begrenset/dårlig ventilering av takkonstruksjonen.
- Det er påvist fuktskjolder i undertak/takkonstruksjon.

Det er en del fuktskjolder i undertak, men dette kan se ut til å komme fra tiden før skifte av tak (måling av fukt ved stikktakning viser akseptable verdier på ca. 10 vektprosent).

Borebiller e.l. treborende skadeinsekter kan svekke treverkets bæreevne og redusere levetiden på konstruksjoner. Borebille indikerer også at konstruksjonen er noe underventilert / forhøyet fuktighet.

Som følge av registrerte anmerkninger og bygningsdelens alder må det gjøres nærmere undersøkelser over tid før man utelukker behov for vedlikehold og utbedring.

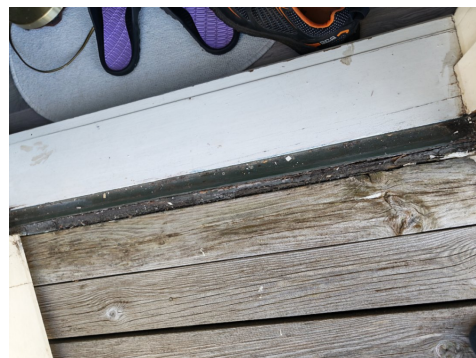
- Karmene i dører er værslitte utvendig og det er sprekker i treverket.

Det er råteskade på list/lekte utenfor karm på balkongdør 2.etg. Dører er gamle.

- Det må foretas lokal utbedring.
- Det må påregnes noe vedlikehold og at enkelte dører må skiftes ut.

En bedre løsning ville vært å benyttes beslag som eldet vannet bort fra dør.

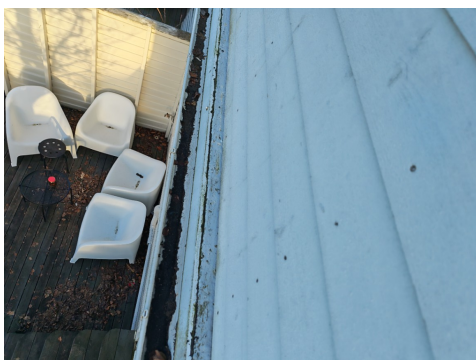
- Mer enn halvparten av forventet brukstid er passert på tettesjikt/membran.
- Balkong/terrasse ligger over innredede boligrom, usikker konstruksjon. Konstruksjonsutforming gir økt fare for skader.
- Det er ikke montert beslag mellom yttervegg og balkong/terrasse.

Eier viser at det var i framkant på altanen (i overgang asfaltbelegg og takfotbeslag) at det oppsto mindre fuktgjennomtrekning.

Det var helt fremme på belegget, i overgang til takfot beslag det var mindre utettheter, som ble utbedret ved at belegget ble limt/smeltet lokalt til beslag.

Flate tak og terrasser (altan) over oppvarmet rom betraktes som en risikokonstruksjon og anbefales nærmere kontrollert med tanke på kondensskader (ventilering), perforeringer og manglende fall.

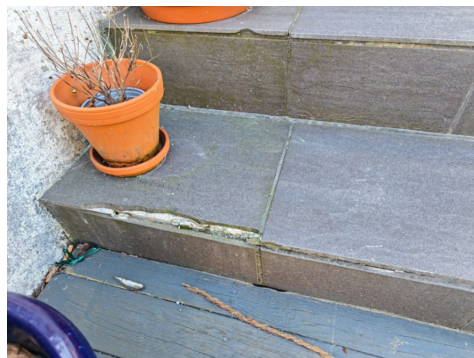
- Det er påvist mindre sprekker og/eller skjevheter i muren.

Utvendig trapp og har slitasje og elde. De er sprekke i en flis.

Det er skjevheter og sprekke i mut mot sør.

- Lokal utbedring må utføres.

Selv om muren er gammel og stått i flere år, må det utføres vedlikehold og utbedringer for å sikre at muren kan opprettholde sin funksjon videre. Konsekvensene av at en mur raser kan bli alvorlige.
