Vestevegen 20, 5523 HAUGESUND

**Flott rekkehus over 3 plan med solrik hage og garasje! | Populær beliggenhet med gåavstand til alle hverdagsfasiliteter!**

# Tilstandsrapport

# gnr. 28, bnr. 530, snr. 1

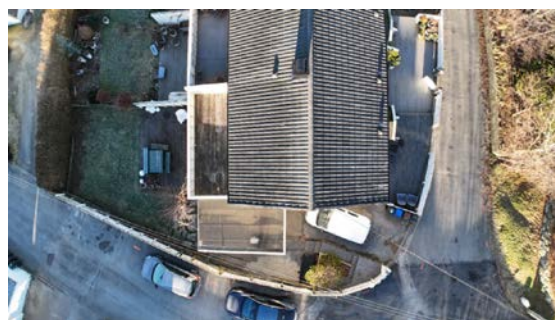
Tekkingen er besiktet fra bakkeplan og ved lett bruk av drone uten å påvise vesentlige feil som manglende tekking eller større skader.  
Normal levetid for takpanner er 30 - 60 år.  
Evt. undertaksbelegg er skjult og ukjent.

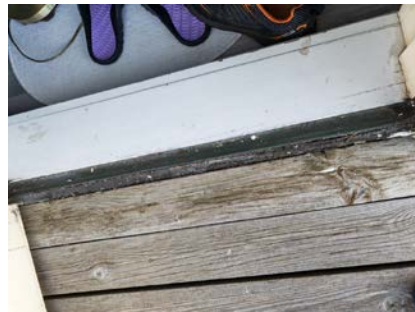
## TG 2 Balkonger, terrasser og rom under balkonger

- Mer enn halvparten av forventet brukstid er passert på tettesjikt/membran.
- Balkong/terrasse ligger over innredede boligrom, usikker konstruksjon. Konstruksjonsutførelse gir økt fare for skader.
- Det er ikke montert beslag mellom yttervegg og balkong/terrasse.

- Det må gjennomføres ytterligere undersøkelser.
- Beslag må skiftes ut/monteres.
- Tidspunkt for utskiftning av tettesjikt/membran nærmer seg ut ifra alder på dagens tekking.

Formåle med beslag er å beskytte mot fuktinntrengning/oppsamling og sikre tilstrekkelig lufting. Bruk av beslag forenkler/muliggjør også nødvendig vedlikehold som maling og evt. utskiftning av kledning. Manglende beslag gjør at dette ikke blir oppnådd. Flate tak og terrasser (altan) over oppvarmet rom betraktes som en risikokonstruksjon og anbefales nærmere kontrollert med tanke på kondensskader (ventilering), perforeringer og manglende fall.

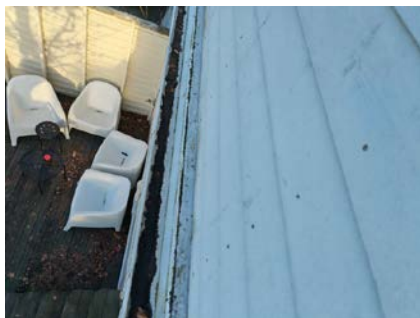
Det var helt fremme på belegget, i overgang til takfot beslag det var mindre utettheter, som ble utbedret ved at belegget ble limt/smeltet lokalt til beslag.
