Tilstandsrapport

📍 Vestre Steinhaugvegen 31 , 5550 SVEIO

gnr. 40, bnr. 704

Enebolig - Byggeår: 2025

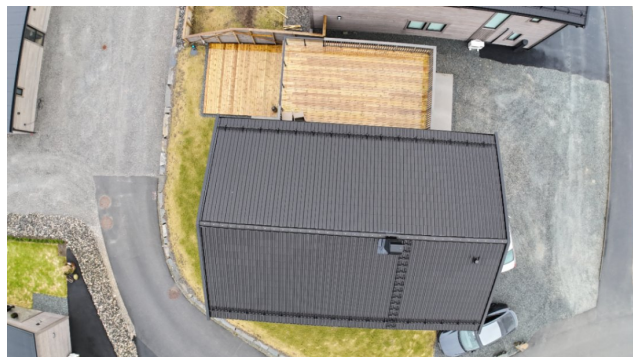
Taket er tekket med takstein av betong.

Tekkingen er besiktet fra bakkeplan og ved lett bruk av drone uten å påvise vesentlige feil som manglende tekking eller større skader. Undertak antas generelt å vare like lenge som primærtekking, uten nærmere undersøkelser.

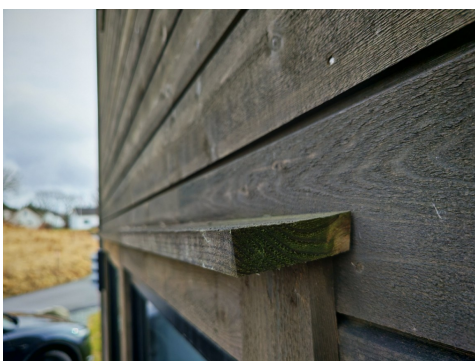
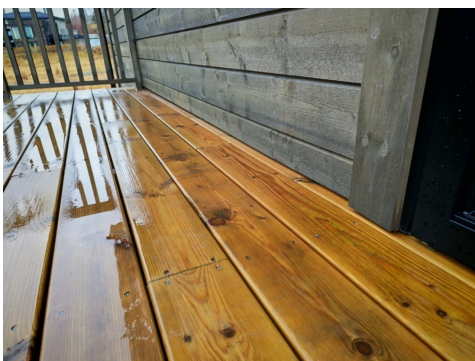
TG 2 Veggkonstruksjon

- Det er ingen eller liten lufting i nedre kant av kledning mot grunnmur.
- Bordkledning går stedvis nesten helt ned i terreng.
- Det er påvist andre avvik:

Tilfredsstillende lufting iht. anbefaling i byggforsk kan ikke påvises ved at det er åpning i topp og bunn av kledning. Spesielt synlig over vinduer/dører hvor det ikke er åpning/glipe som sørger for god luftning, samt drenering av evt. fukt som trenger igjennom kledningen.

Vannbord over vindu er ikke innfelt i kledning.

Stedvis noe kort avstand fra kledning til terreng gjelder kledning ned mot terrassebord.

- Uten tilstrekkelig lufting bak bordkledningen kan fuktighet som trenger inn bak bordene eller gjennom veggen innenfra ikke tørke opp. Dette skaper ideelle forhold for råtesopp og muggvekst.
- Lokal utbedring bør foretas for å øke avstanden mellom terreng og bordkledning.
- Det må foretas tiltak for å lukke avviket.

Kort avstand mellom kledning og terreng kan medføre at vann lettere spruter opp mot kledningen, noe som kan svekke materialene og redusere levetiden på konstruksjonen.

Avslutninger av kledningen må tillate at luft slipper inn og ut av luftespalten både i topp og bunn. Man må påse at vann kan dreneres ut. Svak/manglende lufting og drenering kan medføre tregere uttørking av treverk, risiko for fuktgjennomtrengning og forkortet levetid.

Vannbord skal felles inn for å lede vann bort fra byggets vegger dermed beskytte mot vannskader og forhindre at fuktighet trekker inn.

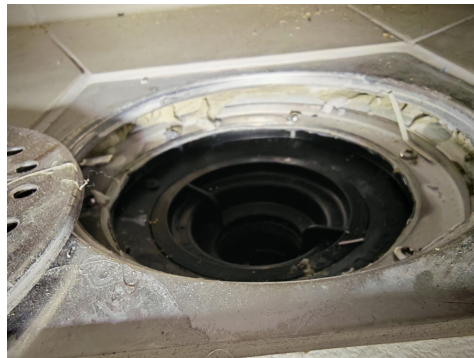
Det er plastsluk og ukjent tettesjikt/membran. Ferdigattest legges til grunn for god faglig utførelse.

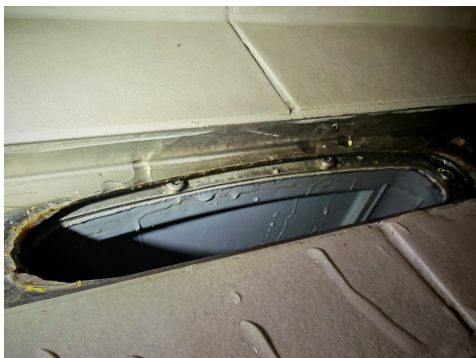
Det er slukrenne ved vegg i dusjsonen og ukjent tettesjikt/membran.

Ferdigattest legges til grunn for god faglig utførelse. Mansjett/membran synlig klemt til sluk under klemring.

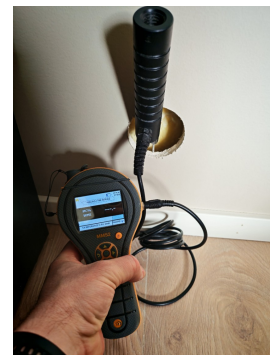
Hulltaking er foretatt uten å påvise unormale forhold.

Hulltaking utført fra kjellerstue mot våtsone dusj. Det er tørt.

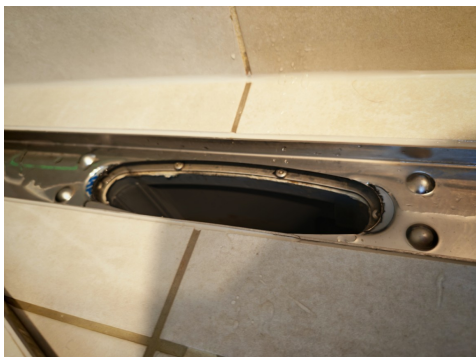
Det er slukrenne ved vegg i dusjsonen og ukjent tettesjikt/membran.

Ferdigattest legges til grunn for god faglig utførelse. Mansjett/membran synlig klemt til sluk under klemring.

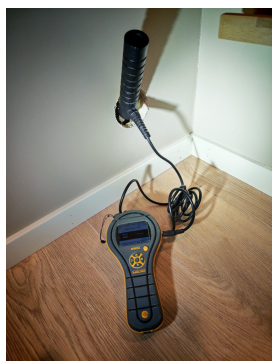
Hulltaking er foretatt uten å påvise unormale forhold.

Hulltaking utført fra garderobe mot våtsone dusj. Det er tørt.

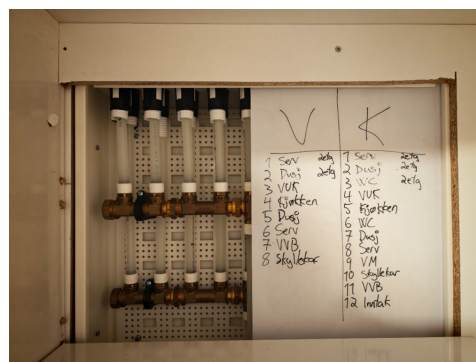
Vannrør av plast (rør-i-rør system).
Stoppekran lokalisert under fordelerskap på vaskerom.
Normal levetid for vannledninger av PEX er 25 til 75 år.

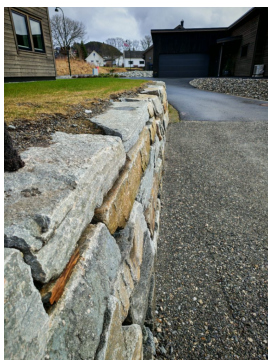
Det er manglende rekkverk/annen sikring på forstøtningsmurer som krever dette utifra dagens krav.

- Rekkverk/annen sikring på forstøtningsmur må settes opp/utbedres.
