# Olufsborg 33 A 2409 ELVERUM

## Tilstandsrapport Eierskifte

Boligtype: Leilighet

Byggeår: 2004

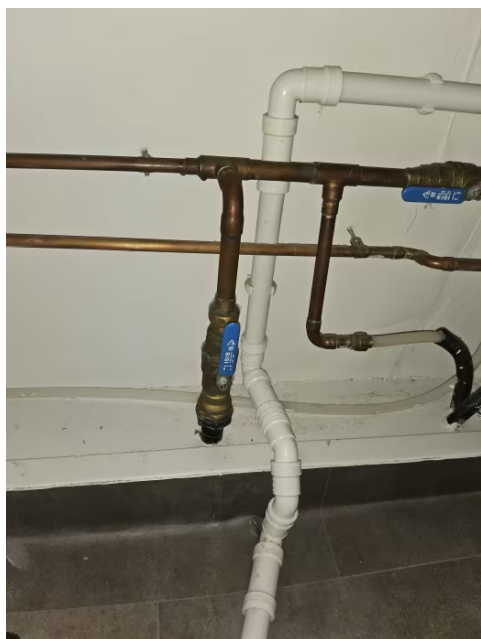
Bilde viser hovedstoppekran.

| Det er ikke etablert fordelerskap. Rørfordeling er synlig på vaskerom. Det er ikke kontrollert avrenning til avløp eller sluk og skader vil oppstå ved lekkasjer fra rørfordeling. | |

| Det bør etableres en automatisk vannstopper i tilknytning til åpen rørfordeling. | |
