# Olufsborg 33 A 2409 ELVERUM

## Tilstandsrapport Eierskifte

Boligtype: Leilighet

Byggeår: 2004

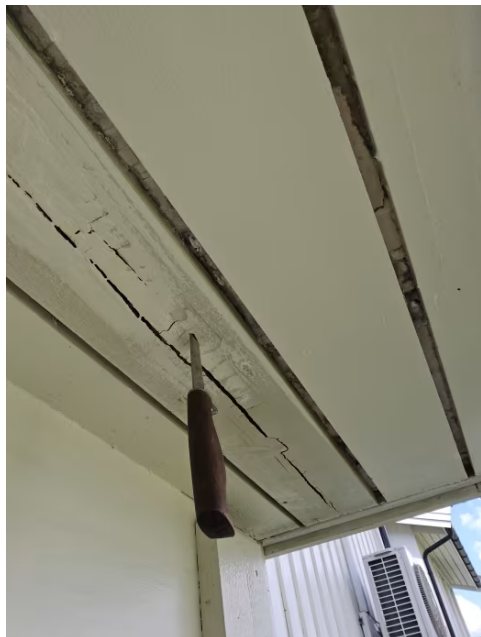
Det registreres råteskader i himling på overliggende balkong. Forholdet skyldes med høy sannsynlighet utettheter i tettesjiktet til ovenforliggende balkong.

Bilde viser råteskade i himling på terrasse.

Det bør gjennomføres tiltak for å utbedre tettesjiktet, og skifte råteskadet trevirke. Det bemerkes at tettesjiktet ikke tilhører leiligheten.

50 000 - 150 000

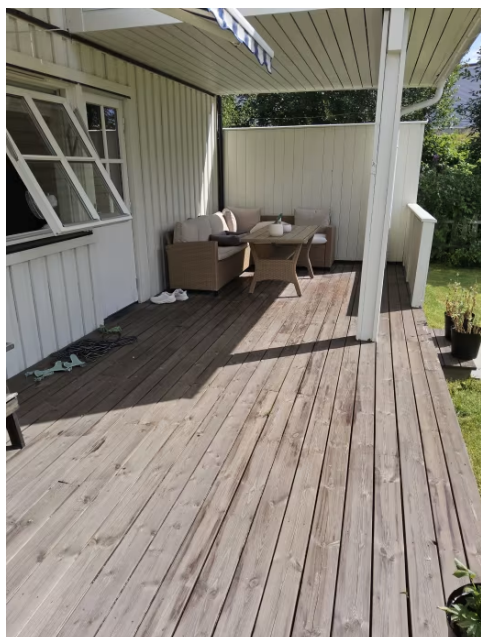
Det registreres malingsbobler og fuktmerker i himling på terrassen. Forholdet skyldes med høy sannsynlighet utettheter i tettesjiktet til ovenforliggende balkong

Det bør gjennomføres tiltak for å utbedre tettesjiktet, og skifte råteskadet trevirke. Det bemerkes at tettesjiktet ikke tilhører leiligheten.

50 000 - 150 000

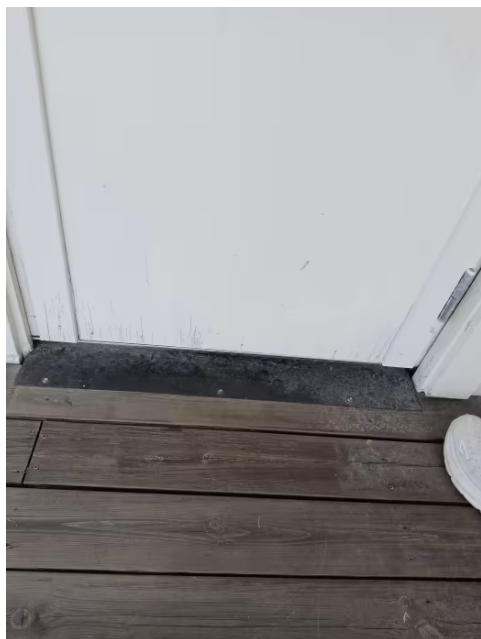
Terrassedør mot sør-vest er værslitt og viser tegn til fuktoppsug.

Bilde viser fuktpåvirket terrassedør.

Overflatebehandling og utskifting av skadet treverk anbefales.

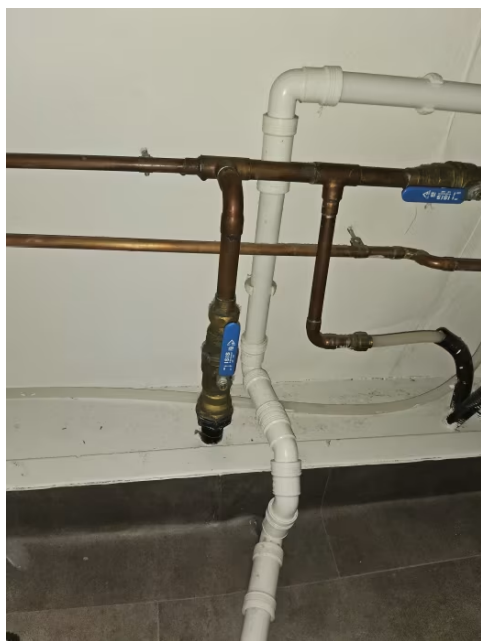
Bilde viser hovedstoppekran.

| Det er ikke etablert fordelerskap. Rørfordeling er synlig på vaskerom. Det er ikke kontrollert avrenning til avløp eller sluk og skader vil oppstå ved lekkasjer fra rørfordeling. | |

| Det bør etableres en automatisk vannstopper i tilknytning til åpen rørfordeling. | |

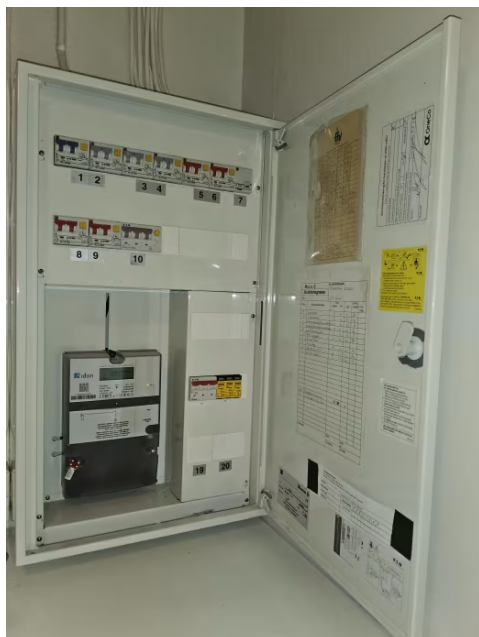
Det er ikke fremlagt samsvarserklæring på elektrisk arbeid/anlegg montert etter 01.01.1999.

Bilde viser sikringsskap.

Samsvarserklæring på utført arbeid bør fremskaffes, alternativt så bør det gjennomføres en utvidet el-kontroll av en elektrofaglig person og nødvendige tiltak vurderes deretter.

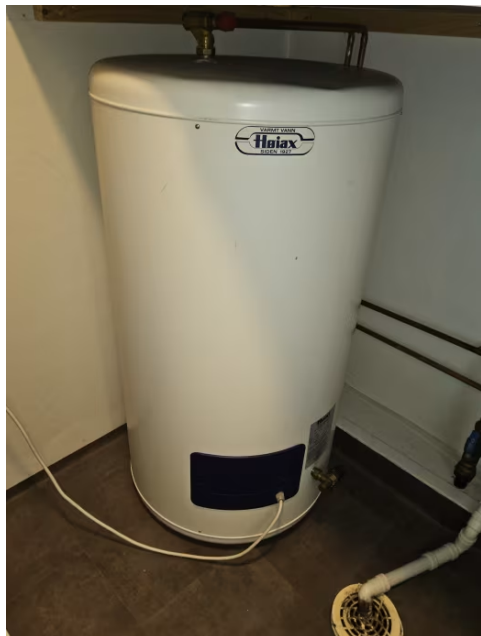
Berederen er over 20 år og har derfor usikker restlevetid.

Bilde viser varmtvannsbereder.

En utskifting av bereder som følge av oppnådd alder (over 20 år) er påregnelig.

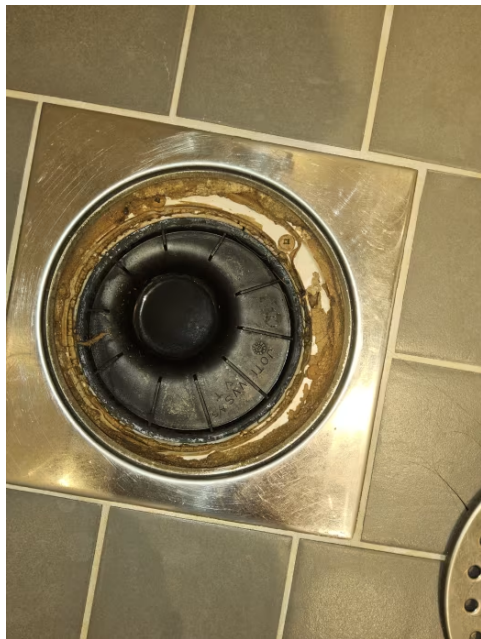
Overgang mellom sluk og membran er uoversiktlig. Det kan derfor ikke verifiseres at utførelsen er korrekt, eller at lekkasjesikkerheten er ivarettatt.

Bilde viser sluk.

Sluket bør undersøkes nærmere av fagkyndig for å kartlegge tilstand vedrørende membran/klemring.

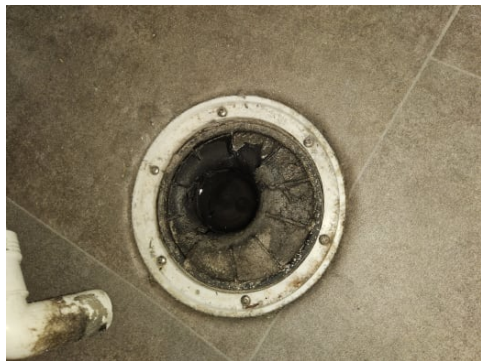
Bilde viser sluk på vaskerom.

Gulvet er stedvis flatt uten fall til sluk. Forholdet kan medføre at eventuelt lekkasjevann renner ut i tilstøtende rom.

Jevnlig ettersyn anbefales slik at tiltak kan iverksettes ved behov.

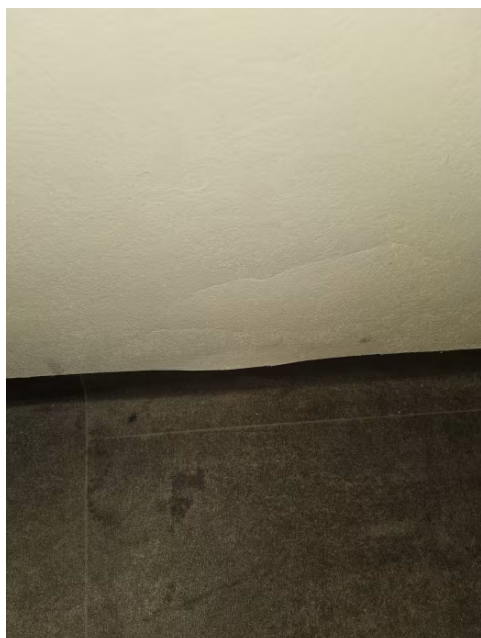
Våtromstapet har stedvis manglende vedheft. Med bakgrunn i alder på tettesjiktet / overflater er restlevetiden på rommet usikker.

Bilde viser manglende vedheft på våtromstapet.

Jevnlig ettersyn anbefales slik at tiltak kan iverksettes ved behov.

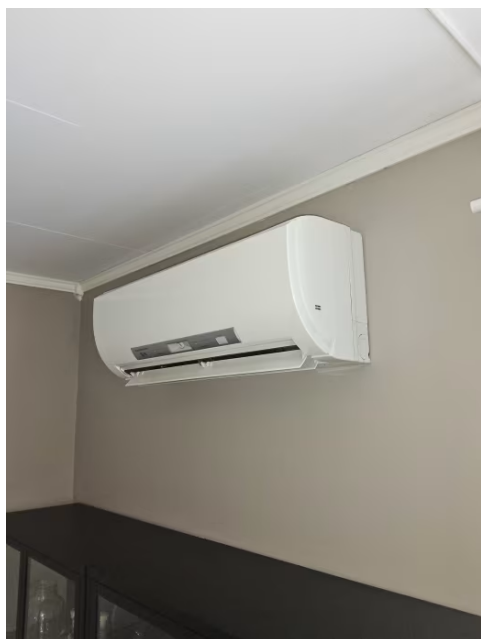
Det er ikke gjennomført service på varmepumpen, og effekten vil av den grunn være redusert.

Bilde viser varmepumpe.

Det bør gjennomføres service/utskifting av varmepumpe.
