Europaveien 145, 8642 FINNEIDFJORD

# Koselig hytte med usjenert beliggenhet i Finneidfjorden/Yttervik

# Tilstandsrapport

Befaringsdato: 03.06.2025

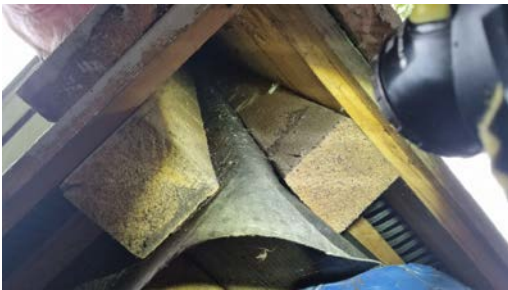
Det bemerkes at det ikke er utført fysiske inngrep i konstruksjonen. Usikkerhet i henhold til mus/museskader inne i skjulte konstruksjoner.

Kontroll av kledningen. Store åpninger i hjørnekasser.

Det bør utføres nærmere undersøkelser angående hvilke eventuelle skader mus kan ha gjort i vegg.

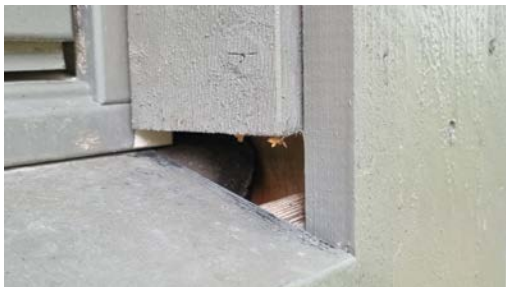
U fagmessig tetting ved "baderomsvinduet".

Tiltak for å lukke avvik bør påregnes, samt fremtidig utskiftning av enkelte vinduer.

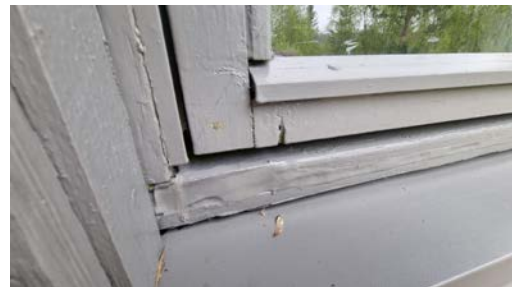
Stedvis er trevirket mykt bak malingen.

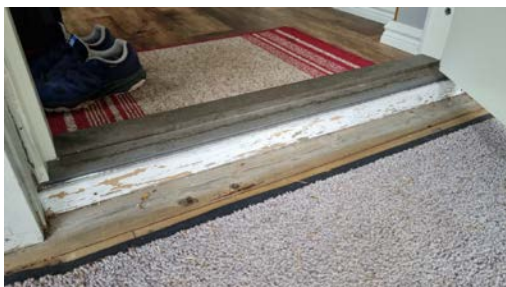
Det er ikke montert utvendig beslag ved dørterskel.

Tiltak for å lukke avvik bør påregnes.

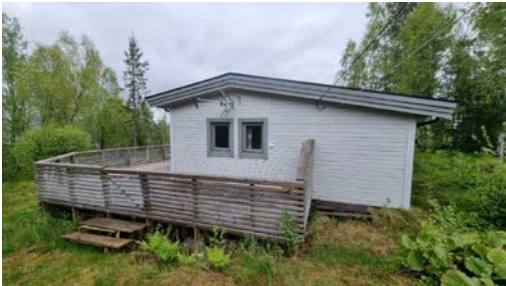
- Rekkverket er for lavt i forhold til dagens krav til rekkverkshøyder.
- Det er avvik:

Terrassen er oppført utenfor fasade sørvest og nord vest

Tiltak for å lukke avvik må påregnes.

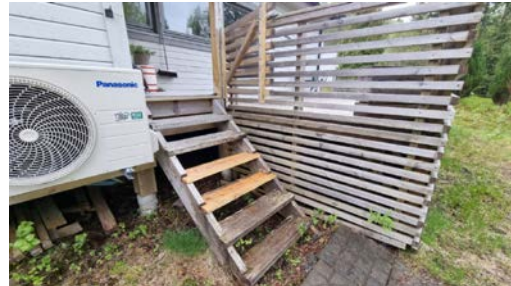
Trapp ved inngangspartiet. Konstruksjonen har svekkelser, samt trappen mangler gelender.

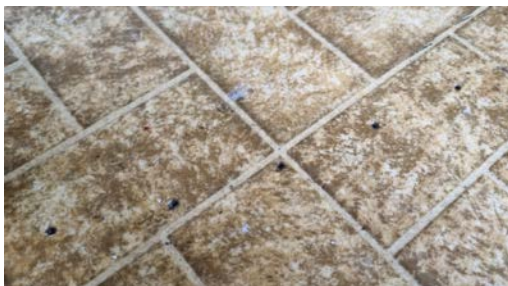
Hull/utettheter i belegget på stuen.

Tiltak for å lukke avvik bør vurderes.

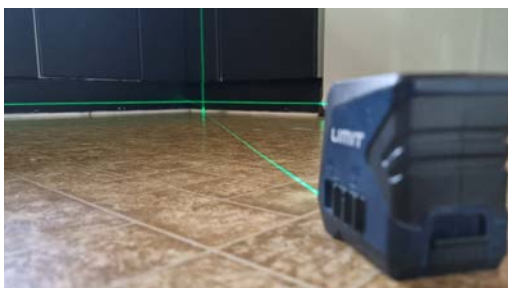
- Det er målt høydeforskjell på mellom 15-30 mm gjennom hele rommet. Tilstandsgrad 2 gis med bakgrunn i standardens krav til godkjente måleavvik.
- Målt høydeforskjell på over 20 mm innenfor en lengde på 2 meter. Tilstandsgrad 3 gis med bakgrunn i standardens krav til godkjente måleavvik.

Største målte planavvik på kjøkken innenfor en diameter av 2 meter er ca. 27 mm, og største målte planavvik i hele dette rommet er det samme. Dette er mer enn hva NS 3600 tillater av toleranseavvik.

Største målte planavvik i stue innenfor en diameter av 2 meter er ca. 16 mm, og største målte planavvik i hele dette rommet er ca. 28 mm. Dette er mer enn hva NS 3600 tillater av toleranseavvik.

Måling av skjevheter i gulv med krysslaser.

Bygningsdelen virker å fungere godt med dagens tilstand, og registrert avvik er relativt normalt alder tatt i betraktning. Oppretting av gulv anses av takstmannen ikke som nødvendig (relatert til boligens alder og bruk) men ved oppussing kan likevel dette vurderes. TG3 gis med bakgrunn i standardens strenge krav til planavvik/skjevheter.

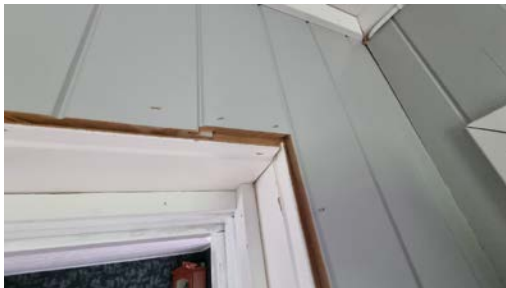
- Det er påvist avvik som tilsier at det bør foretas tiltak på enkelte dører.

Manglende listverk ved to av dørene.

Tiltak for å lukke avvik bør påregnes.

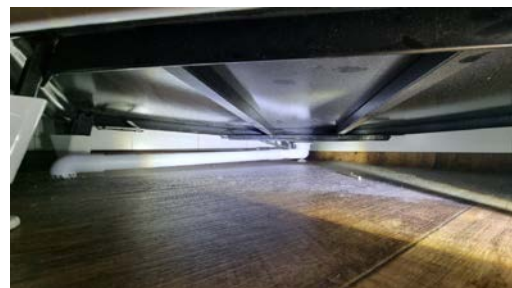
Avløpet fra dusjkabinettet blir ledet direkte til avløpsrør (ikke sluk).

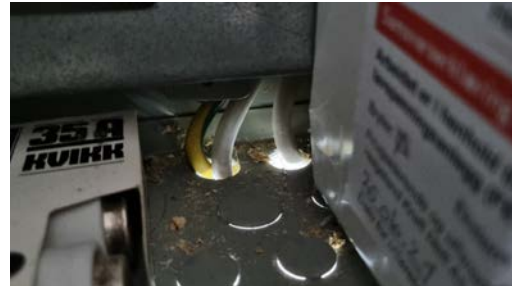
Utettet kabelinnføring i el-skapet

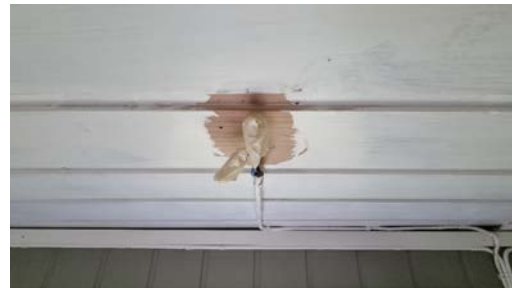
Åpen el-kabel i kjøkkenet.

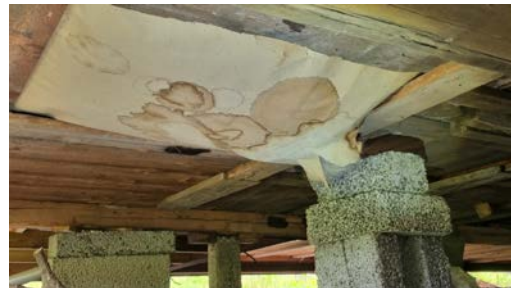
Fuktmerker i del av stubbloft som er tildekket med papp. Usikkerhet angående årsaken til disse fuktmerkene.

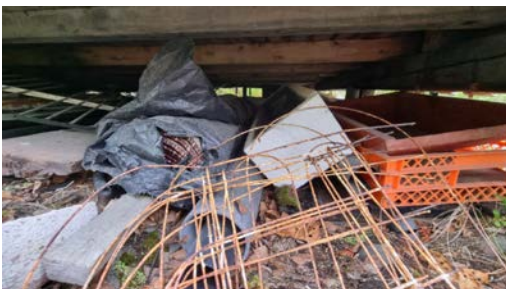
Skrot under uthuset.

Noe arbeid med rydding og fjerning av skrot må påregnes.

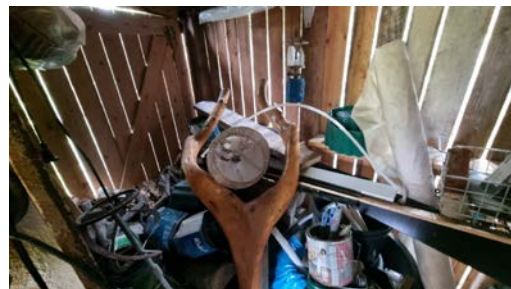
Skrot og "ting & tang" inne i uthuset.
