Tilstandsrapport

📍 Betzy Kjelsbergs vei 7 , 0486 OSLO

gnr. 77, bnr. 160

Oppdragsnr.: 18818-2340

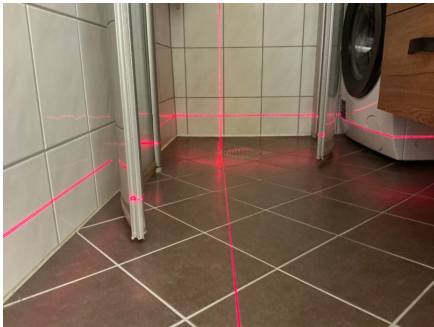
Gulvflatene består av fliser. Det er målt ca. 38 mm høydeforskjell på gulv fra dørterskel til topp slukrist.

Det ble registrert bom (hulrom under flisene) på enkelte av gulvflisene.

Fall på baderomsgulv er kontrollert med krysslaser.

Det bemerkes at utbedring av bom som et enkeltstående tiltak sjelden vil være økonomisk rasjonelt, da det ofte krever omfattende inngrep i konstruksjonen. Tiltaket vurderes derfor som begrenset til vedlikehold ved behov, og ikke som en anbefalt helhetlig utbedring. Bom kan føre til redusert vedheft, sprekkdannelse og at flisene løsner over tid, særlig ved punktbelastning.

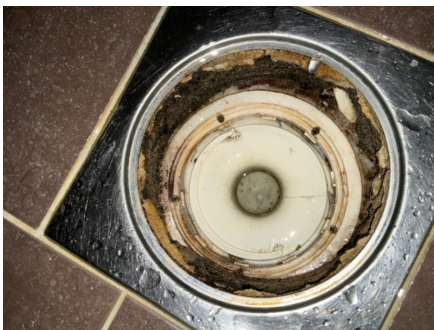
Sluk i plastkonstruksjon. Gulv med sveisemembran. Vegger med smøremembran.

Kontroll av sluk

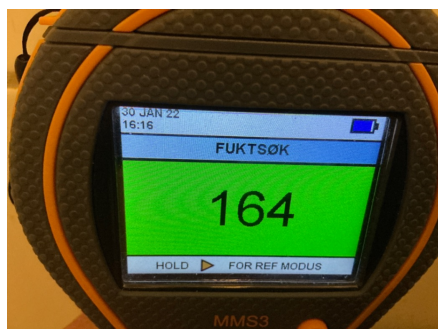
Hulltaking er ikke gjennomført, da tilstøtende vegger består av betongkonstruksjoner.

Det ble foretatt stikkprøvekontroll med Protimeter MMS3. Målingene viste ingen utslag utenfor normale verdier. Målingene gir kun en indikasjon og må ikke oppfattes som en garanti for baderommet.

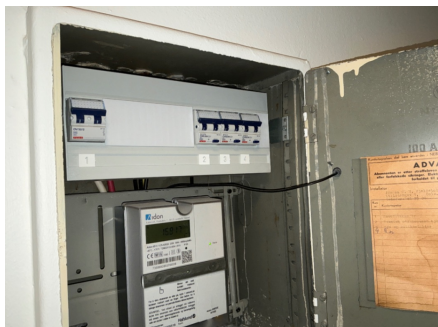
Automatsikringer i sikringsskap plassert i gang/fellesareal. Avsluttet tilsynsak fra 21.05.2025.

Automatsikringer i sikringsskap plassert i gang/fellesareal.

Ja Det anbefales at det gjennomføres en teknisk vurdering av det elektriske anlegget, da det ikke foreligger fullstendig dokumentasjon for hele installasjonen. Kontroll og vurdering bør utføres av en sertifisert el-takstmann, som kan utarbeide en el-takstrapport i henhold til gjeldende normer og forskrifter.
