Tilstandsrapport

Leilighet

Vollaveien 18, 1940 BJØRKELANGEN

Befaringsdato: 16.04.2026

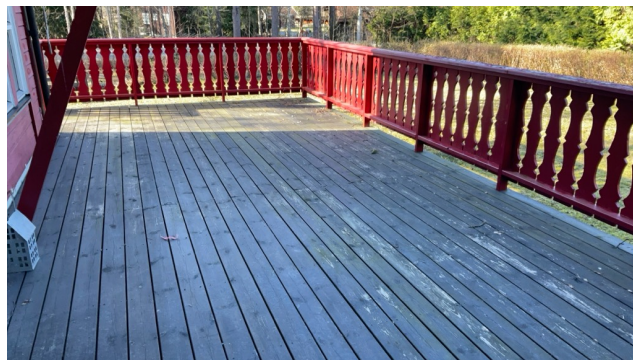
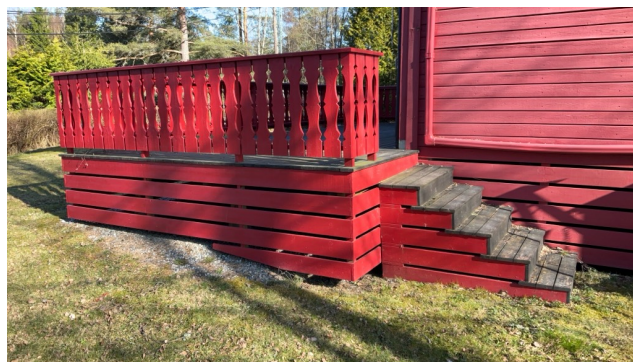
Det er malingsflass/slitasje på toppbord på rekkverket og på gulvbord.
Trappen har skjevheter og mangler rekkverk.

Toppbord på rekkverk og gulvbord bør overflatebehandles for å hindre videre slitasje og forringelse av treverket, noe som kan føre til redusert levetid og økt vedlikeholdsbehov.

Trappen bør rettes opp og utstyres med rekkverk for å ivareta sikkerheten og redusere risikoen for fallulykker.

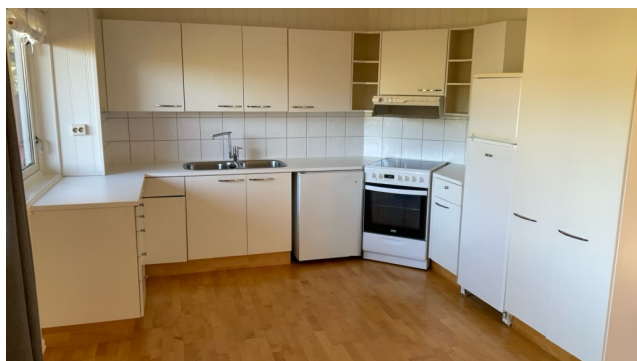
TG 3 Avtrekk

- Det er registrert avvik med avtrekk.

Dersom tiltak ikke gjennomføres, vil det være risiko for utilstrekkelig ventilasjon, noe som kan føre til dårlig inneluft og økt fuktbelastning.

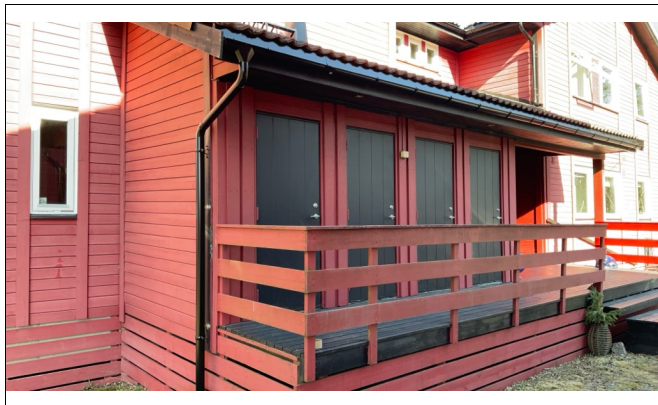
Seksjonseier disponerer 1 bod med utvendig adkomst.
