# Tilstandsrapport

Enebolig

Åbakkvegen 19, 6453 KLEIVE

Befaringsdato: 04.07.2024

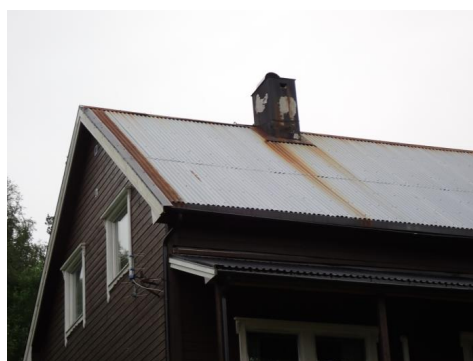
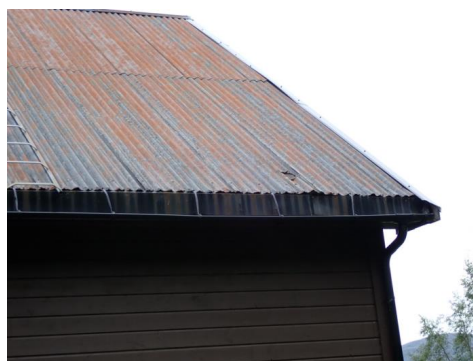
- Mer enn halvparten av forventet brukstid er passert på taktekingen.
- Mer enn halvparten av forventet brukstid er passert på undertak.
- Det er påvist andre avvik:

Taket har rustrenner. Det er observert et opprustet hull i taket. (Det er iflg eier tettet fra undersiden)

- Tidspunkt for utskiftning av takteking nærmer seg.
- Tidspunkt for utskiftning av undertak nærmer seg.

Taket bør byttes

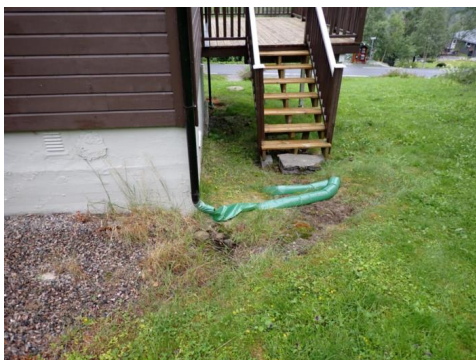
### ! TG 2 Nedløp og beslag

Takrenner, nedløp og beslag er utført i sort stål

- Det bør lages system for bortledning av vann fra taknedløp ved grunnmur.

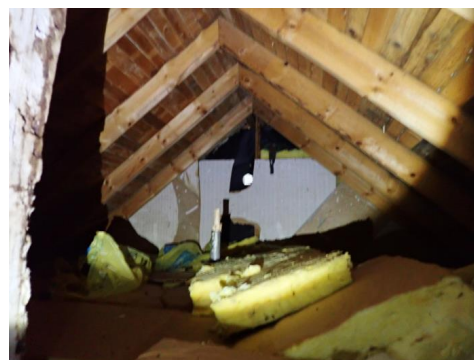
- Det er begrenset/dårlig ventilering av takkonstruksjonen.
- Det er påvist fuktskjolder/skader i takkonstruksjonen.

- Lufting/ventilering bør forbedres.

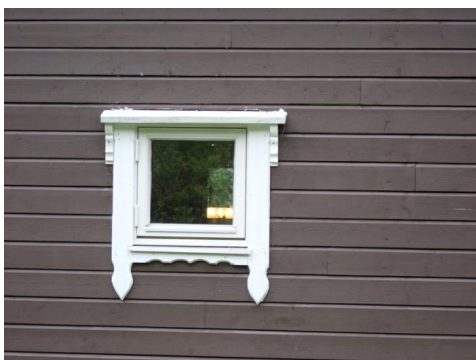
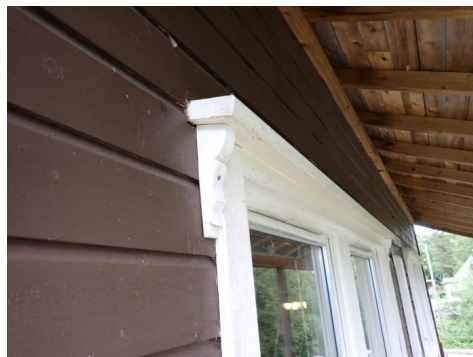
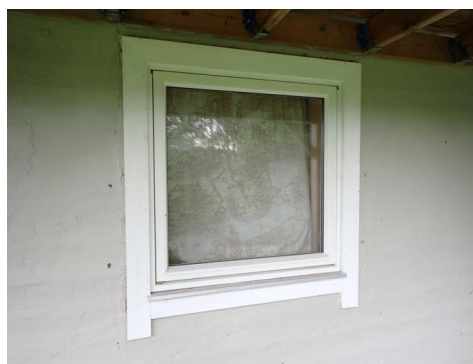
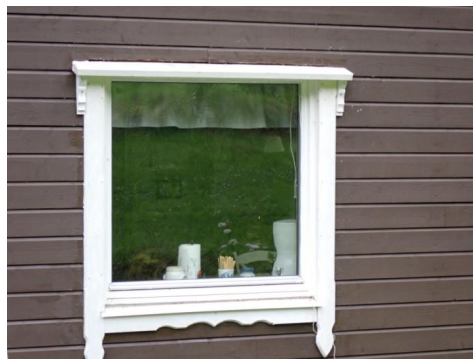
## ! TG 2 Vinduer

- Det er påvist avvik rundt innsetningsdetaljer.

- Det bør gjøres tiltak for å lukke avviket.

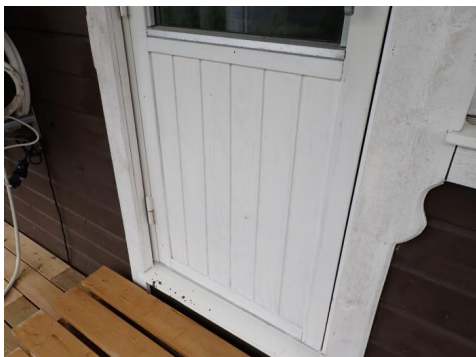
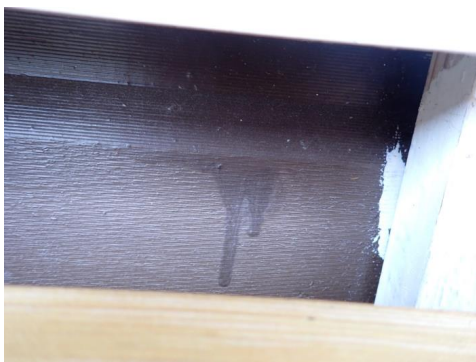
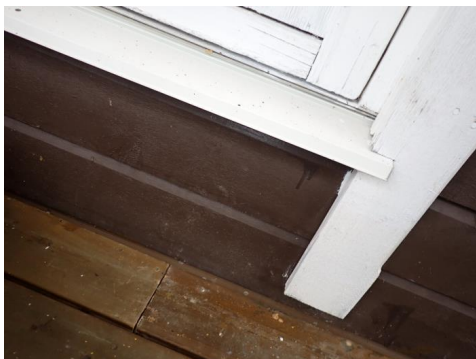
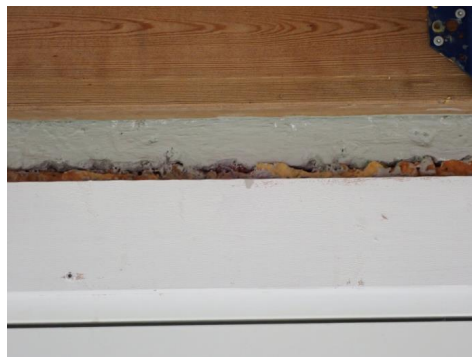
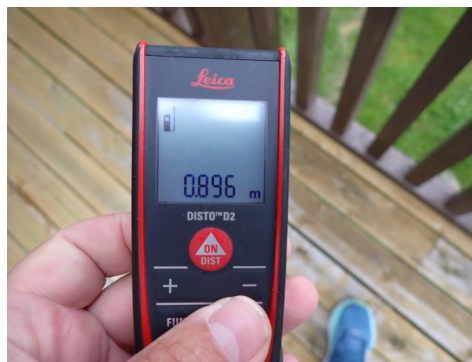
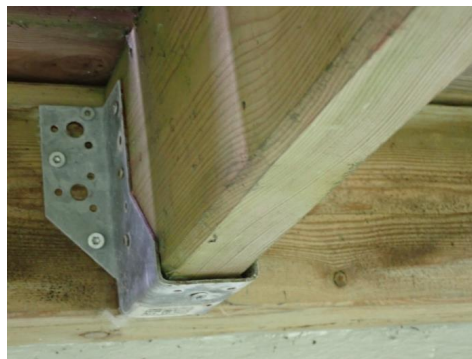
## ! TG 2 Dører

- Det er påvist avvik rundt innsetningsdetaljer.

- Det bør gjøres tiltak for å lukke avviket.

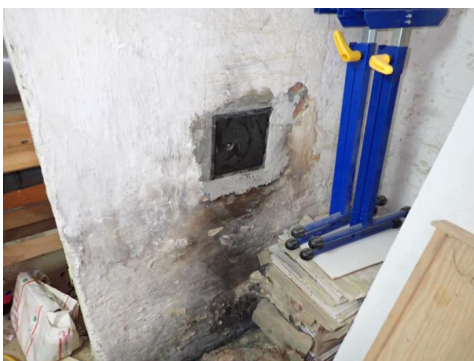
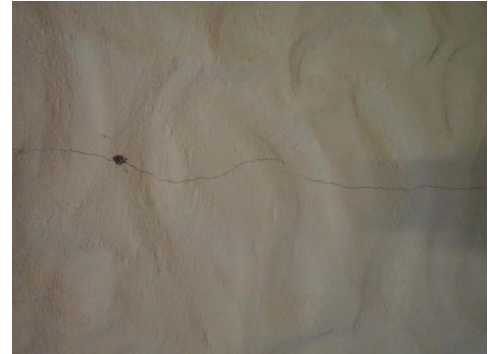
## ! TG 3 Pipe og ildsted

- Det er påvist sprekker og/eller riss i pipe.
- Pipevanger er ikke synlige.
- Pipa har rennemerker etter sotvann.

- Det må foretas lokal utbedring.
- Pipevanger må gjøres tilgjengelig.

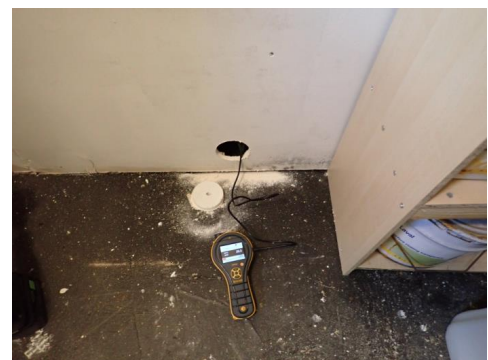
## ! TG 2 Rom Under Terreng

- Det er gjennom hulltaking påvist høyt fuktnivå inne i trekonstruksjonen i hulltakingen, men ikke påvist fuktskader i dette området. Høy luftfuktighet kan over tid føre til muggvekst eller sverting av materialer. Samtidig kan materialer og konstruksjoner bli ødelagt.
- Det er påvist indikasjoner på noe fuktgjennomtrenging i kjellergulv.
- Det er påvist indikasjoner på noe fuktgjennomtrenging inn i kjellermur.

- Det påviste fuktnivå gir grunn til å overvåke konstruksjonen jevnlig for å se utvikling over tid, og eventuelt foreta tiltak for å unngå fuktskader.

Kjeller anbefales å ha åpne luftede murkonstruksjoner.

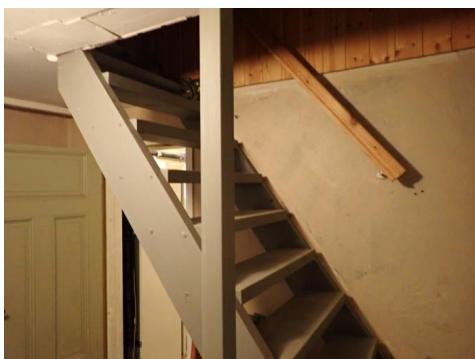
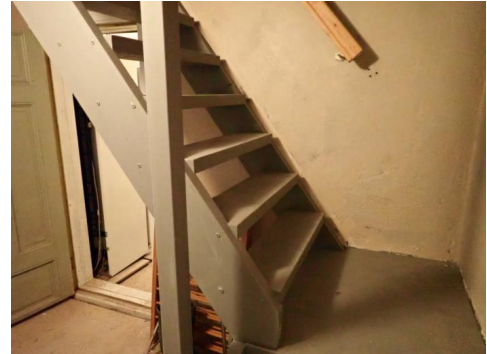
## ! TG 3 Innvendige trapper - 2

Det er også etablert ei trapp fra kjeller og opp til 1. etasje. Det er ei åpen malt tretrapp.

- Rekkverk må monteres for å lukke avviket.

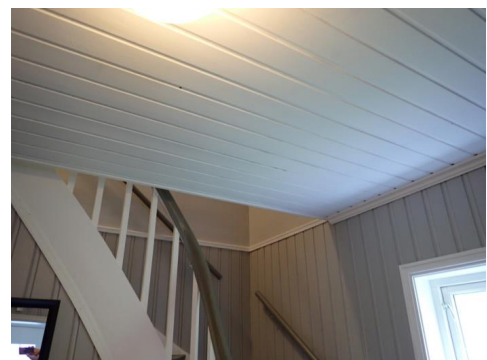
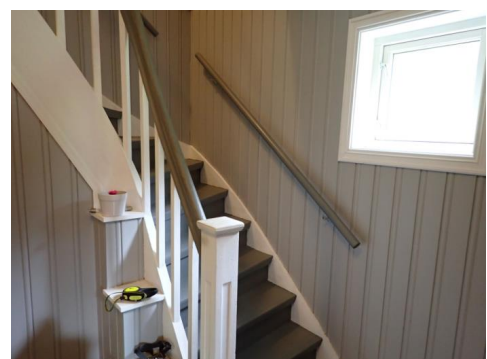
## ! TG 2 Innvendige trapper

Det er etablert ei lukket, malt tretrapp fra 1. etasje og opp til loft. Det er malt mørke trinn og vangene er hvitmalt. Rekkverket er hvitmalt stående spiler.

- Det er ikke krav om utbedring av rekkverkshøyder opp til dagens krav.
- Det er ikke krav om utbedring av åpninger opp til dagens krav.

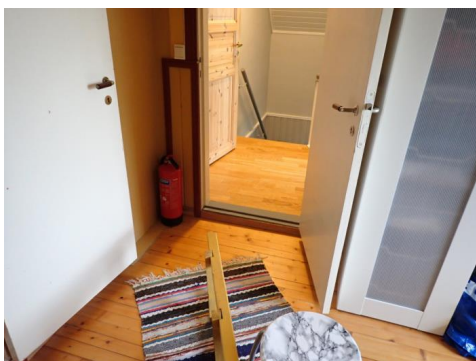
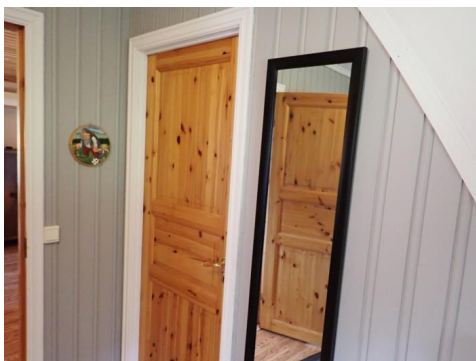
- Det er påvist avvik som tilsier at det bør foretas tiltak på enkelte dører.

- Enkelte dører må justeres.

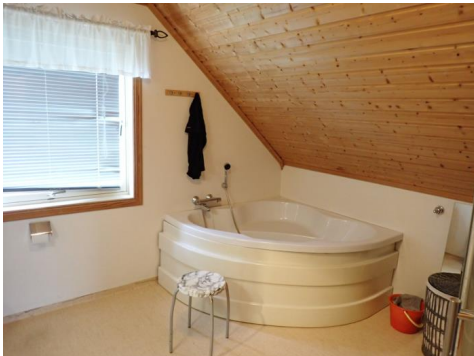
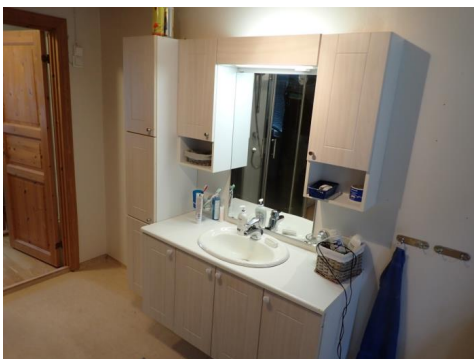
- Det er vindu/dør med ikke fuktbestandige materialer i våtsonen (ved vask, dusj, badekar, osv.), løsningen eller byggematerialet er uegnet
- Det er uegnede materialer i våtsoner

- Det må gjøres tiltak for å lukke avviket.
- Uegnede materialer må fuktbeskyttes/utskiftes.

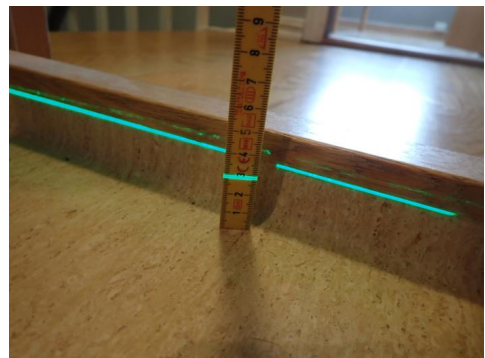
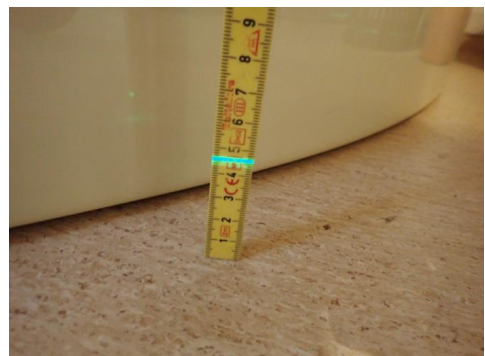
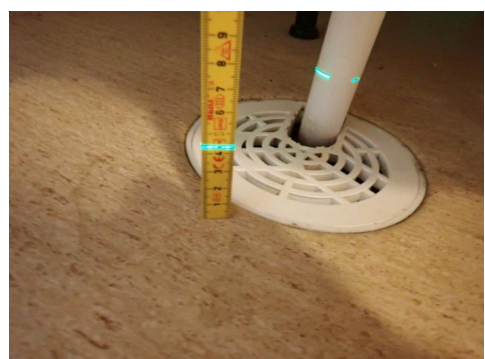
### ! TG 2 Overflater Gulv

- Det er påvist avvik i fallforhold til sluk i forhold til krav i forskrift på byggetidspunktet.

For å opppnå TG 1 må avviket utbedres

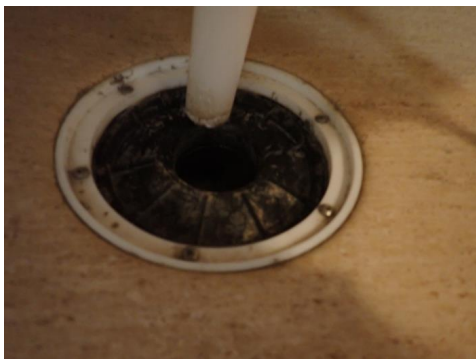
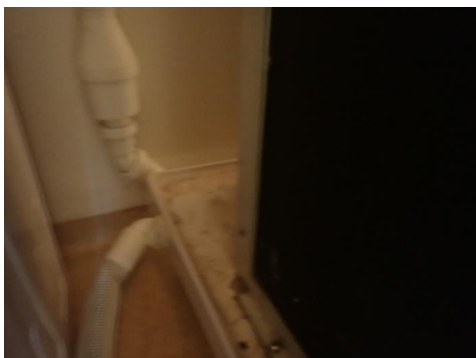
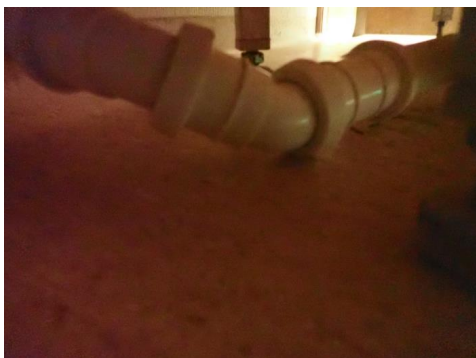
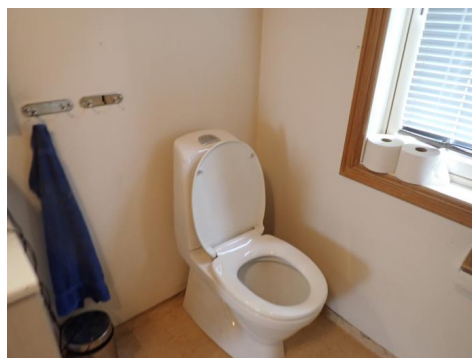
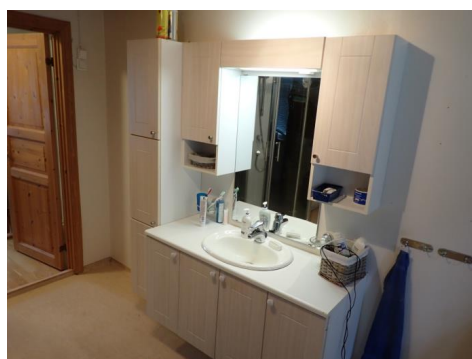
### ! TG 2 Sluk, membran og tettesjikt

- Det er påvist mangelfull/feil utførelse rundt rørgjennomføringer e.l. som gir fare for fukt i konstruksjonen i våtzone.
- Mer enn halvparten av forventet brukstid er passert på membranløsningen.
- Mer enn halvparten av forventet brukstid er passert på slukløsningen.
- Sluk har begrenset mulighet for inspeksjon og rengjøring.

For å oppnå TG 1 må avvikene utbedres.

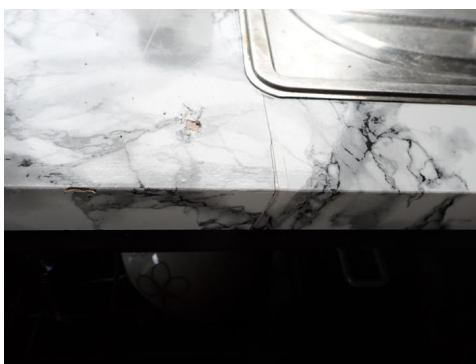
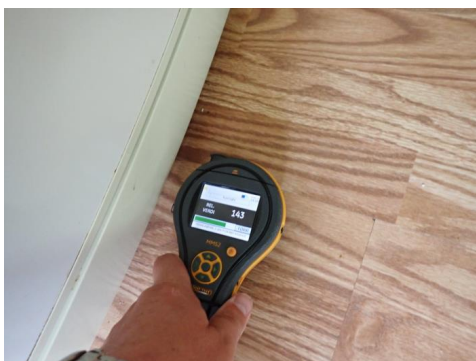
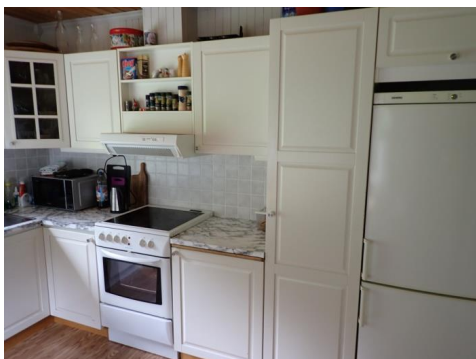
- Det er påvist skader på overflater/kjøkkeninnredning utover normal slitasjegrad.

- Det må påregnes lokal utbedring/utskiftning.

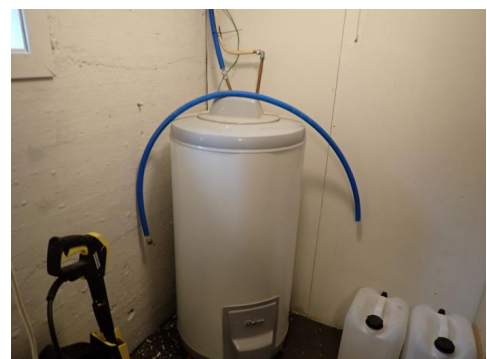
## ! TG 2 Varmtvannstank

- Det er påvist avvik ifm understøttelsen av tanken.

- Det må gjøres tiltak på understøttelsen av tanken.

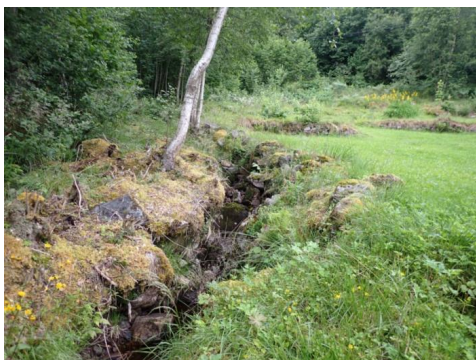
## ! TG 3 Terrengforhold

Tomten er skrånende. Den er opparbeidet med plenareal og busker. Foran garasje er det grus. Det er observert at det renner en bekk ved siden av huset. Det antas at denne kan renne over fra tid til annen.

For å få TG må tiltak gjøres. Det vil sjeldent være lønnsomt.

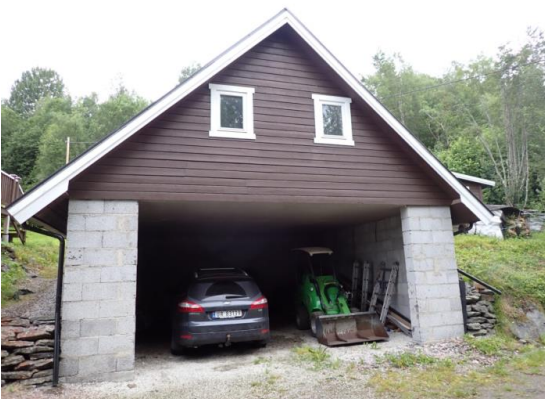
## Garasje

Noe vedlikehold bør påregnes. Det er observert noen sprekker i garasjen som bør undersøkes nærmere. Garasjen er ikke tilstandsvurdert.
