Åbakkvegen 19, 6453 KLEIVE

Enebolig med dobbelgarasje og uthus. Pent opparbeidet tomt.

| Tilstandsrapport | 36 |

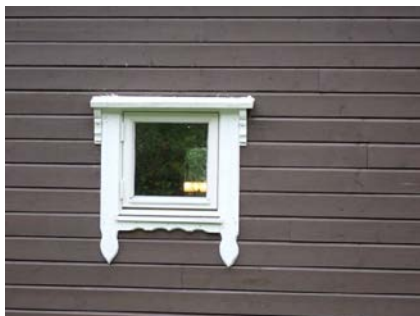
Vurdering av avvik:

- Det er påvist avvik rundt innsettsdetaljer.
- Vannbord over vindu har ikke beslag

Konsekvens/tiltak

- Det bør gjøres tiltak for å lukke avviket.

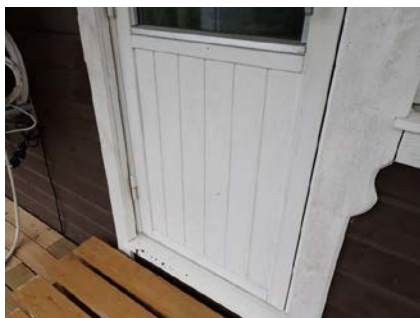
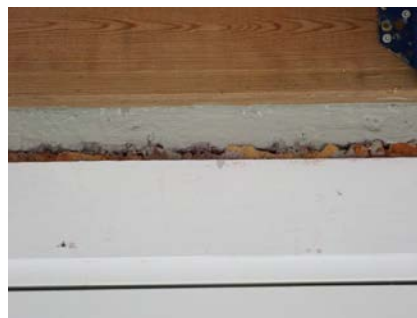
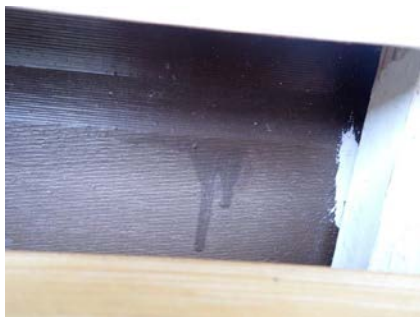
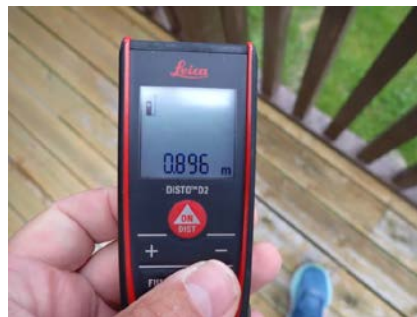
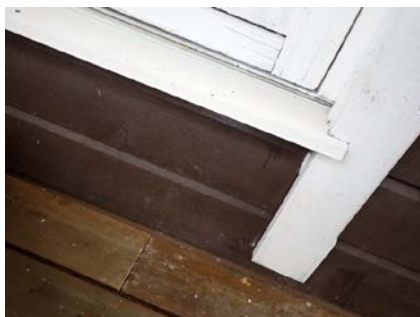
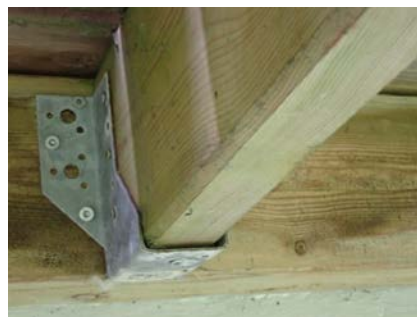
📍 TG 2 Dører

Hvitmalt hovedytterdør i tre med glass. Hvitmalt dør i tre inn til kjelleren. Hvitmalt balkongdør i tre med utgang fra stue

Vurdering av avvik:

- Det er påvist avvik rundt innsettsdetaljer.
- Balkongdør mangler beslag i underkant

- Det bør gjøres tiltak for å lukke avviket.

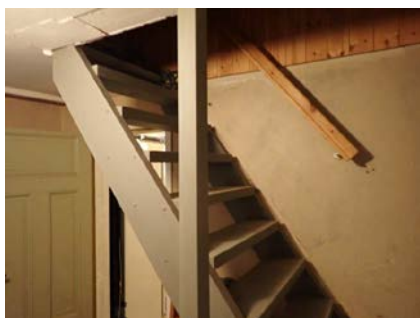
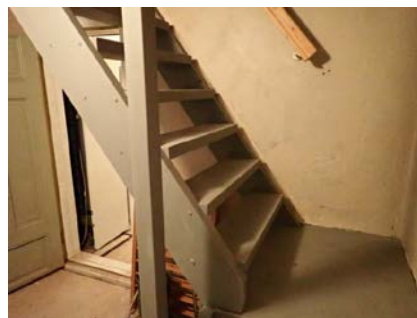
! TG 2 Innvendige trapper

Det er etablert ei lukket, malt tretrapp fra 1. etasje og opp til loft. Det er malt mørke trinn og vangene er hvitmalt. Rekkverket er hvitmalt stående spiler.

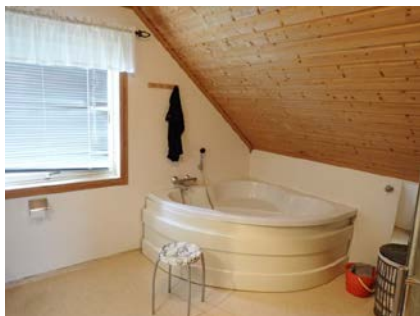
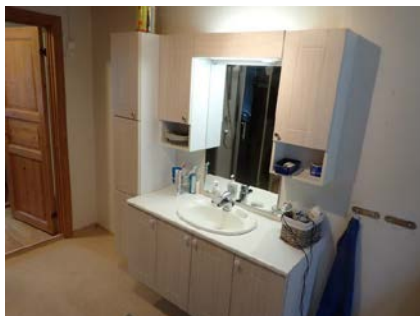
Vurdering av avvik:

- Det er vindu/dør med ikke fuktbestandige materialer i våtsonen (ved vask, dusj, badekar, osv.), løsningen eller byggematerialet er uegnet
- Det er uegnede materialer i våtsoner

Konsekvens/tiltak

- Det må gjøres tiltak for å lukke avviket.
- Uegnede materialer må fuktbeskyttes/utskiftes.

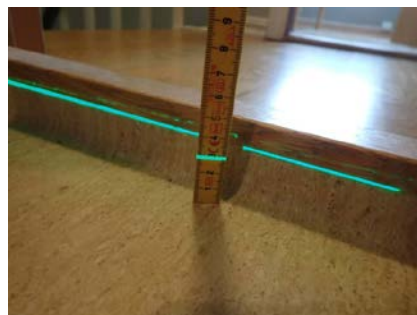
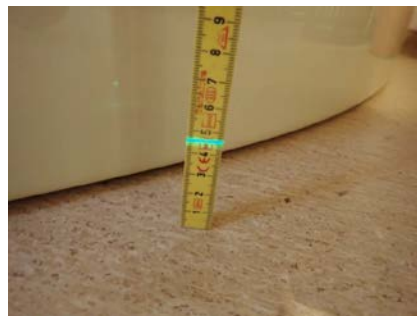
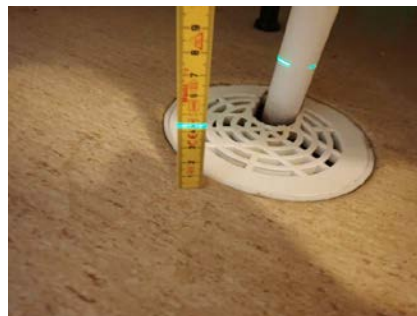
TG 2 Overflater Gulv

Vurdering av avvik:

- Det er påvist avvik i fallforhold til sluk i forhold til krav i forskrift på byggetidspunktet.

- Andre tiltak:

For å oppnå TG 1 må avviket utbedres

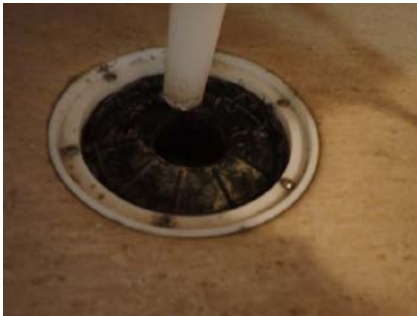
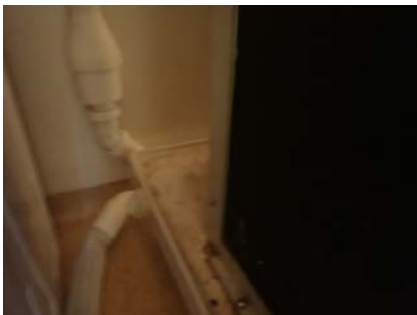
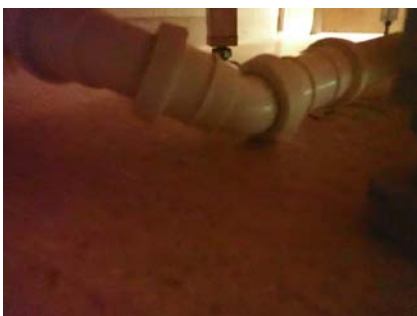
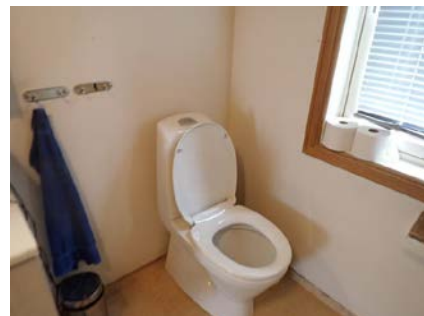
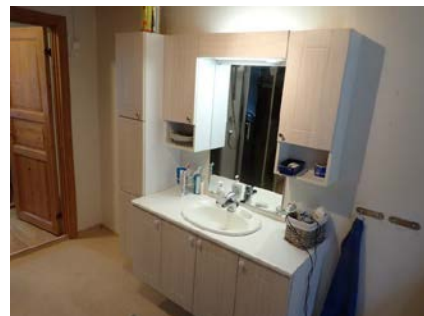
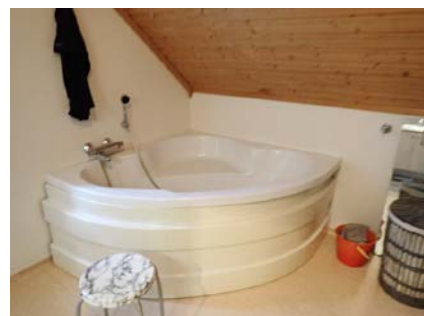
TG 2 Sluk, membran og tettesjikt

Vurdering av avvik:

- Det er påvist mangelfull/feil utførelse rundt rørgjennomføringer e.l. som gir fare for fukt i konstruksjonen i våtzone.
- Mer enn halvparten av forventet brukstid er passert på membranløsningen.
- Mer enn halvparten av forventet brukstid er passert på slukløsningen.
- Sluk har begrenset mulighet for inspeksjon og rengjøring.

For å oppnå TG 1 må avvikene utbedres.

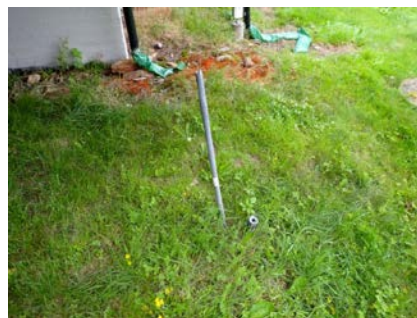
! TG 2 Septiktank

Kloakk går til slamavskiller av glassfiber.

- Det er ikke behov for utbedringstiltak siden anlegget fungerer i dag, men ut ifra alder kan skader plutselig oppstå på eldre anlegg.

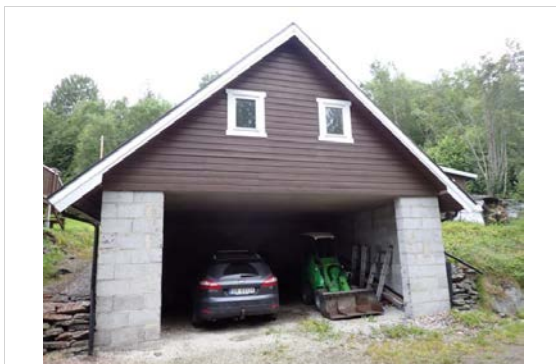
Garasje

Dobbelgarasje med loft. Garasjen er oppbygd av leca murer som er slammet på utsiden. Liggende kledning i gavlvegg. Taket er et saltak som er tekket med bølgeblikkplater. Garasjen har gruslagt gulv, og ubehandlet leca steiner på vegg. I himling er det plater. Det er ikke montert port i front. Loftet er innredet med laminat på gulv. Vegger er kledd med MDF plater og himling er belagt med malte plater. Det er to vinduer i front gavlvegg, og på baksiden er det en enkel tredør.

Noe vedlikehold bør påregnes. Det er observert noen sprekker i garasjen som bør undersøkes nærmere. Garasjen er ikke tilstandsvurdert.
