# Tilstandsrapport

Enebolig med garasje

Taietveien 9, 1940 BJØRKELANGEN

Befaringsdato: 30.01.2025

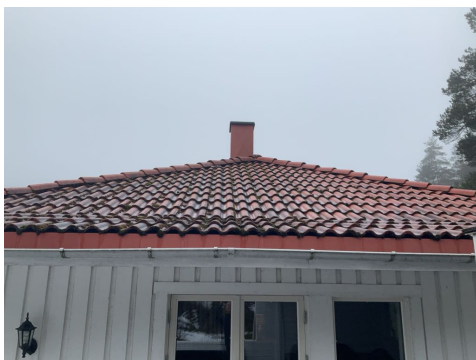
### ! TG 3 Nedløp og beslag

Takrenner, nedløp og beslag av metall. Fra byggeåret. Det er ikke snøfangere på taket.

Feste til 1 takrennenedløp må utbedres.

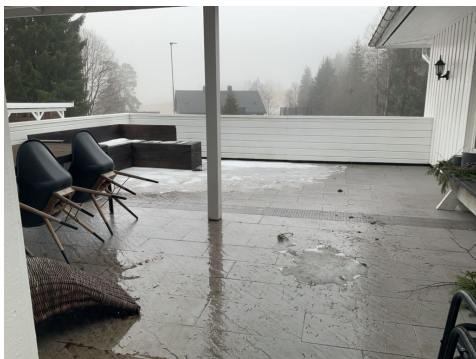
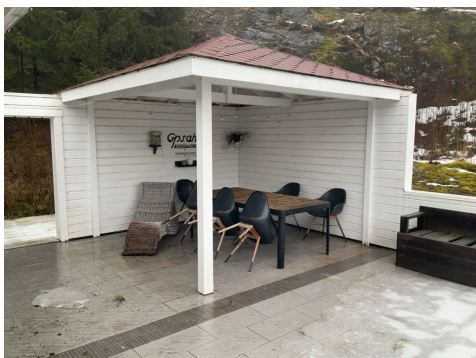
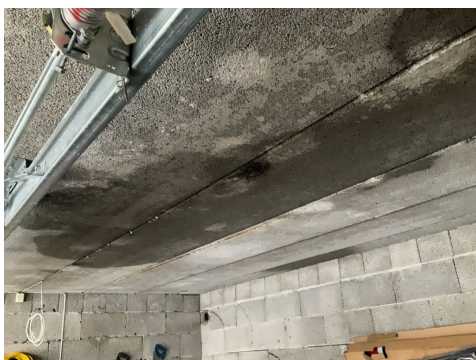
## TG 2 Balkonger

2 balkonger i trekonstruksjon på punktfundamentering med trestolper. 1 balkong er takoverbygd. Balkongene har spaltegulv av tre og rekkverk i trekonstruksjon.

- Rekkverkshøyde må endres for å tilfredsstille krav på byggemeldingstidspunktet.
- Det er ikke krav om utbedring av rekkverkshøyde opp til dagens forskriftskrav.

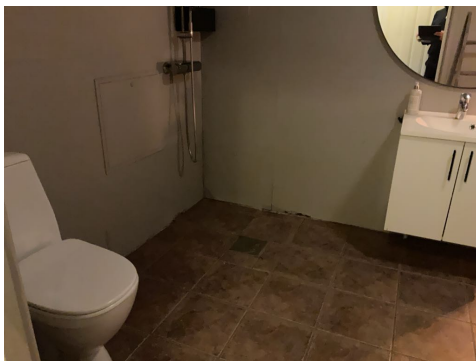
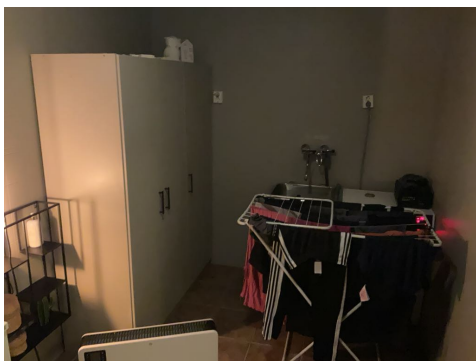
U. ETASJE > BAD/WC/VASKEROM

Det er fuktskade i vegger på baderommet ved dusj.

Skade må utbedres. Våtrommet må totalrehabiliteres.

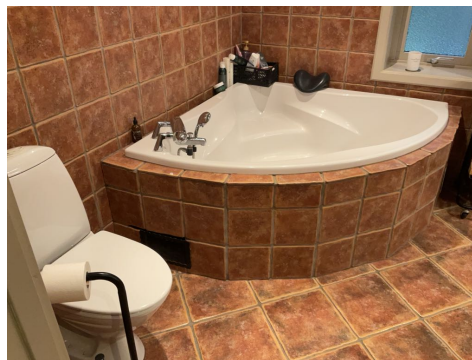
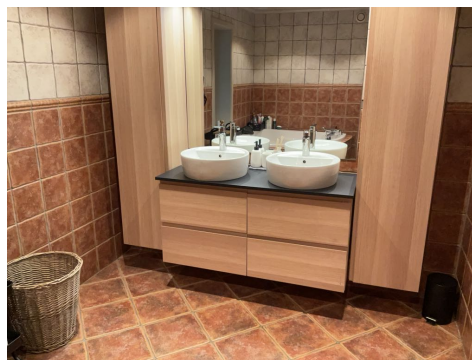
1. ETASJE > BAD/WC

- Det er vindu/dør med ikke fuktbestandige materialer i våtsonen (ved vask, dusj, badekar, osv.), løsningen eller byggematerialet er uegnet
- Det er avvik:

- Tiltak:
- Uegnede materialer må fuktbeskyttes/utskiftes.

Fuge mellom gulv og vegg må skiftes ut. (Det skal være fleksibel fuge av silikon mellom gulv og vegger da dette 2 forskjellige konstruksjoner.)

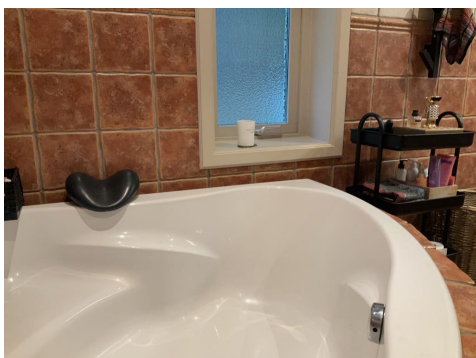
## 1. ETASJE > BAD/WC

### ! TG 3 Overflater Gulv

- Det er mulighet for at det kan forekomme vannlekkasje på våtrommet hvor vann ikke vil gå til sluk.
- Det er påvist at høydeforskjell fra topp slukrist til gulv/synlig topp membran ved dørterskel er mindre enn 25 mm.
- Det er påvist avvik i fallforhold til sluk i forhold til krav i forskrift på byggetidspunktet.

Det er kun sluk under badekaret og det er ingen avrenningsmulighet for eventuelt lekkasjevann fra andre installasjoner da badekaret har tett dekkside med fliser.

- Det bør etableres avrenning inn til sluk for hele våtrommet.
- Det må foretas utbedring av fallforhold.

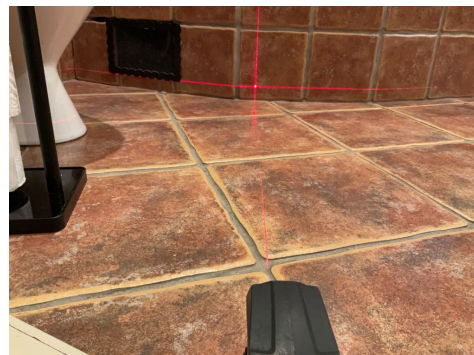
## 1. ETASJE > BAD/WC

### ! TG 3 Sluk, membran og tettesjikt

- Det må foretas lokale tiltak for å utbedre utettheter på våtrommet.
- Overvåk tilstanden jevnlig. For å få tilstandsgrad 0 eller 1 må slukløsningen skiftes ut og sannsynligvis må også membransjiktet skiftes/utbedres. Det er imidlertid vanskelig å si noe om tidspunktet for når dette er nødvendig.
- Tilgang til sluk må bedres både for inspeksjon og rengjøring.

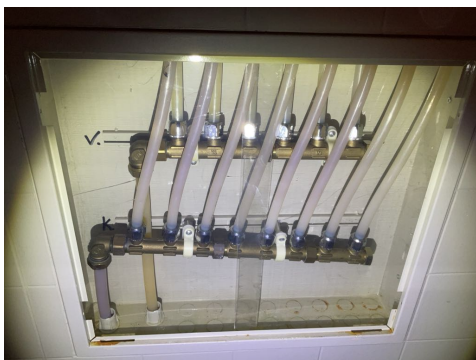
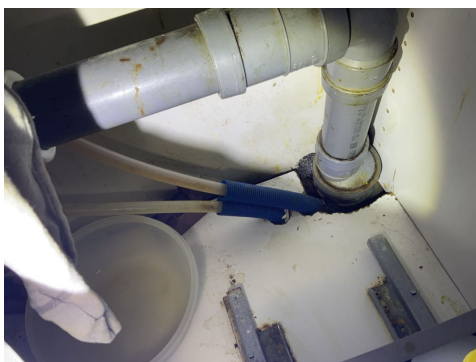
## ! TG 2 Avløpsrør

Det er avløpsrør av plast. Fra byggeåret.

- Det er ikke behov for utbedringstiltak siden anlegget fungerer i dag, men ut ifra alder kan skader plutselig oppstå på eldre anlegg.
