Tilstandsrapport

Boligbygg med flere boenheter
-

Frydensborgveien 10C, 3772 KRAGERØ
-

Befaringsdato: 31.10.2024

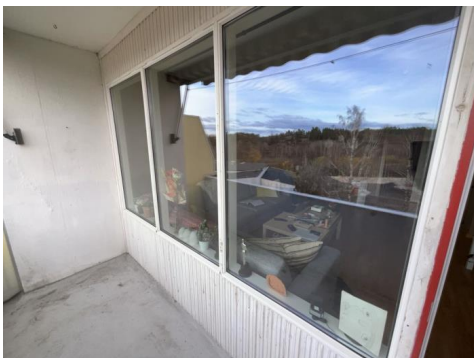
Vinduer i tre med 2-lags isolerglass.

Utsnitt vinduer.

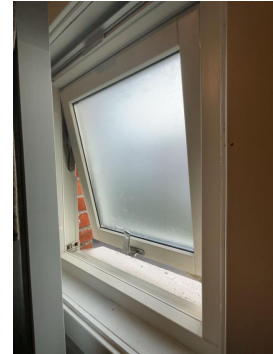
Utsnitt vinduer.

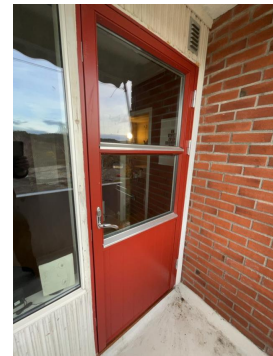
Inngangsdør i tre.
Terrassedør i tre med glassfelt.

Terrassedør.

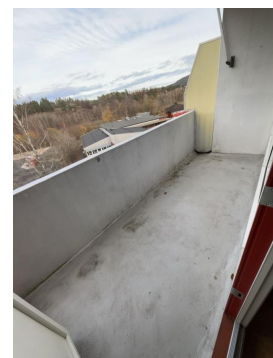
Balkong i betong med rekker i stål og pusset overflate.
Normal slitasje for alder.

Utsnitt balkong.

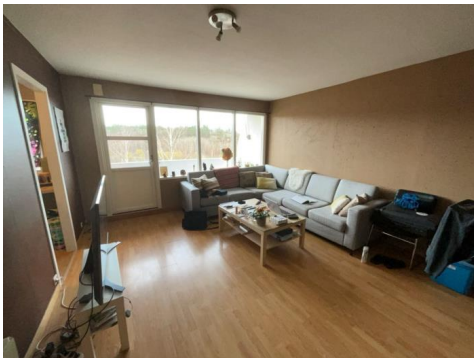
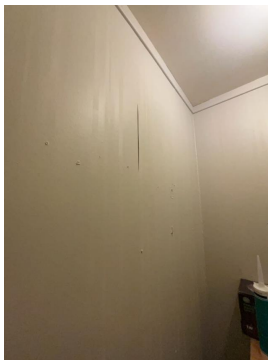
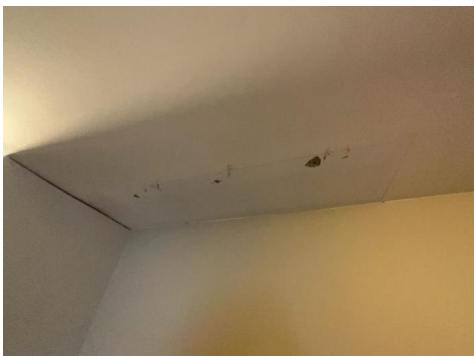
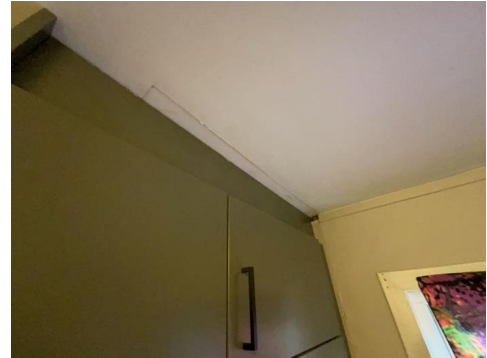
Det er registrert noe slitasje og ufagmessige utførelser på overflater, overflate må stedvis utbedres.

- Overflater har en del slitasjegrad utover det en kan forvente.

Det er registrert noe slitasje og ufagmessige utførelser på overflater.

Utsnitt overflater.

- Overflater må utbedres eller skiftes.

Overflate må stedvis utbedres.

Kostnadsestimat: 10 000 - 50 000

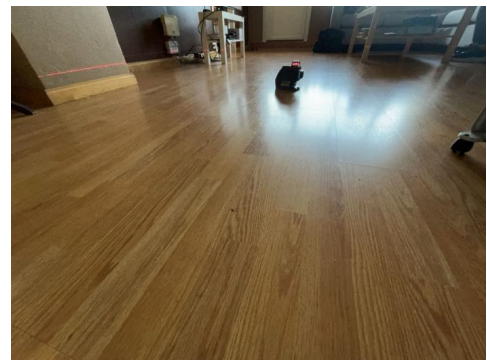
- Målt høydeforskjell på over 15 mm gjennom hele rommet. Tilstandsgrad 2 gis med bakgrunn i standardens krav til godkjente måleavvik.

Høydeforskjeller kontrollert.

- For å få tilstandsgrad 0 eller 1 må høydeforskjeller rettes opp. Det vil imidlertid sjelden være økonomisk rasjonelt som et enkeltstående tiltak i en bolig som dette. Dersom boligen en gang skal renoveres, kan man vurdere slike tiltak.

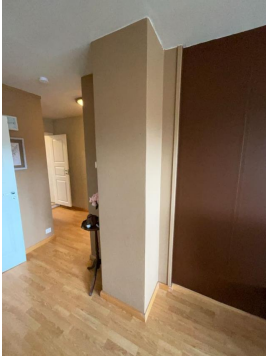
Synlig pipevanger i enheten, men det er ikke installert ildsted. Ildsted kan installeres om det ønskes.

Synlig pipevanger i enhet.

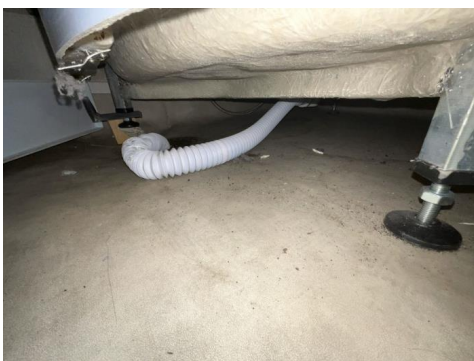
- Sluk har begrenset mulighet for inspeksjon og rengjøring.

Sluk er skjult under dusjkabinett som er klemt mellom vask og baderomsinnredning.

Muligheter for rengjøring og inspeksjon er redusert.

Det er fare for skjulte feil og avvik da sluk har redusert tilkomst for inspeksjon og rengjøring.

Utsnitt sluk.

- Tilgang til sluk må bedres både for inspeksjon og rengjøring.

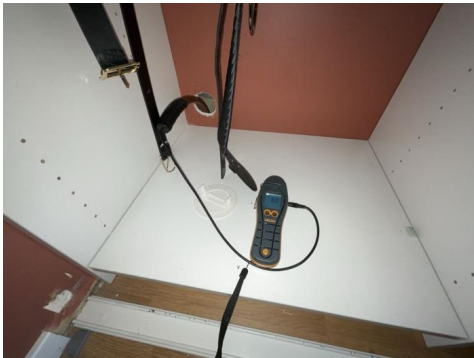
Hulltaking er foretatt uten å påvise unormale forhold.

Hulltaking.

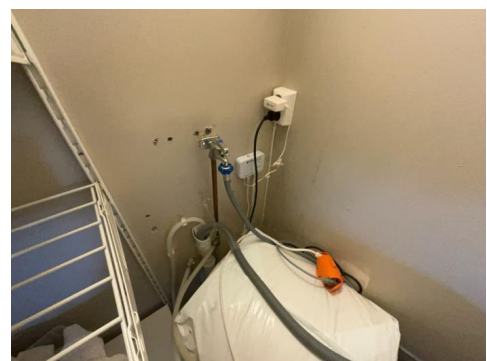
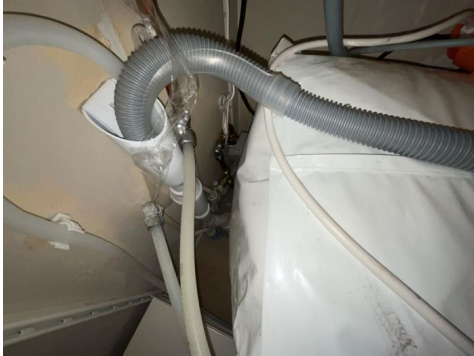
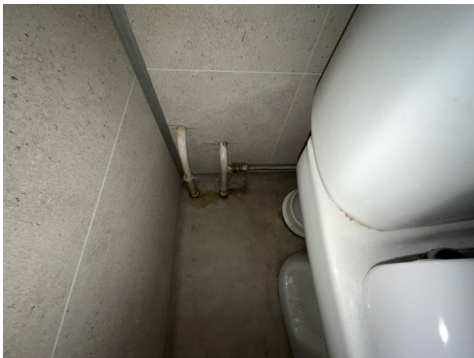
- Det er ikke behov for utbedringstiltak siden anlegget fungerer i dag, men ut ifra alder kan skader plutselig oppstå på eldre anlegg.

Utsnitt vannrør.

Anbefaler å feste vanntilførsel til vaskemaskin.

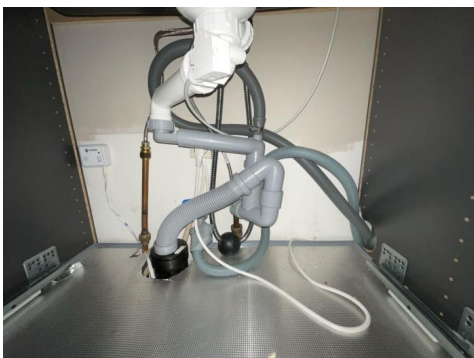
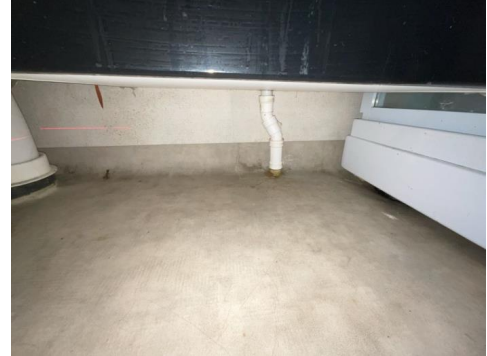
- Det er ikke behov for utbedringstiltak siden anlegget fungerer i dag, men ut ifra alder kan skader plutselig oppstå på eldre anlegg.

Utsnitt avløpsrør.

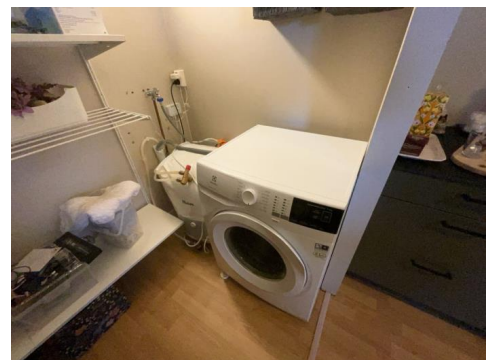
Opplegg for vaskemaskin.

Da dette rommet ikke har sluk, må vaskemaskin monterert her ha vannstopper på vanntilførsel.

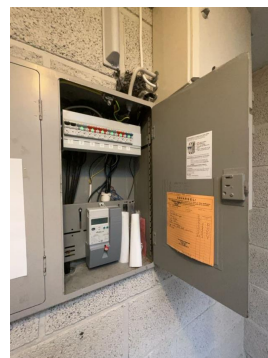
Sikringsskap.

Med tanke på alder og manglende dokumentasjon, så anbefales det en kontroll av anlegget.
Kostnadsestimat gitt for kontroll, avvik funnet av fagkyndig kommer i tillegg.
