Tilstandsrapport

📍 Elisabeth Grannemans vei 24, 1461
LØRENSKOG

gnr. 102, bnr. 453, snr. 109

Rapportdato: 20.03.2025

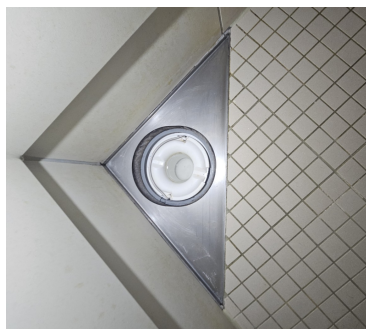
Hjørnesluk med klemring for membran/slukmansjett. For øvrig lot det seg ikke konstatere hvordan membran er anlagt da det krever inngrep i konstruksjonen. Membran og sluk vurderes blant annet i forhold til alder. Mindre enn halvparten av forventet brukstid er oppbrukt.

Hjørnesluk.

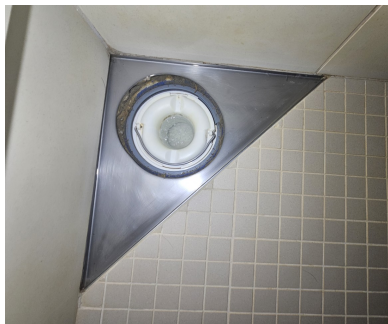
Hjørnesluk med klemring for membran/slukmansjett. For øvrig lot det seg ikke konstatere hvordan membran er anlagt da det krever inngrep i konstruksjonen. Membran og sluk vurderes blant annet i forhold til alder. Mindre enn halvparten av forventet brukstid er oppbrukt.

Hjørnesluk.
