Tilstandsrapport

Boligbygg med flere boenheter

Stasjonsvegen 26, 4360 VARHAUG

Oppdragsnr.: 13152-1239

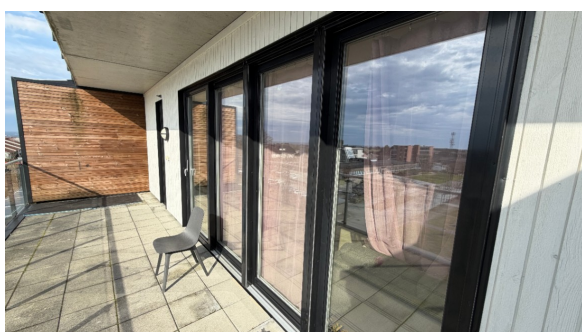
TG.2 Balkonger, terrasser og rom under balkonger

- Karmene i dører er værslitte utvendig og det er sprekker i trevirket.
- Det er påvist andre avvik:

Det er registrert løs og stedvis skadet pakning på balkongdør.

Løs glass list tilknyttet balkongdør, ingen registrert lekkasje, anbefales festet.

Overflater og hengsler, forholdet vurderes å ha begrenset betydning. Rengjøring og smøring av hengsler anbefales ved behov.

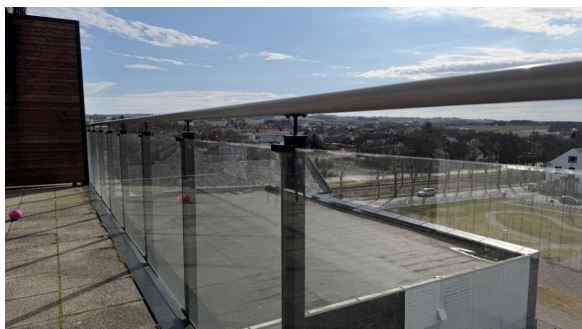
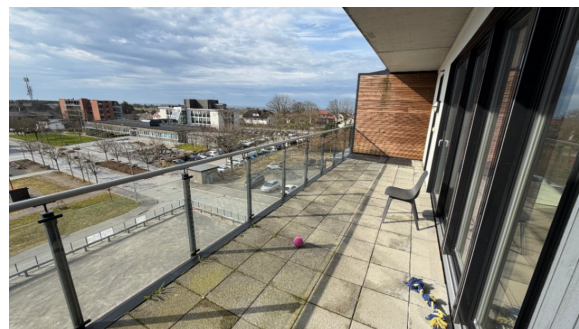
- Det er påvist andre avvik:

Forholdet bør følges opp. Forhold faller trolig inn under sameiet ansvar.

Påregnelig med rengjøring av betongheller.

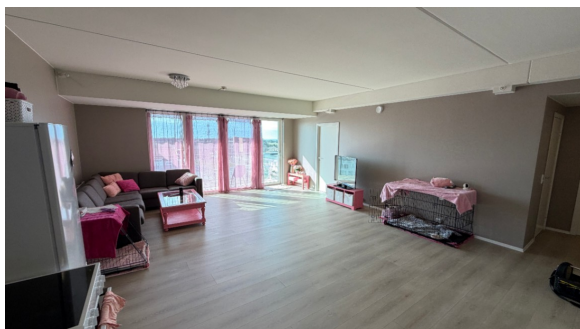
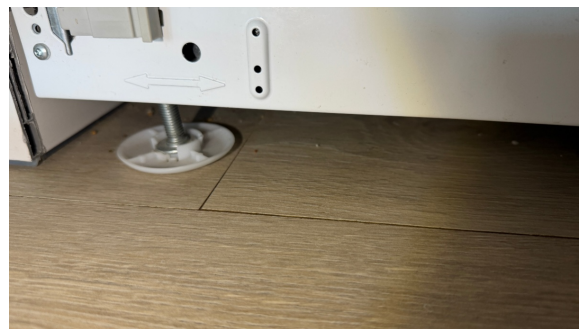
TG.2 Overflater

Det er registreres stedvise spenninger/ujevnheter i laminatskjøt, samt noe varierende fuktverdier i skjøt. Mindre svelling i laminatgulv underliggende oppvaskmaskin, ingen registrert fukt ved overflatemåling.

Forholdet kan være påvirket av fuktbelastning, eksempelvis ved rengjøring. Nærmere kontroll av gulv og undergulv anbefales. Nærmere kontroll av vanntilførsel og tetthet av pakning tilknyttet oppvaskmaskin.

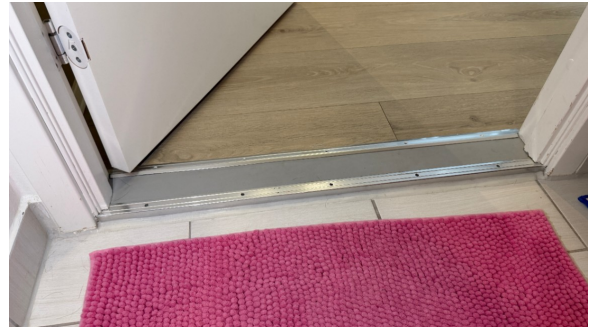
- Det er påvist at noen fliser har bom (hulrom under).
- Det er påvist avvik i fallforhold til sluk i forhold til krav i forskrift på byggetidspunktet.
- Det er påvist symptom på fukt/råteskader.

- Til tross for avviket i fall/høydeforskjell til sluk, vil gulvet fortsatt kunne lede vann mot sluket, men med redusert effektivitet. Dette kan potensielt øke risikoen for vannansamling i enkelte områder av badet.
- Et bad med manglende/ redusert fall til sluk blir mindre funksjonelt og sikkert for brukeren. Dette kan medføre stående vann på gulvet, vann som ikke ledes effektivt til sluket, økt risiko for at vann renner ut av rommet og redusert sklisikkerhet på gulvet.
- Andre tiltak:

Bom reduseres levetid og skader kan letter oppstå. Dette kan utbedret med bi-imp eller lignende, ingen umiddelbart behov tiltak.

Anbefaler nærmere kontroll av oppbrett av membran i dørterskel.

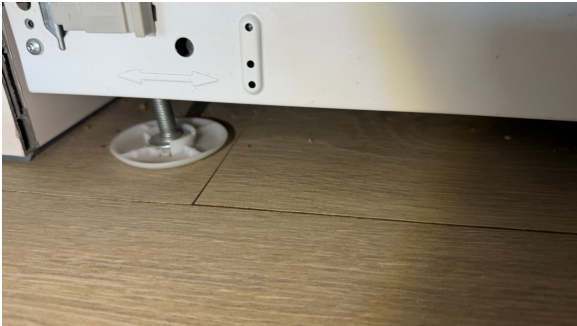
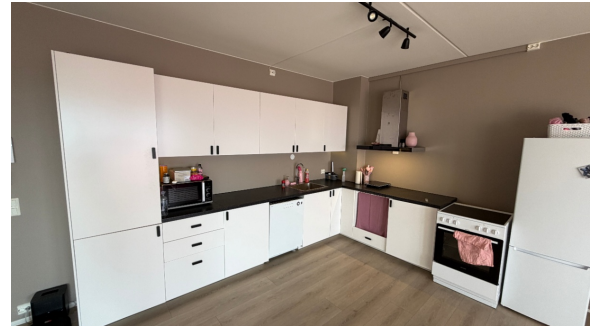
- Det er påvist skader/fuktskjolder i kjøkkengulvet.

Mindre svelling i laminatgulv underliggende oppvaskmaskin, ingen registrert fukt ved overflatemåling.

Nærmere kontroll av vanntilførsel og pakning tilknyttet oppvaskmaskin.

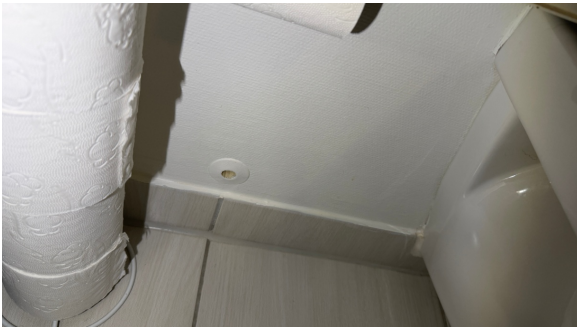
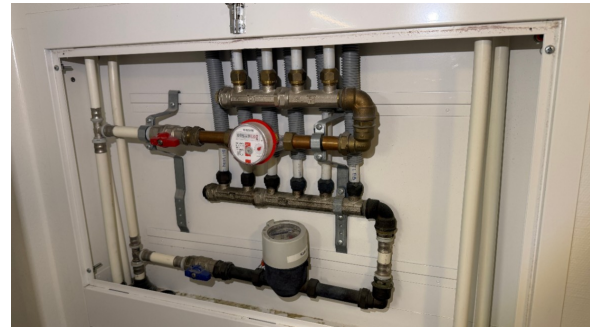
Stoppekran er lokalisert, men ikke merket. Det ble ikke observert lekkasjer eller unormal slitasje.

Manglende merking av hovedstoppekran er et mindre avvik fra anbefalt praksis. Merkingen skal bidra til å lette lokalisering ved behov for stenging av vann, særlig i nødsituasjoner.

Det anbefales at merking etableres i skap for å sikre oversikt.
