# Yndesdalsvegen 734 5986 HOSTELAND

## Tilstandsrapport Eierskifte

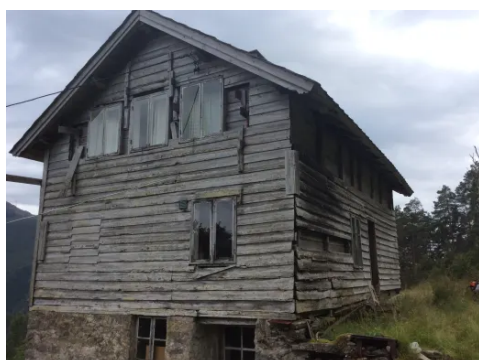
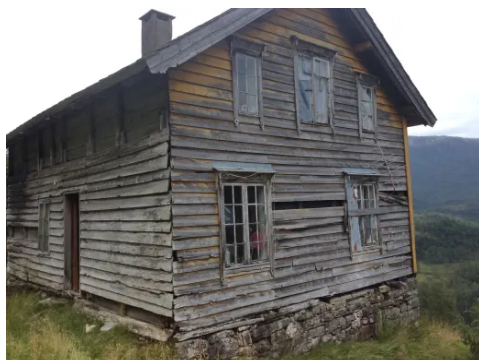
Råteskadet og dels manglende kledning.

| Det registreres store råteskader i kledningen og bakenforliggende konstruksjon. Deler av kledning har falt av. | |

Begge gavlveggene bør rives og gjenoppbygges. Bunnsvill er dels råtnet bort og øvrige konstruksjoner er vesentlig slitt. Deler av kledning har falt ned. Bakvegg og frontvegg bør også byttes og/ eller repareres.

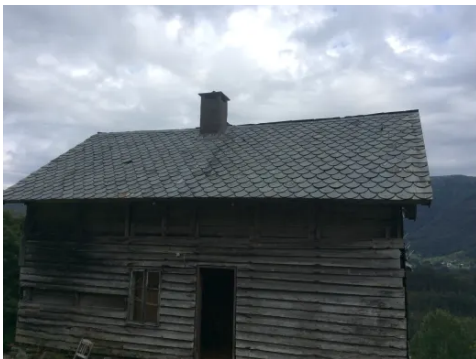
Omlagt skifer. 1 stein mangler.

| Eldre bly rundt pipe.<br>Det lekker flere steder på taket. 1 skiferstein mangler. | |

| Grunnet flere lekkasjer og råteskader bør yttertaket omlegges i sin helhet. | |
