## EIERSKIFTERAPPORT™

**EINEBUSTAD**

Raugstadvegen 32, 5704 Voss

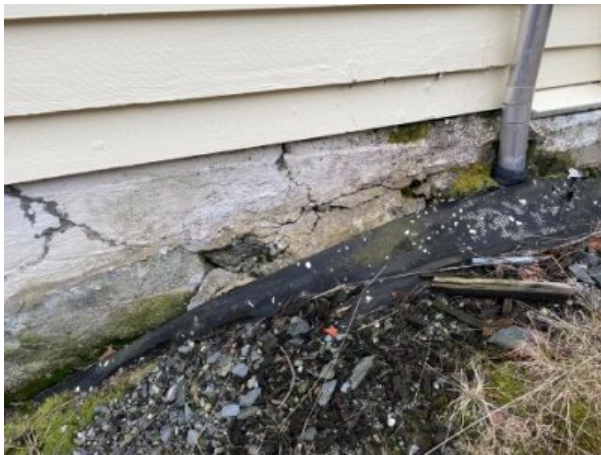
Det er registrert sprekkdanning i betong, særleg ved nedløp frå takrenne på nordsida av konstruksjonen. Grunnmursplast er ikkje montert, noko som heller ikkje var vanleg ved eldre normutgåver. Drenering er truleg frå byggeåret og har usikker restlevetid, jf. SINTEF Byggforsk. Deler av konstruksjonen er oppført utan underetasje, noko som medfører avgrensa tilkomst for utvendig kontroll og eventuelle tiltak.

Sprekker i grunnmur ved takrennedløp.

Årsak: Sprekkdanning kan ha samanheng med aldring, rørslers i konstruksjonen eller lokal vassbelasting ved nedløp. Manglande grunnmursplast og eldre dreneringsløyising må sjåast i samanheng med byggeskikk og krav på oppføringstidspunktet. Grunnmursplast var ikkje vanleg i eldre normutgåver. Syner til pnkt. 9 for nærare informasjon om underetasjens inneklima.

Anbefalt tiltak: Aktuelle tiltak kan omfatte utbetring av sprekkar, etablering av tiltak mot fuktinntrenging og vurdering av etterisolering der dette er praktisk mogleg. Avgrensa tilkomst må takast omsyn til ved val av løyising. Så lenge underetasjen vert nytta som grovkjellar, er forholdet av mindre betydning. Det er uansett viktig at ein eventuell kjøpar er kjent med forholdet.

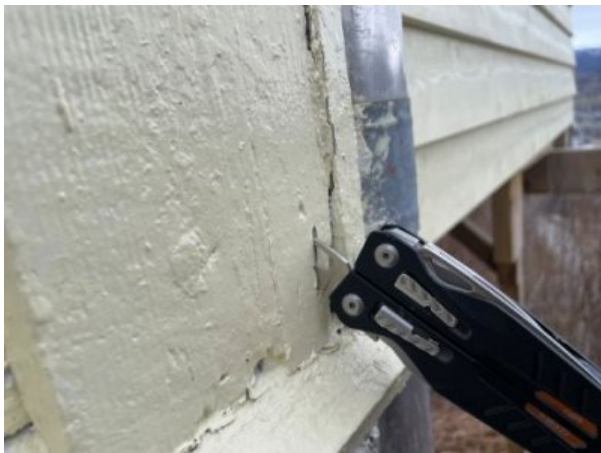
Det er registrert fuktig trevirke og påbegynnande råte i enkelte bord, lister, hjørnekjølar og vassbord. Kledninga har sprekkar. Det manglar luftesjikt bak trekledninga, noko som gir redusert uttørkingsevne og auka fuktbelastning mot vegglivet.

Nedre del av kledning på vestsida ligg svært nærst terrang, noko som er uheldig med tanke på fuktopptak. SINTEF Byggforsk anbefalar ein avstand på minimum 30 cm mellom terrang og trekledning. Vidare manglar kledning i to områder ved inngangspartiet samt ved hjørnekjølmot nord-aust, noko som medfører opningar inn bak kledninga. Dette aukar risiko for fuktopptak og kan gi tilkomst for skadedyr.

Eksempel på funn av råte ved stikktaking i trevirke.

2.1	Yttervegger
	<p>Årsak: Fuktpåverknad over tid, kombinert med manglande lufting bak kledning og liten avstand til terreng, har gitt redusert uttørring og nedbryting av trevirke. Opningar i kledning og ugunstige detaljløysingar ved tak og grunnmur forsterkar forholdet.</p> <p>Risiko: Manglande luftesjikt, kort avstand til terreng og opningar i kledning aukar risiko for vidare fuktbelasting og råteutvikling. Forholda kan også gi tilkomst for skadedyr og fukt inn i konstruksjonen.</p> <p>Konsekvens: Forholda kan medføre behov for utskifting av kledning og mogleg skade på underliggende konstruksjon. Dette kan gi auka vedlikehaldsbehov og kostnader over tid.</p> <p>Anbefalt tiltak: Det bør gjennomførast utskifting av skadd kledning og utbetring av opningar. Ved utbetring bør det etablerast luftesjikt bak kledning i samsvar med dagens anbefalingar. Terreng bør justerast eller kledning tilpassast slik at tilstrekkeleg avstand vert oppnådd. Det bør også etablerast betre detaljløysingar ved overgang mot tak og grunnmur for å redusere fuktbelasting.</p>

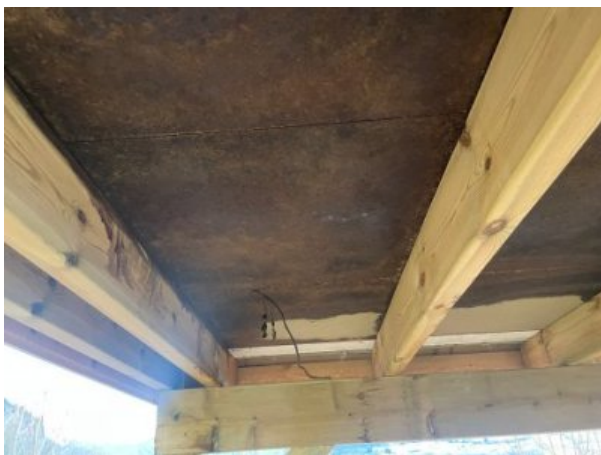
Verandaen har svak innfesting mot veggiv, og bør forserkast med ekspansjonsboltar ell. i grunnmur. Beslag manglar i overgang mellom veranda og kledning. Løysinga fører til fukt og forkorta levetid i trekledning i uimpregnerert material. Under terrasseborda er det lagt asfaltapp på sponplater til fordel for vasstett areal under verandaen. Løysinga er feil utført, og det er registrert fleire lekkasjar frå verandaens underside. Fuktutslag på 50 vektprosent er registrert i bjelkelag og sponplater. Vidare er det nytta terrassebord med forskjellig farge, og rekkverket er for lågt til å tilfredstilla kravet til rekkverkshøgde som var gjeldande under oppføringa av verandaen i 2024.

Lekkasjeskade under veranda.

<p>Årsak: Forholda har samanheng med utføringsfeil ved oppføring av veranda, særleg knytt til lekkasjar, innfesting og rekkverkshøgde. Manglande beslag og feil oppbygging har ført til lekkasjar.</p> <p>Risiko: Feil oppbygging og høgt fuktnivå aukar risiko for vidare nedbryting av bjelkelag og berande konstruksjon. Svak innfesting gir redusert tryggleik ved bruk.</p> <p>Konsekvens: Forholda kan medføre omfattande skadar i konstruksjonen og redusert levetid. Det er også risiko for personskade som følgje av manglande rekkverkshøgde og svak innfesting av veranda.</p> <p>Anbefalt tiltak: Det vert anbefalt å demontera rekkverk, terrassebord, lekter, asfaltapp og sponplater til fordel for ny konstruksjon frå bjelkelaget og opp. Innfesting mot vegg bør forsterkast med ekspansjonsboltar ell. Beslag må etablerast i overgang mot vegg. Rekkverk må utførast i samsvar med gjeldande krav til høgde og utforming.</p>

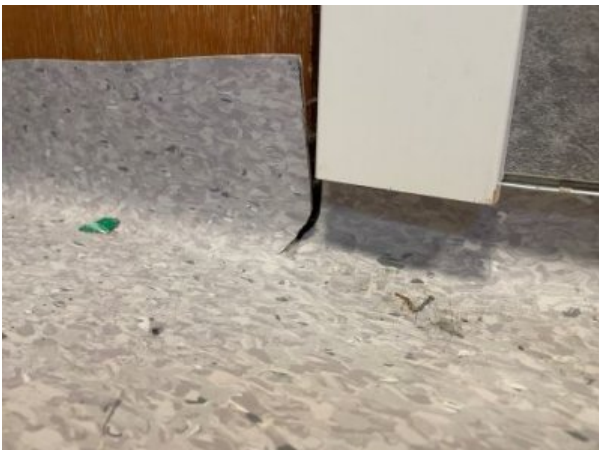
Det er registrert skade i golvbelegg ved dørterskel.

Revna golvbelegg.

7.1.2	Bad Overflate gulv
	<p>Årsak: Forholda har samanheng med utføringsfeil ved legging av våtromsbelegg og utilstrekkeleg falloppbygging. Skade i våtromsbelegg skuldast bruk av dør.</p> <p>Risiko: Mangelfullt fall og skadar i belegg aukar risiko for at vatn vert ståande eller trengjer ned i konstruksjonen. Manglande vedheft kan føre til vidare svekking av tettesjiktet.</p> <p>Konsekvens: Forholda kan medføre fuktskadar i undergolv og tilstøytande konstruksjonar. Dette kan gi behov for omfattande utbetring av våtrommet.</p> <p>Anbefalt tiltak: Det vert anbefalt utbetring av våtromsbelegget slik at det vert tett i den skada delen av belegget ved døra. På den måten vil ein sikra tilbakehald av vatn dersom ein eventuell lekkasje på badet skulle oppstå. Døra skal ikkje nyttast, og bør difor lukkast permanent.</p>
