Tilstandsrapport

Melkevikvegen 3, 5565 TYSVÆRVÅG

gnr. 59, bnr. 120, snr. 5

Selveierleilighet (i småhus) - Byggeår: 2012

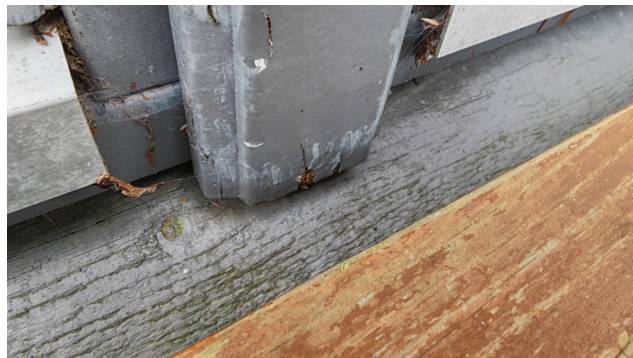
! TG 1 Vinduer

Bygningen har malte trevinduer med 2-lags glass.

Normal levetid for vinduer med isolerglass er ca. 20 - 40 år.

Vinduer trenger vedlikehold utvendig.

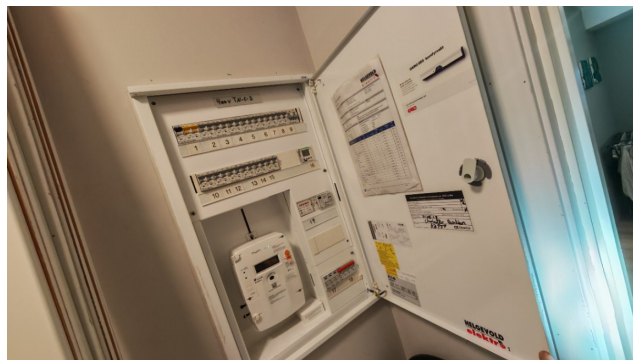
Generell kommentar

Selv om anlegget er under 20 år og det ikke funnet åpenbare avvik eller feil, anbefales det likevel generelt en kontroll av anlegget. Elkontroll av bolig kan i mange tilfeller gi billigere forsikring. Normal kontrollfrekvens er hvert femte år
