Tilstandsrapport

Enebolig

Trostvegen 12 , 2280 GJESÅSEN

Befaringsdato: 23.03.2026

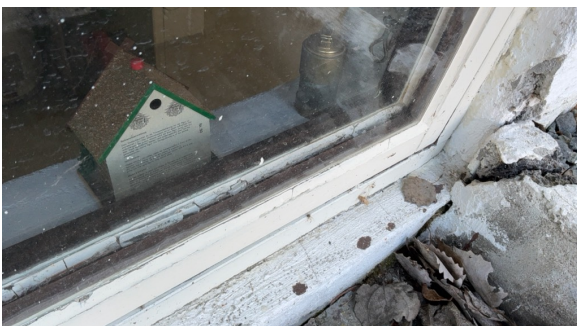
Kjellervinduer nærmer seg forventet brukstid.
Kjellervinduer har oppsprekking i kitt.

Eksempel på slitasje

Det er foreløpig ikke nødvendig med større tiltak, men behov for utskifting av kjellervinduer må forventes i årene som kommer.

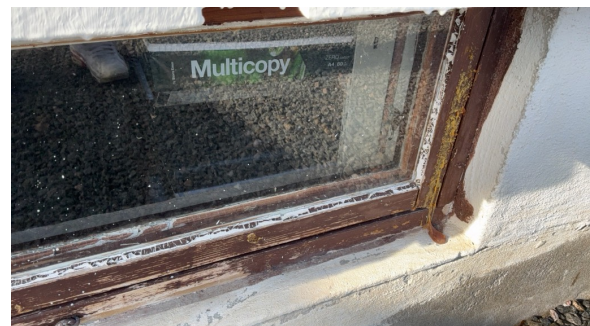
Eksempel på slitasje.

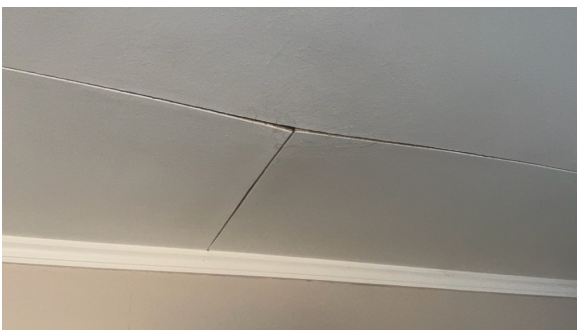
Det er fuktmerker og nedbøyning i himling på kjøkken, det er opplyst at dette er fra før dagens eier kjøpte boligen. Det er kjøpt inn ny kledning til himling.

Det er fuktmerker og nedbøyning i himling på kjøkken.

Utskifting av himling på kjøkken.

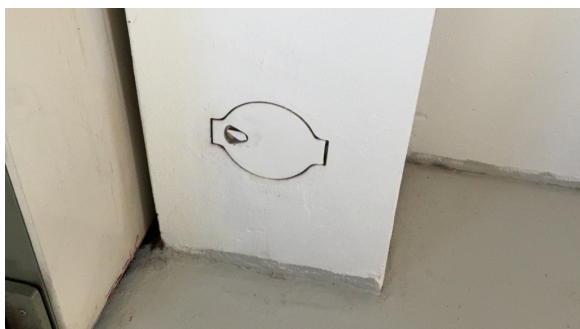
- Mer enn halvparten av forventet brukstid er passert på pipe.

Sotluke i kjeller.

Det er ikke opplyst om eller observert behov for tiltak.

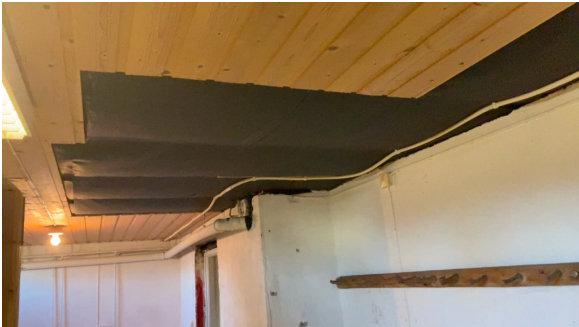
Det mangler himling på ett sted i kjeller.

Område uten himling.

Det er ikke nødvendig med tiltak ut fra dagens bruk av kjelleren.

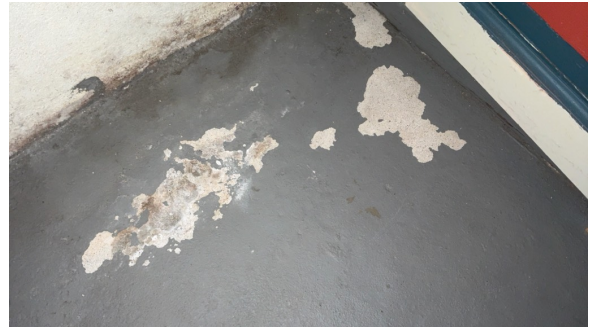
Det er stedvis avskaling av maling på gulv og noen steder avskaling og saltutslag på vegger. Dette indikerer at det er noe fuktpåkjenninger på konstruksjoner.

Avskaling av maling på gulv.

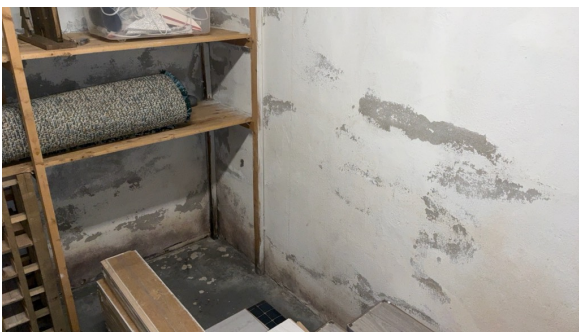
Avskaling på vegg.

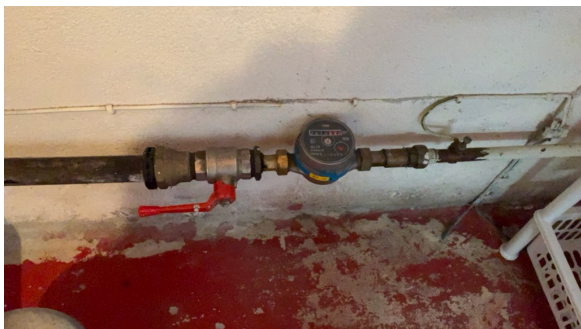
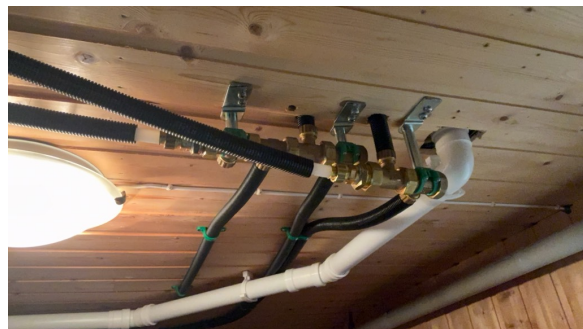
- Det er påvist at eventuelt lekkasjevann fra rør i rør system ikke ledes til sluk eller annen kompenserende løsning.
- Mer enn halvparten av forventet brukstid er passert på innvendige vannledninger.

- Det er ikke behov for utbedringstiltak siden anlegget fungerer i dag, men ut ifra alder kan skader plutselig oppstå på eldre anlegg.
- Det bør foretas tiltak på anlegget som sikrer bedre løsning på eventuelt lekkasjevann fra rør i rør system.

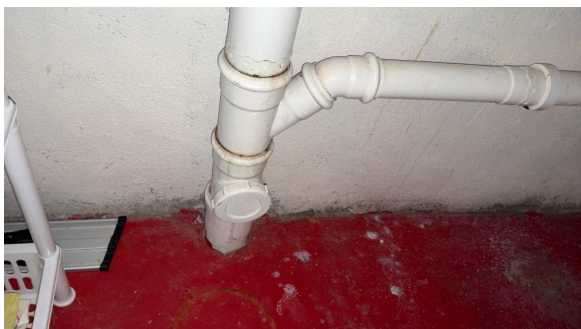
Stakepunkt i kjeller.

- Det er ikke behov for utbedringstiltak siden anlegget fungerer i dag, men ut ifra alder kan skader plutselig oppstå på eldre anlegg.

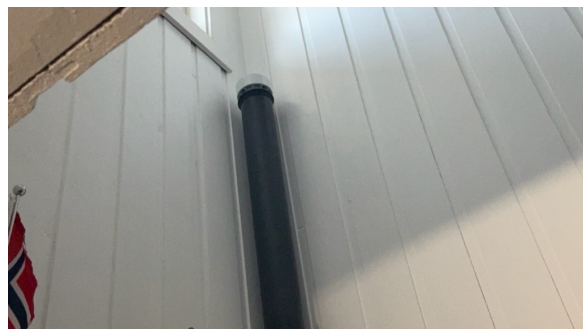
Lufting med ventil i trapperom.

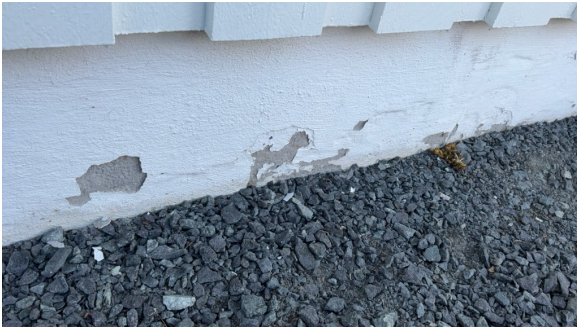
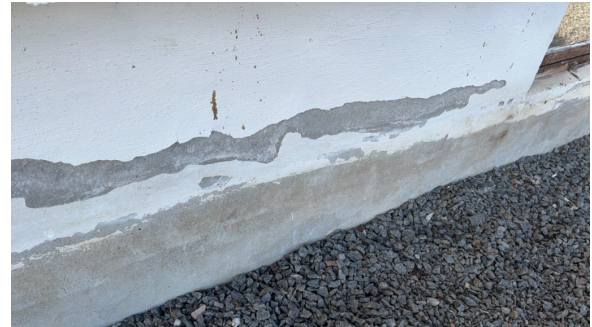
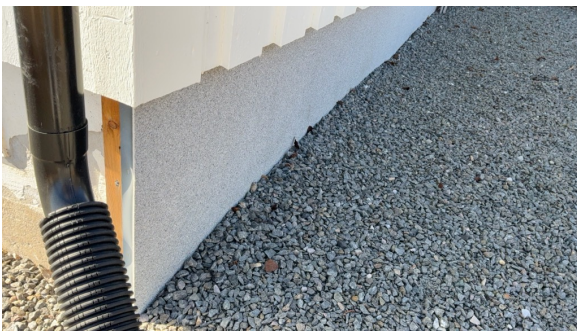
Overflater har stedvis avskaling og mindre riss.

Vedlikehold av overflater og forsegling av riss/sprekker.
