Tilstandsrapport

📍 Ribbungata 1B , 0196 OSLO

gnr. 233, bnr. 504, snr. 7

Rapportdato: 04.05.2026

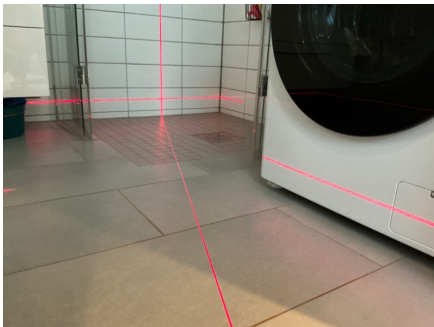
- Til tross for avviket i fall/høydeforskjell til sluk, vil gulvet fortsatt kunne lede vann mot sluket, men med redusert effektivitet. Dette kan potensielt øke risikoen for vannansamling i enkelte områder av badet.

Fall på badergulv er kontrollert med krysslaser.

Det bemerkes at utbedring av bom som et enkeltstående tiltak sjelden vil være økonomisk rasjonelt, da det ofte krever omfattende inngrep i konstruksjonen. Tiltaket vurderes derfor som begrenset til vedlikehold ved behov, og ikke som en anbefalt helhetlig utbedring. Bom kan føre til redusert vedheft, sprekkdannelse og at flisene løsner over tid, særlig ved punktbelastning.

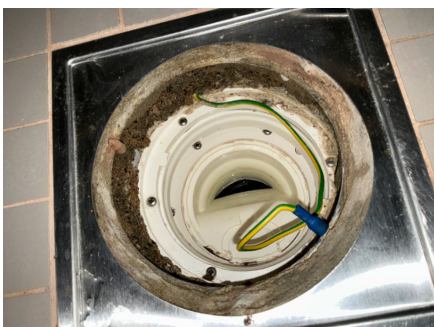
- Det er viktig å merke seg at levetiden til en membran varierer basert på kvalitet, installasjon og bruk. Eldre membraner kan bli sprø og sprekke opp, noe som fører til at de mister sin vann-tettende funksjon. Dette kan resultere i vannlekkasjer gjennom vegger og gulv og fuktskader.

Kontroll av sluk.

Overvåk tilstanden jevnlig. For å få tilstandsgrad 0 eller 1 må tettesjiktet skiftes ut, men tidspunktet for når dette er nødvendig er vanskelig å si noe om.

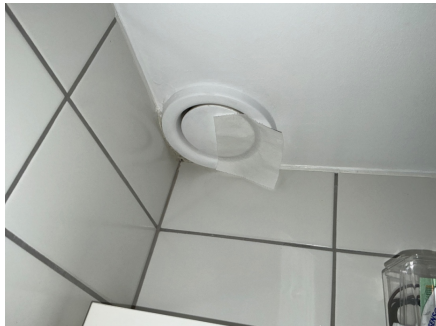
Kontroll av avtrekk.

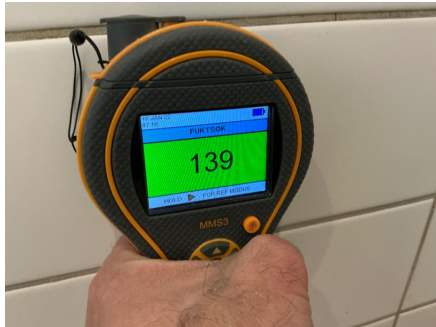
Det ble foretatt stikkprøvekontroll med Protimeter MMS3. Målingene viste ingen utslag utenfor normale verdier. Målingene gir kun en indikasjon og må ikke oppfattes som en garanti for baderommet.

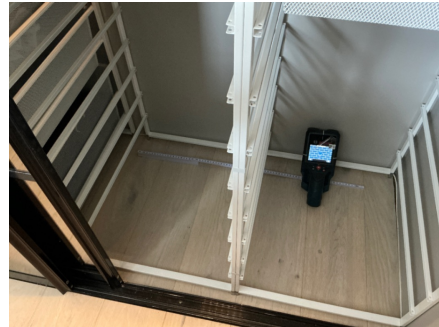
I forbindelse med planlagt hulltaking for fuktsøk ble det gjennomført målinger med veggscanner. Resultatene indikerer tilstedeværelse av vannrør og elektriske installasjoner i veggene tilstøtende våtsonen.

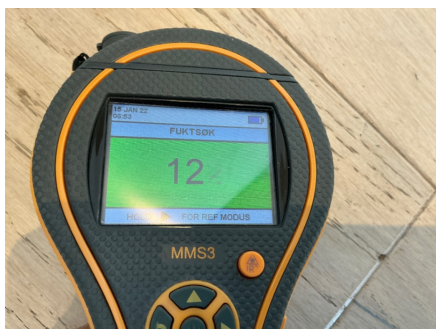
Kjøkkeninnredning uten automatisk lekkasjestopper under varmtvannsberederen og komfyrvakt. Dette er et krav på kjøkkenet ut ifra alder.

Oppvaskmaskin og kjølfrys ble ikke trukket frem ved befaring, og det er derfor ikke foretatt inspeksjon av tilstanden bak eller under disse enhetene. Ved bruk av fuktindikator ble det ikke påvist unormale verdier i utsatte soner på befaringsdagen.

Montering av komfyrvakt og automatisk lekkasjestopper under varmtvannsberederen anbefales.

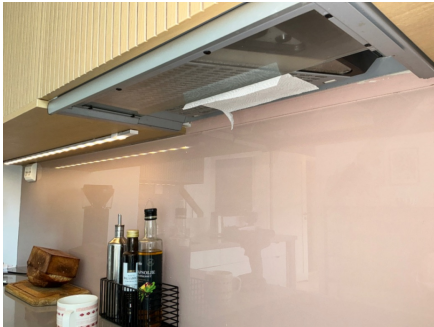
Kontroll av ventilator.

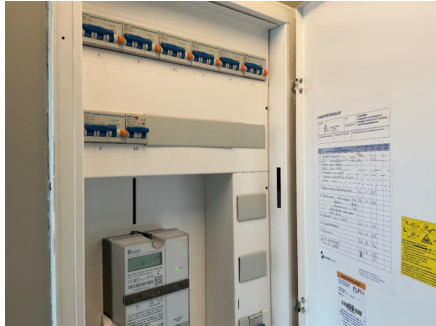
Stikkontakt er ikke godkjent med dagens regler på beredere over 1500 W. Dagens regler krever direkte tilkobling til nettet. Mange elektriske feil er usynlige for det blotte øye. Selv om alt kan se trygt og normalt ut, kan det skjule seg kritiske avvik bak vegger og koblingspunkter. Den eneste pålitelige måten å avdekke slike feil på er gjennom grundige målinger med profesjonelt testutstyr. Slike instrumentbaserte kontroller gir den tryggheten boligeiere og kjøpere trenger. Både for sikkerhet og for å unngå kostbare overraskelser.

Automatsikringer i sikringsskap plassert i soverom.
