# Tilstandsrapport

Våningshus

Tinghaugveien 632, 3175 RAMNES

Befaringsdato: 04.03.2025

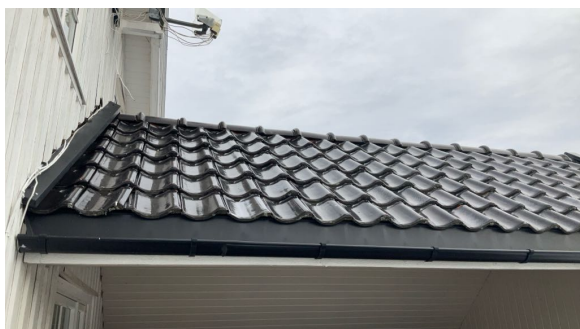
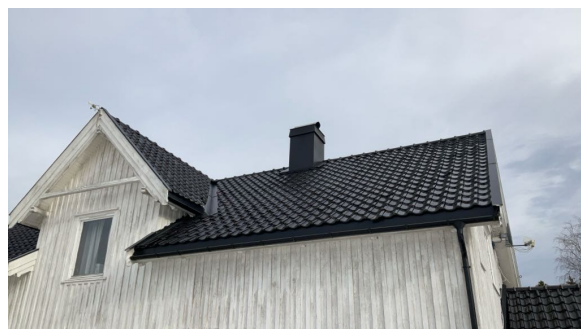
- Det er avvik:
- Mer enn halvparten av forventet brukstid er oppbrukt på taktekking med underliggende bygningsdeler.
- Gjennomføringer i taket er ikke undersøkt da tilgang til taket ikke ivaretar HMS krav til arbeid i høyden.

Taktekking

Taktekking.

- Tiltak:
- Det er ikke behov for strakstiltak siden det ikke er påvist funksjonssvikt ved taktekkingen, men det anbefales jevnlig kontroll fremover for å vurdere tilstand på taktekking og underliggende bygningsdeler. Eventuell utskifting av taktekking/ underliggende bygningsdeler vurderes ut fra hva som avdekkes ved jevnlig kontroll.
- Gjennomføringer i taket er områder med forhøyet risiko for lekkasjer med følgeskader på boligens konstruksjoner. Det anbefales ytterligere undersøkelse for å vurdere tilstand på gjennomføringer. Eventuelle tiltak ut fra hva som avdekkes ved undersøkelse.

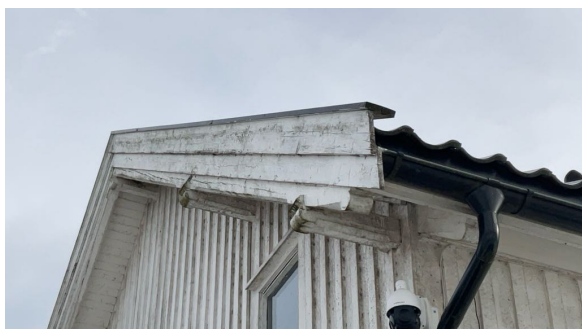
- Det er avvik:
- Det er skade/ slitasje på vindskier.
- Beslagsløsninger i tilknytning til gjennomføringer i taket og konstruksjoner for bortledning av vann fra takflaten er ikke undersøkt da tilgang til taket ikke ivaretar HMS krav til arbeid i høyden.
- Det er ikke tilfredsstillende adkomst til pipe for feier.
- Tak har ikke tilfredsstillende sikring mot nedfall av snø og is.

Skade/ slitasje på vindski.

- Tiltak:
- Skade/ slitasje på vindskier anbefales utbedret. Manglende utbedring kan føre til ytterligere skade på vindskier/ tilstøtende konstruksjoner.
- Gjennomføringer i taket og konstruksjoner for bortledning av vann fra takflaten er områder med forhøyet risiko for lekkasjer med følgeskader på boligens konstruksjoner. Det anbefales ytterligere undersøkelse for å vurdere tilstand på gjennomføringer og konstruksjoner for bortledning av vann fra takflaten. Eventuelle tiltak ut fra hva som avdekkes ved undersøkelse.
- Det må etableres tilfredsstillende adkomst til pipe for feier.
- Det anbefales å montere snøfangere på taket for sikring mot nedfall av snø og is.

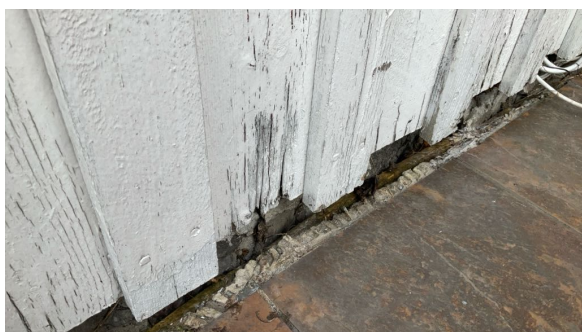
- Det er avvik:
- Det er skade/ slitasje på utvendig kledning/ belistning.
- Det er påvist noe svertesopp på utvendig kledning/ belistning.
- Det er påvist stedwise råteskader på utvendig kledning.
- Det er liten avstand mellom terreng og veggkledning.
- Det er observert glipper/ åpninger i overganger/ lufting i veggkonstruksjon der mus kan komme inn.
- Lufting av utvendig kledning er ikke tilfredsstillende i henhold til dagens anbefalinger, men heller ikke dårligere enn normal løsning ved boligens byggeår.

Råteskade på yttervegg.

- Det må påregnes vedlikehold/ utbedring/ utskifting av kledning/ belistning med slitasje/ skade/ råte. Ved utskifting av kledning/ belistning anbefales det å samtidig undersøke tilstand på innebygde deler av veggkonstruksjonen, og gjøre nødvendige tiltak i forhold til det som avdekkes.

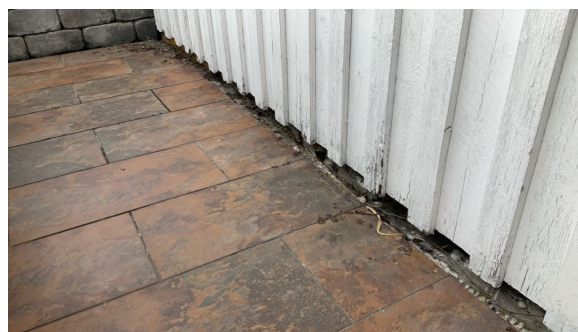
Liten avstand mellom terreng og kledning.

- For utvendig veggkledning er det anbefalt en minsteavstand på 30 cm mellom terreng og treverk. Liten avstand mellom veggkledning og terreng kan redusere levetiden til veggkledningen. Det anbefales tiltak for å øke avstand/beskytte veggkledning mot fuktbelastning som følge av liten avstand ned til terreng.

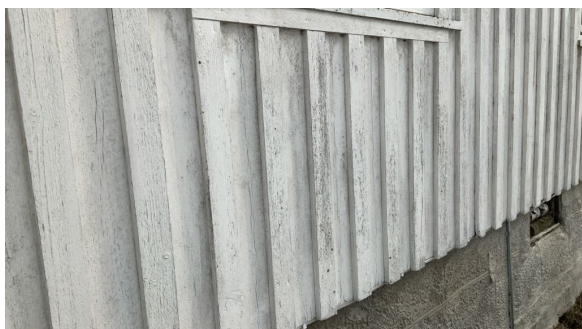
Svertesopp.

- Det anbefales å vurdere tiltak for å bedre lufting av utvendig kledning der dette er mulig. Eventuelle tiltak må vurderes opp mot alder/ tilstand på utvendig kledning, og kostnad ved utbedring. Dersom utvendig kledning skal skiftes anbefales det å sørge for tilfredsstillende lufting. Manglende lufting av utvendig kledning kan forkorte levetiden til kledningen og gi skader på innebygde konstruksjoner.

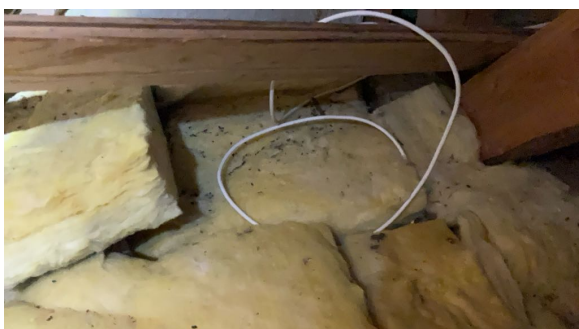
- Det er avvik:
- Innebygd del av takkonstruksjon er ikke undersøkt da den ikke er tilgjengelig.
- Takkonstruksjon er kun vurdert fra luke da loft ikke har gangbart gulv.
- Det er ikke tilfredsstillende lufting av takkonstruksjonen.
- Det er påvist aktivitet fra mus.

Ekskrementer fra mus

- Det anbefales tiltak for å bedre lufting av takkonstruksjonen. Manglende lufting av takkonstruksjonen kan forkorte brukstiden til denne.
- Det anbefales å gjøre tiltak for å bekjempe mus. Aktivitet fra mus kan være en følge av manglende tetting mot mus i veggkonstruksjonen. Manglende tiltak vil kunne føre til at omfanget av skadedyr øker, med forhøyet risiko for skade på boligen.

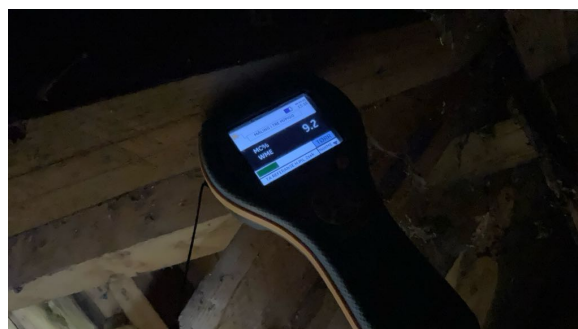
Ved fuktmåling av trekonstruksjon er det registrert måleverdier som ligger i normalområde for tørt treverk.

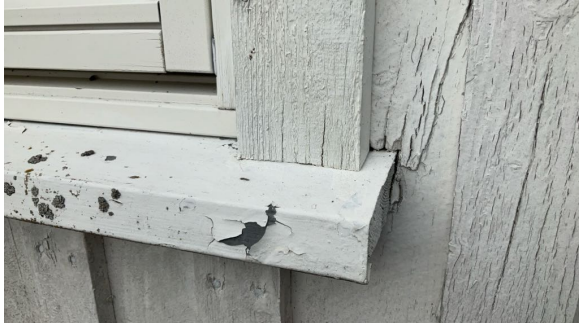
Manglende avstand mellom treverk og vannbrett.

- Tiltak:
- Det er ikke nødvendig med strakstiltak i forhold til vinduenes isolerglass ut fra dagens situasjon, men punktering av glassene kan oppstå som følge av alder.
- Det anbefales tiltak for å sørge for tilstrekkelig avstand mellom vannbord og treverk. Liten avstand mellom treverk og vannbord kan medføre redusert levetid på treverk.
- Skade/ slitasje på vinduer anbefales utbedret. Manglende utbedring vil kunne redusere levetiden til vinduene. For enkelte vinduer anbefales det å vurdere utskifting.

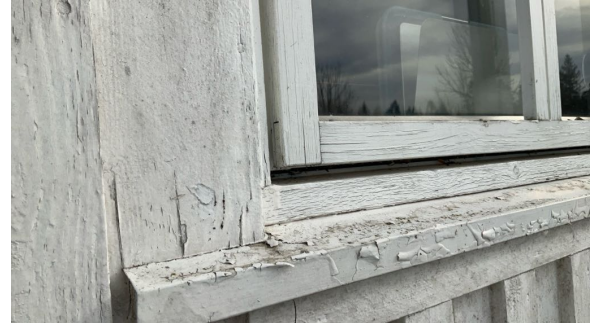
- Det er avvik:
- Det er stedvis noe skade/ slitasje på vinduer.
- Det er enkelte vinduer/ omramming med liten avstand mellom treverk og vannbord.
- Isolerglass har en forventet levetid på ca 40 år. Dette tilsier at mer enn halvparten av forventet brukstid er oppbrukt på vinduenes isolerglass.

Skade/ slitasje på vindu.

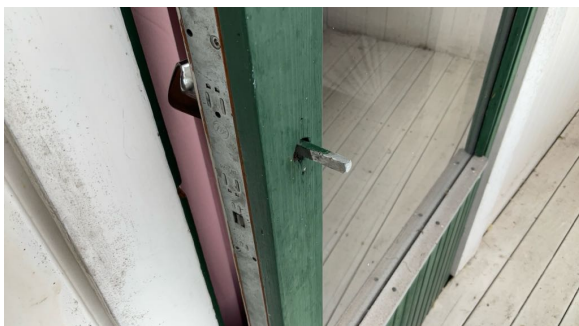
- Det er avvik:
- Det er stedvis noe skade/ slitasje på overflater på balkongdør.
- Vrider/ låskasse har skade/ slitasje.
- Isolerglass har en forventet levetid på ca 40 år. Dette tilsier at mer enn halvparten av forventet brukstid er oppbrukt på dørenes isolerglass.

Manglende vrider utvendig på balkongdør

- Tiltak:
- Det er ikke behov for strakstiltak i forhold til skade/ slitasje på overflater på dører, men om kjøper har andre brukskrav eller krav til estetikk kreves det utbedring eller utskifting.
- Skade/ slitasje på låskasse/ vrider anbefales utbedret. Manglende utbedring kan føre til ytterligere skade på dørblad/ karm.
- Det er ikke nødvendig med strakstiltak i forhold til dørenes isolerglass ut fra dagens situasjon, men punktering av glassene kan oppstå som følge av alder.

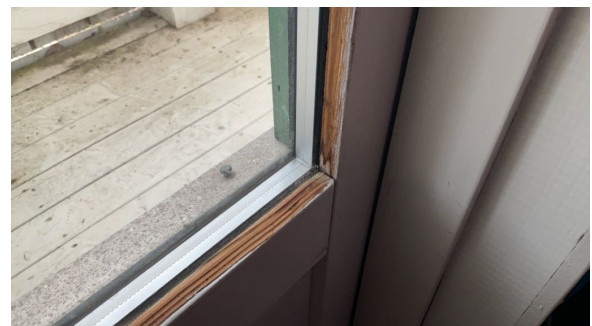
Skade/ slitasje på dør.

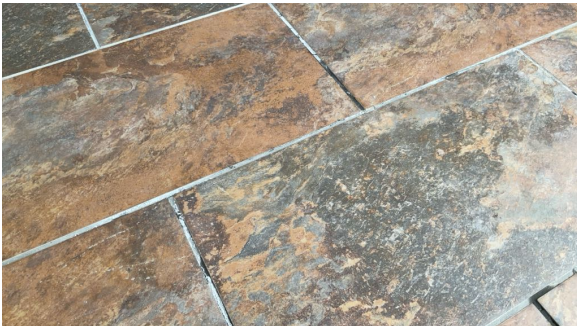
Utvendige og ubeskyttede konstruksjoner som terrasser/ balkonger vil ha vedvarende slitasje fra vær og vind, med et løpende vedlikeholdsbehov. Terrasse/ balkong har noe slitasje, men ikke mer enn det som kan påregnes i forhold til alder. Normal slitasje må forventes og vurderes ikke som avvik, på denne bakgrunn gis terrasse/ balkong tilstandsgrad 1. Det anbefales at en kjøper gjør sine egne vurderinger omkring slitasje for å vurdere eventuell utbedringskostnader der kjøper har andre brukskrav eller krav til estetikk.

Slitasje overflater.

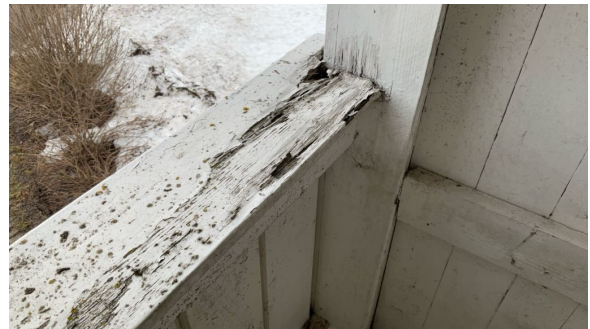
- Det er avvik:
- Det er skade/ slitasje på overflater.
- Det er påvist stedvise råteskader på konstruksjonen.
- Tettemembran er ikke tilgjengelig for vurdering, og det er heller ikke fremlagt dokumentasjon på utførelse av denne.
- Rekkverket har ikke tilstrekkelig høyde til å oppfylle kravet i Teknisk forskrift.

Råteskade.

- Tiltak:
- Det må påregnes vedlikehold/ utbedring av slitasje/ skade på overflater.
- Det må påregnes vedlikehold og utskifting av de deler som er skadet av råte.
- Tilstand på membran kan ikke vurderes. Det anbefales å følge med på underliggende/ tilstøtende konstruksjoner for avdekke eventuelle lekkasjer i membran.
- Det anbefales å vurdere risiko og tiltak i forhold til sikring mot fall. Dersom rekkverket skal tilfredsstille dagens krav må høyden på rekkverket økes til 100 cm.

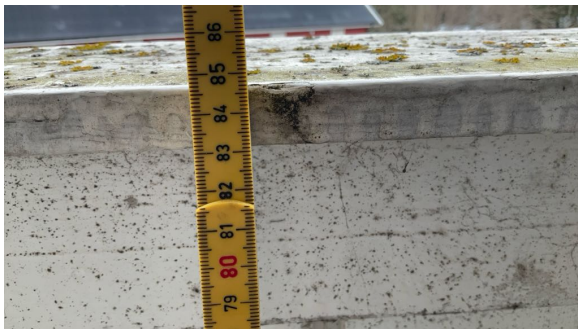
Måling av høyde på rekkverk.

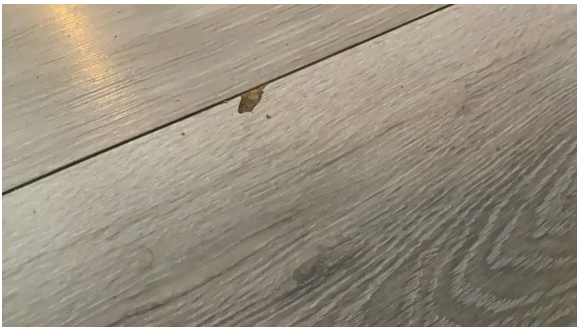
Skade/ slitasje på overflater.

- Tiltak:
  - Det er ikke behov for strakstiltak i forhold til skade/ slitasje på overflater, men om kjøper har andre brukskrav eller krav til estetikk kreves det utbedring eller utskifting.
  - Det er ikke behov for strakstiltak i forhold til ferdigstillelse, men om kjøper har andre brukskrav eller krav til estetikk kreves det utbedring eller utskifting.

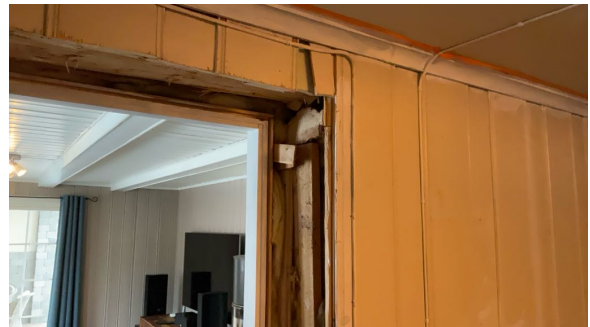
Manglende ferdigstillelse.

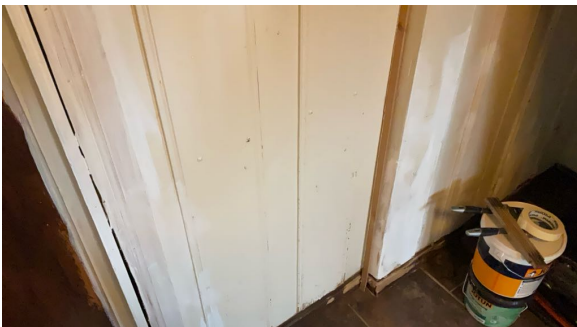
Manglende ferdigstillelse.

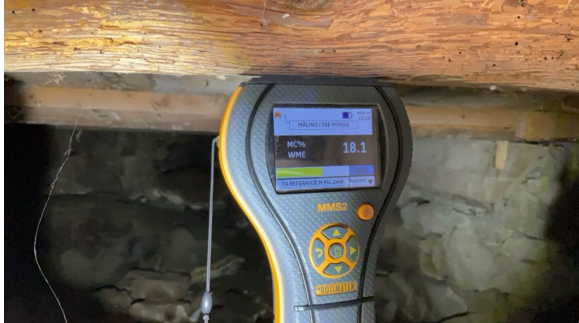
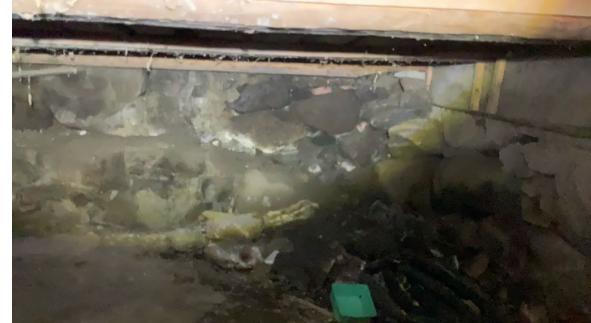
- Det er avvik:
- Det er ikke tilfredsstillende tilgang til kryptjeller, inspeksjon er utført fra luke.
- Det er ikke fuktsperre mot grunnen.
- Det er ikke tilfredsstillende ventilasjon av kryptjelleren.
- Det er gjort fuktmålinger med sondestift som indikerer fukt i treverk i kryptjelleren.
- Det er registrert synlig fukt på overflater.

Ved fuktmåling av trekonstruksjon er det registrert måleverdier som ligger i mellomområde mellom tørt og fuktig. Innvendig krypkjeller.

- Tiltak:
- Det anbefales å montere fuktsperre og isolere mot grunnen i hele kryptjellerens gulvareal. Dette vil gi mindre fuktbelastning fra grunnen i kryptjeller og være positivt for kryptjellerens relative fuktighet (RF) gjennom året.
- Det anbefales tiltak for å bedre ventilasjon av kryptjelleren. Manglende ventilasjon kan føre til sopp og råteskader på konstruksjoner.
- Fukt i treverk er en indikasjon på at kryptjeller har høy relativ luftfuktighet. Det anbefales å sørge for tilfredsstillende ventilasjon av kryptjelleren. Manglende ventilasjon kan føre til sopp og råteskader på konstruksjoner.
- Fukt på overflater er en indikasjon på at kryptjeller har høy relativ luftfuktighet. Det anbefales å sørge for tilfredsstillende ventilasjon av kryptjelleren. Manglende ventilasjon kan føre til sopp og råteskader på konstruksjoner.

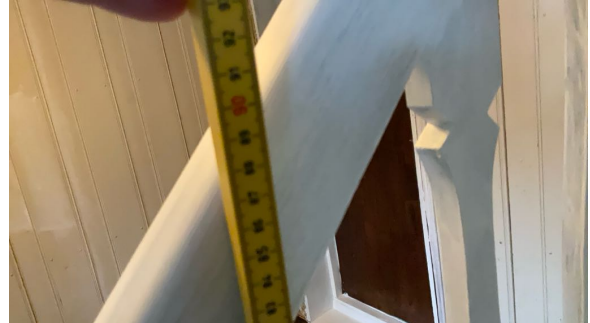
- Det er avvik:
- Rekkverk har høyde lavere enn 90 cm.
- Rekkverk har åpninger som er større enn 10 cm.
- Trappa har manglende håndløper.

Måling av høyde på rekkverk i trapp.

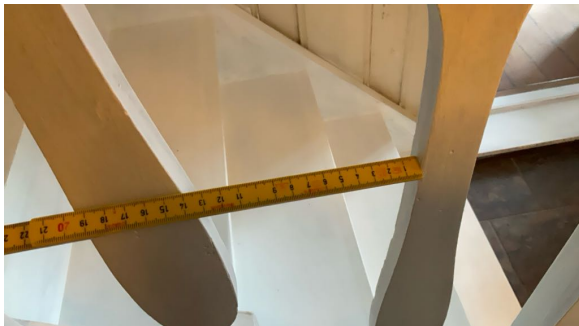
Måling av åpninger i rekkverk på trapp.

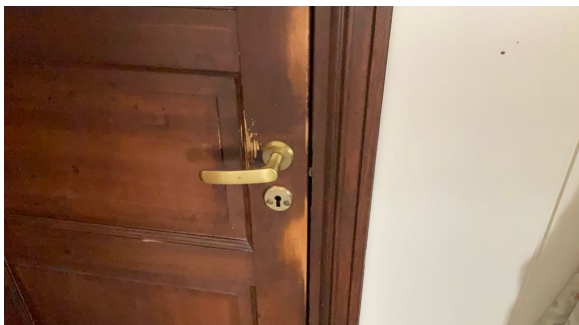
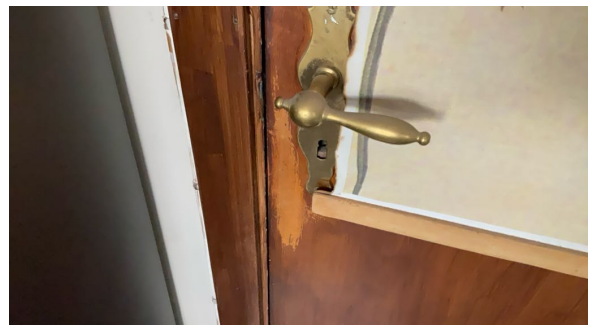
Skade/ slitasje på dør.

- Tiltak:
- Det er ikke behov for strakstiltak i forhold til skade/ slitasje på overflater, men om kjøper har andre brukskrav eller krav til estetikk kreves det utbedring eller utskifting.

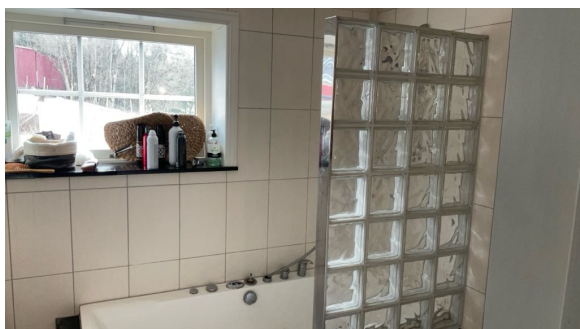
- Det er avvik:
- Det er vindu i våtsone.

Vindu i våtsone.

- Tiltak:
- Vindu er eksponert for direkte fuktpåvirkning, dette øker risikoen for vanninntrengning i tilstøtende konstruksjon, og kan forkorte brukstiden til vindu/ tilstøtende konstruksjon. Det anbefales å vurdere tiltak for å beskytte vindu/ tilstøtende konstruksjon mot fuktpåvirkning.

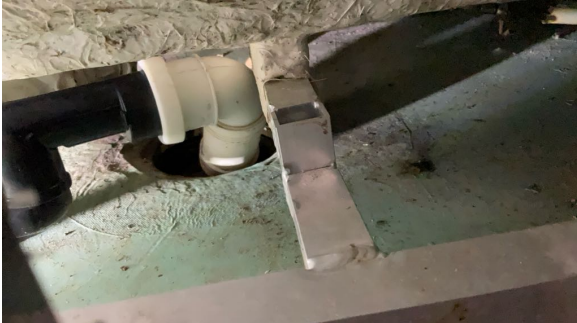
- Det er avvik:
- Det er ikke fremvist dokumentasjon på utførelse og materialer for våtrommets tettesjikt. Våtrommets tettesjikt er innebygd og er derfor ikke mulig å vurdere uten dokumentasjon.
- Ut fra alder på våtrommet er mer enn halvparten av forventet brukstid oppnådd på membran/ tettesjikt.
- Det er ikke fremvist dokumentasjon på utførelse av gjennomføringer i våtrommets tettesjikt. Gjennomføringene er innebygd/ tildekket og er derfor ikke mulig å vurdere uten dokumentasjon.
- Det kan ikke påvises lekkasjesikring av vegghengt WC, og det er heller ikke framlagt dokumentasjon på bruk av veggkassett med lekkasjepose.
- Det er ikke tilfredsstillende tilgang til sluk for renhold og inspeksjon.

Sluk plassert under badekar.

- Tiltak:
- Det kan ikke verifiseres om våtrommet har fungerende tettesjikt. Ikke fungerende tettesjikt på våtrom kan føre til skjult skade på tilstøtende/ innebygde bygningsdeler som kan være vanskelig å avdekke på et tidlig tidspunkt. Dersom det skal kunne verifiseres utførelse av tettesjikt på våtrommet må dokumentasjon i form av bilder/ sjekkliste/ kontrollerklæring for utførelse og samsvar for benyttede materialer framlegges. Dersom dette ikke kan fremskaffes anbefales det å følge med på tilstand til våtrommet og tilstøtende bygningsdeler/ rom.

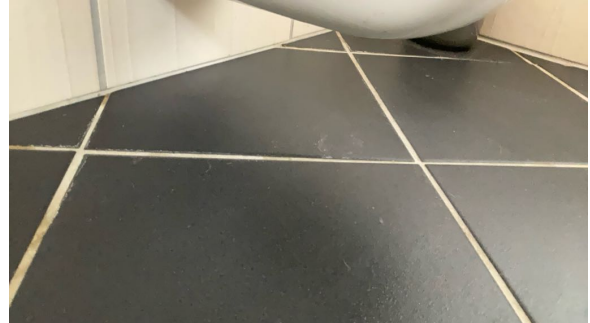
Manglende lekkasjeåpning vegghengt toalett

- Det anbefales å gjøre tiltak for å sikre varsling dersom det skulle oppstå vannlekkasje fra sistene på vegghengt WC. Lekkasje fra sistene kan føre til vannlekkasje inn i tilstøtende konstruksjoner til våtrommet.

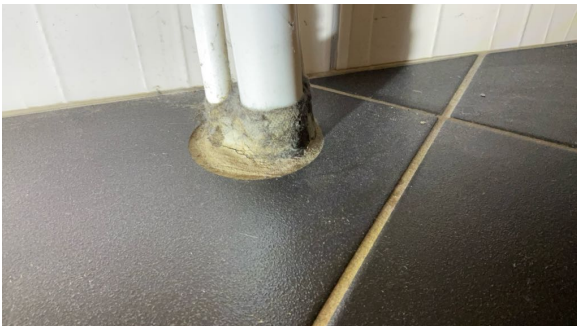
Rørgjennomføring gulv.

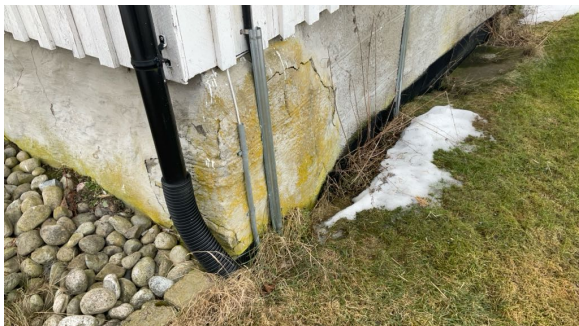
Avskalling på mur.

- Tiltak:
- Det må påregnes vedlikehold/ utbedring av grunnmur. Manglende utbedring/ vedlikehold vil kunne føre til ytterligere skade på grunnmuren.

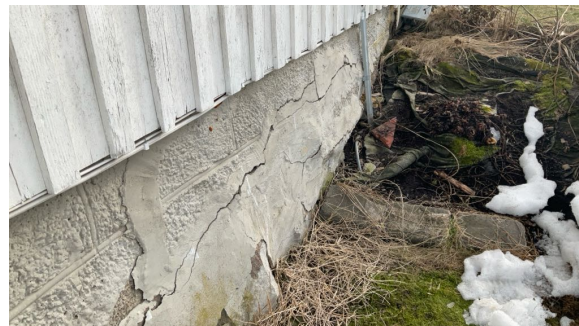
Skade på mur.

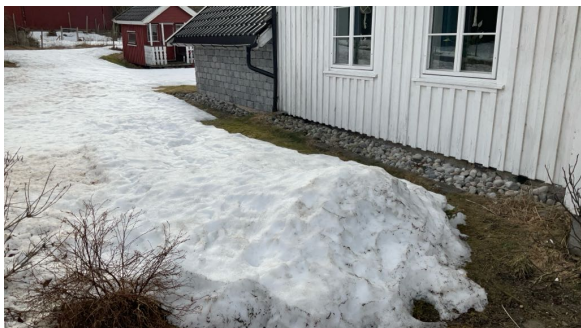
Tilstandsgrad IU gis på grunnlag av at tomteforhold ikke kan vurderes fullstendig.

Delvis snødekket tomt.

Det anbefales å gjøre nærmere undersøkelser av terrenghorholdene når tomte er snøfri.
