Tinghaugveien 632, 3175 RAMNES

**Flott gårdseiendom med moderne  
hudehotell i hjertet av Vestfold.  
Utearealer til både hund og hest.  
Usjenert og solrikt!**

# Tilstandsrapport

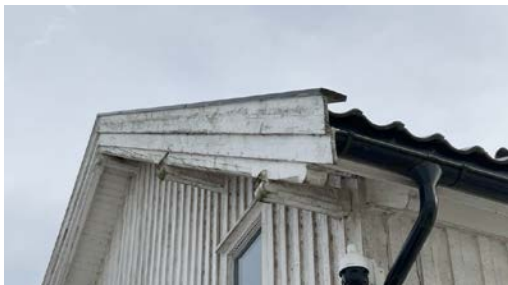
Skade/ slitasje på vindski.

- Tiltak:
- Skade/ slitasje på vindskier anbefales utbedret. Manglende utbedring kan føre til ytterligere skade på vindskier/ tilstøtende konstruksjoner.
- Gjennomføringer i taket og konstruksjoner for bortledning av vann fra takflaten er områder med forhøyet risiko for lekkasjer med følgeskader på boligens konstruksjoner. Det anbefales ytterligere undersøkelse for å vurdere tilstand på gjennomføringer og konstruksjoner for bortledning av vann fra takflaten. Eventuelle tiltak ut fra hva som avdekkes ved undersøkelse.
- Det må etableres tilfredsstillende adkomst til pipe for feier.
- Det anbefales å montere snøfangere på taket for sikring mot nedfall av snø og is.

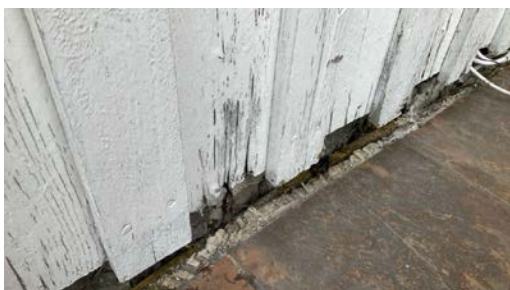
Råteskade på yttervegg.

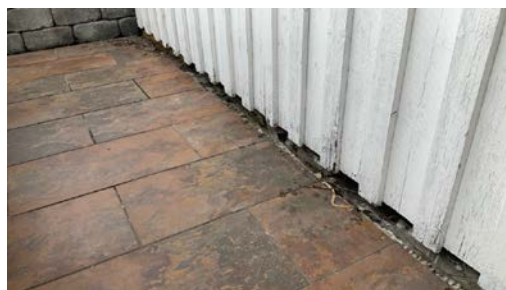
Liten avstand mellom terreng og kledning.

• For utvendig veggkledning er det anbefalt en minsteavstand på 30 cm mellom terreng og treverk. Liten avstand mellom veggkledning og terreng kan redusere levetiden til veggkledningen. Det anbefales tiltak for å øke avstand/beskytte veggkledning mot fuktbelastning som følge av liten avstand ned til terreng.

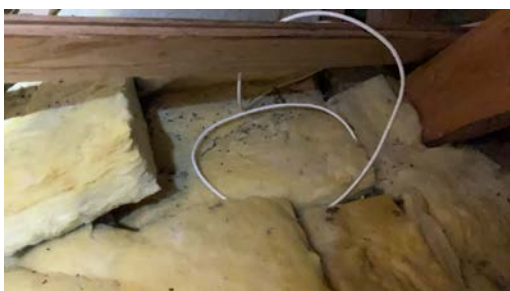
Ekskrementer fra mus

• Det anbefales å gjøre tiltak for å bekjempe mus. Aktivitet fra mus kan være en følge av manglende tetting mot mus i veggkonstruksjonen. Manglende tiltak vil kunne føre til at omfanget av skadedyr øker, med forhøyet risiko for skade på boligen.

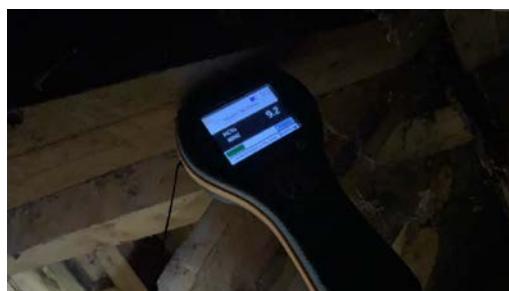
Ved fuktmåling av trekonstruksjon er det registrert måleverdier som ligger i normalområde for tørt treverk.

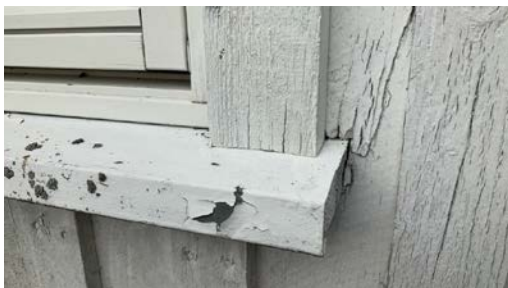
Manglende avstand mellom treverk og vannbrett.

- Det er ikke nødvendig med strakstiltak i forhold til vinduenes isolerglass ut fra dagens situasjon, men punktering av glassene kan oppstå som følge av alder.
- Det anbefales tiltak for å sørge for tilstrekkelig avstand mellom vannbord og treverk. Liten avstand mellom treverk og vannbord kan medføre redusert levetid på treverk.
- Skade/ slitasje på vinduer anbefales utbedret. Manglende utbedring vil kunne redusere levetiden til vinduene. For enkelte vinduer anbefales det å vurdere utskifting.

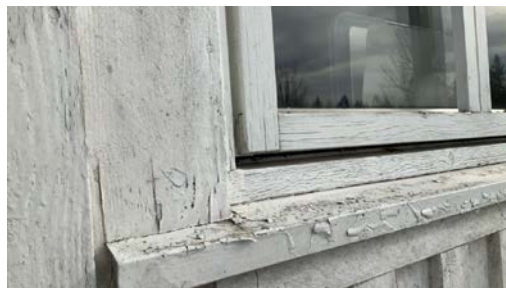
Skade/ slitasje på vindu.

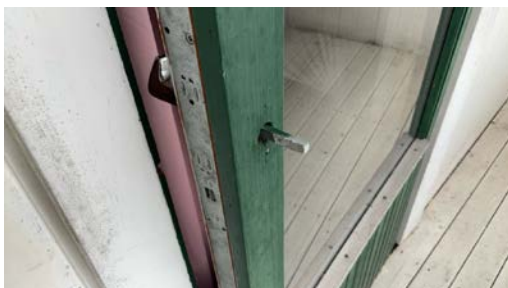
Manglende vridet utvendig på balkongdør

- Tiltak:
- Det er ikke behov for strakstiltak i forhold til skade/ slitasje på overflater på dører, men om kjøper har andre brukskrav eller krav til estetikk kreves det utbedring eller utskifting.
- Skade/ slitasje på låskasse/ vridet anbefales utbedret. Manglende utbedring kan føre til ytterligere skade på dørblad/ karm.
- Det er ikke nødvendig med strakstiltak i forhold til dørenes isolerglass ut fra dagens situasjon, men punktering av glassene kan oppstå som følge av alder.

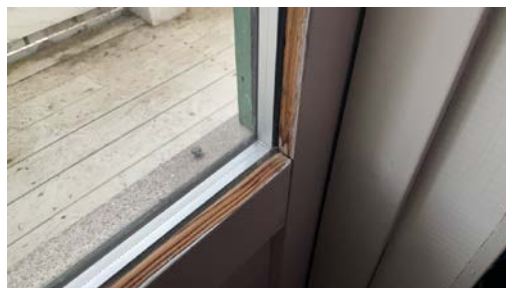
Skade/ slitasje på dør.

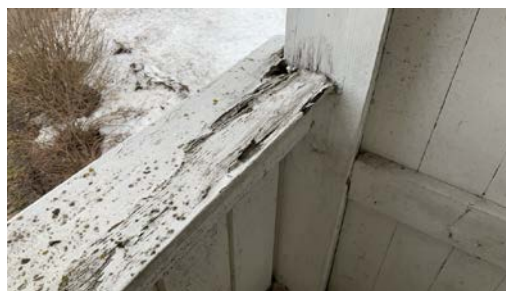
Råteskade.

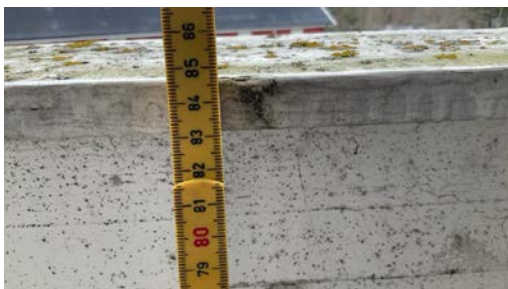
Måling av høyde på rekkverk.

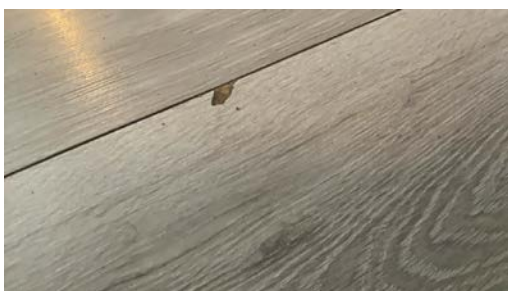
Skade/ slitasje på overflater.

- Det er ikke behov for strakstiltak i forhold til skade/ slitasje på overflater, men om kjøper har andre brukskrav eller krav til estetikk kreves det utbedring eller utskifting.
- Det er ikke behov for strakstiltak i forhold til ferdigstillelse, men om kjøper har andre brukskrav eller krav til estetikk kreves det utbedring eller utskifting.

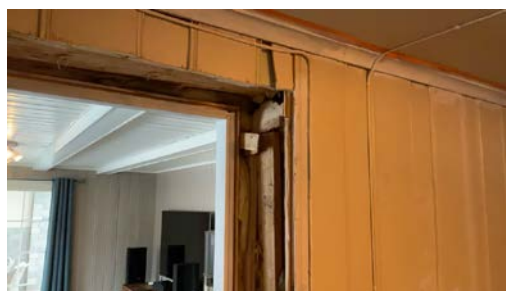
Manglende ferdigstillelse.

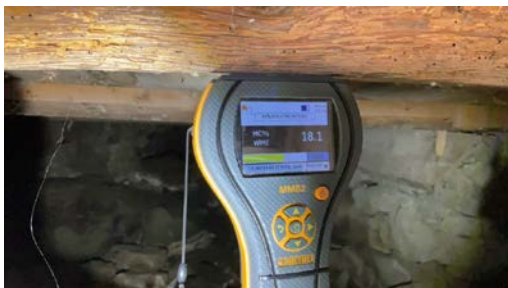
Ved fuktmåling av trekonstruksjon er det registrert måleverdier som ligger i mellomområdet mellom tørt og fuktig.

- Tiltak:
- Det anbefales å montere fuktsperre og isolere mot grunnen i hele kryptkjellerens gulvareal. Dette vil gi mindre fuktbelastning fra grunnen i kryptkjeller og være positivt for kryptkjellerens relative fuktighet (RF) gjennom året.
- Det anbefales tiltak for å bedre ventilasjon av kryptkjelleren. Manglende ventilasjon kan føre til sopp og råteskader på konstruksjoner.
- Fukt i treverk er en indikasjon på at kryptkjeller har høy relativ luftfuktighet. Det anbefales å sørge for tilfredsstillende ventilasjon av kryptkjelleren. Manglende ventilasjon kan føre til sopp og råteskader på konstruksjoner.
- Fukt på overflater er en indikasjon på at kryptkjeller har høy relativ luftfuktighet. Det anbefales å sørge for tilfredsstillende ventilasjon av kryptkjelleren. Manglende ventilasjon kan føre til sopp og råteskader på konstruksjoner.

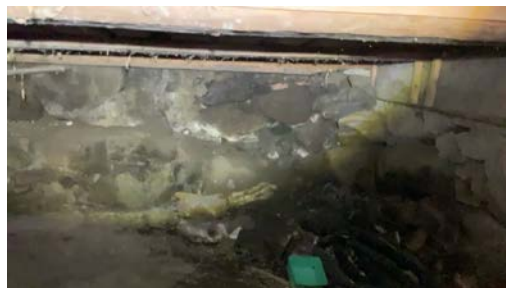
Innvendig krypkjeller.

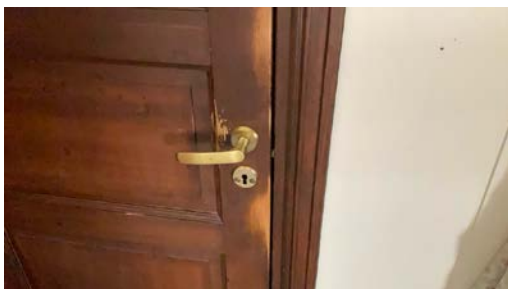
Skade/ slitasje på dør.

- Tiltak:
- Det er ikke behov for straktiltak i forhold til skade/ slitasje på overflater, men om kjøper har andre brukskrav eller krav til estetikk kreves det utbedring eller utskifting.

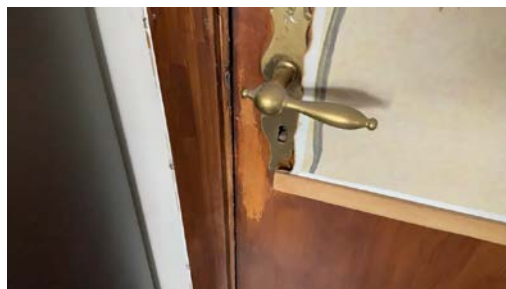
Skade/ slitasje på dør.

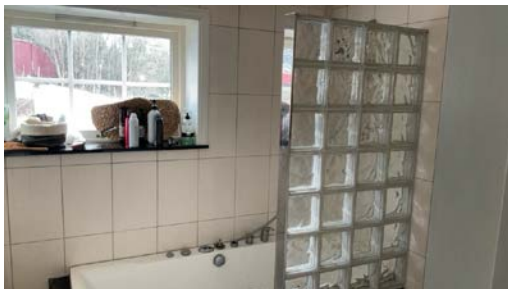
Vindu i våtsone.

- Tiltak:
- Vindu er eksponert for direkte fuktpåvirkning, dette øker risikoen for vanninntrengning i tilstøtende konstruksjon, og kan forkorte brukstiden til vindu/ tilstøtende konstruksjon. Det anbefales å vurdere tiltak for å beskytte vindu/ tilstøtende konstruksjon mot fuktpåvirkning.

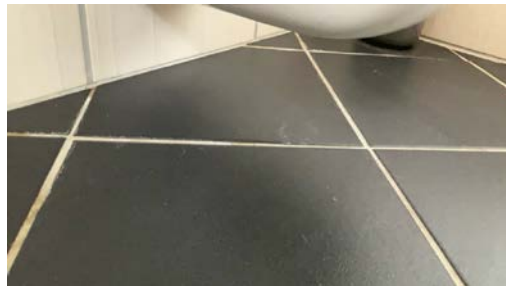
Manglende lekkasjeåpning vegghengt toalett

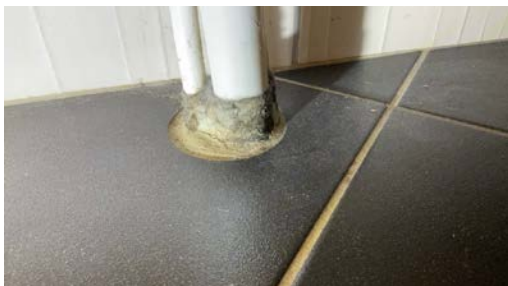
Rørgjennomføring gulv.

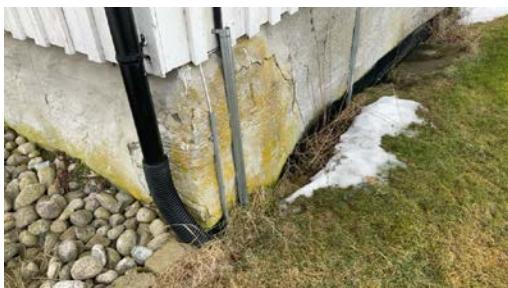
Avskalling på mur.

- Tiltak:
- Det må påregnes vedlikehold/ utbedring av grunnmur. Manglende utbedring/ vedlikehold vil kunne føre til ytterligere skade på grunnmuren.

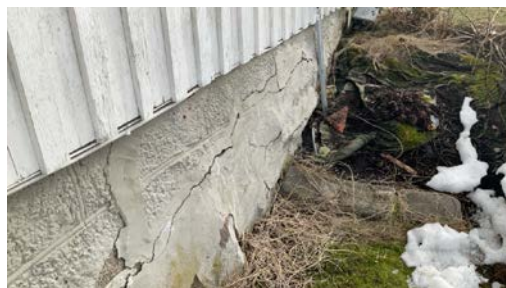
Skade på mur.
