# Tilstandsrapport

Enebolig

Lillestrømveien 1269 , 1911 FLATEBY

Oppdragsnr.: 13907-3446

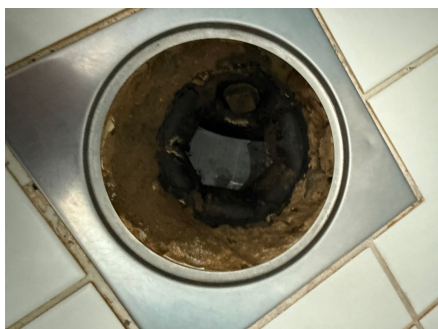
Membraner fra før 1997 mangler ofte dokumentasjon på vanntetthet, er utført med materialer og metoder som ikke tilfredsstiller dagens forskriftskrav, og har derfor økt risiko for lekkasjer og følgeskader i bygningskonstruksjonen. Disse membranene har en høy alder og har passert forventet levetid. Etter 1997 er membraner utført i henhold til strengere krav til materialvalg, utførelse og dokumentasjon, noe som gir betydelig bedre sikkerhet mot vanninntrengning.

- Manglende oppgradering av våtrommet medfører høy risiko for at konstruksjonene ikke vil tåle vanlig bruk av vann eller lekkasjer. Dette kan føre til fuktskader på tilstøtende konstruksjoner.

Våtrommet har oppgraderingsbehov/vedlikeholdsbehov i nær fremtid. Bruk av eldre våtrom med ukjent tettesjikt/uten tettesjikt, eller defekt tettesjikt kan resultere i lekkasjer og skade på tilstøtende konstruksjoner. Det er viktig å evt. benytte dusjkabinett. Det er også viktig å rense sluk slik at vann renner uhindret til avløpsrør. Manglende rens av sluk kan føre til lekkasjer.

Økt risiko for lekkasjer og fuktskader i konstruksjonen.

Skader kan være skjulte og utvikle seg over tid, med fare for råtne og mugg.

Kostbare reparasjoner dersom skade oppstår, da hele konstruksjonen ofte må rehabiliteres.

Ved bruk inntil rehabiliteri

**Kostnadsestimat: 200 000 - 500 000**
