Tilstandsrapport

Leilighet i 3-mannsbolig

Hemnesveien 272 A, 1970 HEMNES

Befaringsdato: 06.06.2024

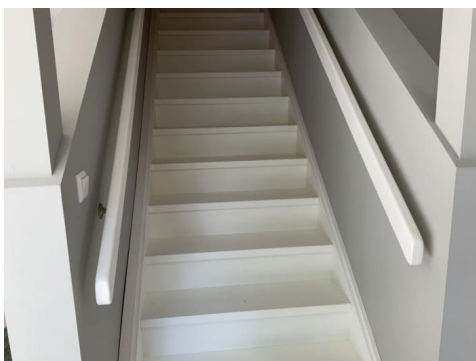
TG 1 Innvendige trapper

Rett tretrapp mellom etasjene.

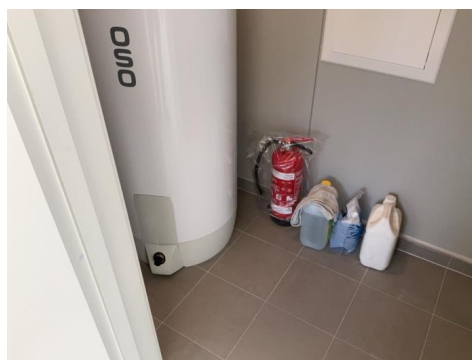
TG 3 Teknisk rom

Teknisk rom med fliser på gulv og oppkant med sokkelfliser mot vegger. Gulvet har fall mot varmtvannstank.

Sluk er plassert under varmtvannstanken iht. eier.

Det er ikke tilgang til sluket. Det må være tilgang til sluk for vedlikehold og rengjøring.

Det må lages tilgang til sluk. Varmtvannstanken må flyttes eller heves over gulvet.

Kostnadsestimat: Under 10 000
