Tilstandsrapport

Rekkehus

Fredbovegen 89 , 3919 PORSGRUNN

Rapportdato: 13.05.2026

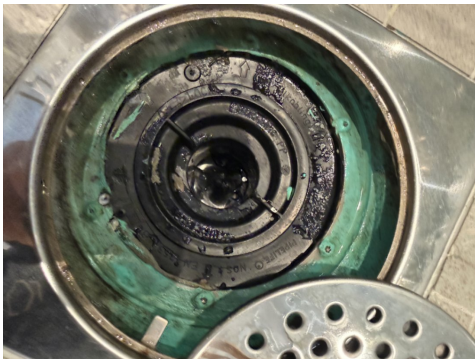
Vurdering av avvik:

• Det er avvik:

Mangelfull høydeforskjell kan føre til at vann lettere ledes mot dørterskel og tilstøtende konstruksjoner ved vannsøl eller lekkasje.

Det ble fremlagt tilstrekkelig FDV (forvaltning, drift og vedlikehold) dokumentasjon av utførende membranløsning.

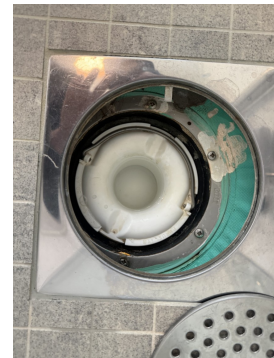
Det ble fremlagt tilstrekkelig med dokumentasjon av valgt membranløsning.
