# Tilstandsrapport

Boligbygg med flere boenheter

Løvetannveien 26, 1850 MYSEN

Rapportdato: 27.08.2025

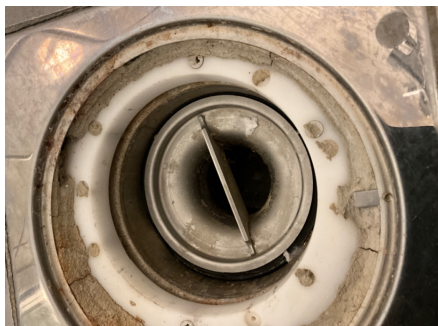
- Det er påvist mangelfull/feil utførelse rundt rørgjennomføringer e.l. som gir fare for fukt i konstruksjonen i våtsone.
- Mer enn halvparten av forventet brukstid er passert på membranløsningen.

- Over halvparten av forventet brukstid på tettesjikt og sluk er passert, og det er usikkert om tettesjiktet er tilstrekkelig for dagens bruk, som innebærer utstrakt dusjing og vannsøl. For å redusere risikoen for lekkasjer anbefales det å benytte et tett dusjkabinett med avløp til sluket. Det er imidlertid ingen garantier for tettesjiktets tilstand, og tidspunktet for nødvendig utskifting er usikkert.

- Ikke påvist klemte membranløsning utenfor klemring. Jevnlig rensing av sluket er viktig. Feil i tetting rundt sluket er den største årsaken til lekkasjer fra bad. Det er derfor viktig at ikke vannet blir stående over vannlåsen i sluket.

- Løsningen/utførelsen rundt rørgjennomføringer gir fare for fukt inn i konstruksjoner.
  - Andre tiltak:
  - Overvåk tilstanden jevnlig. For å få tilstandsgrad 0 eller 1 må tettesjiktet skiftes ut, men tidspunktet for når dette er nødvendig er vanskelig å si noe om.
- Badet kan fungere med avviket, men jevnlig rensing av sluket er nødvendig for å redusere risikoen for lekkasjer. Feil i tetting rundt sluket er den største årsaken til lekkasjer fra bad. Det er derfor viktig at ikke vannet blir stående over vannlåsen i sluket. For å lukke avviket kreves dokumentasjon på utførelsen eller utbedring av tettesjiktet. Utbedring av tettesjikt vil sjelden være økonomisk rasjonelt som enkeltstående tiltak og bør vurderes i forbindelse med en større renovering.

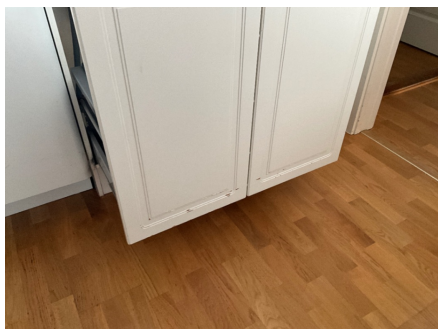
- Det er påvist skader på overflater/kjøkkeninnredning utover normal slitasjegrad.
- Det er påvist skader på overflater og kjøkkeninnredning som overstiger normal slitasjegrad, noe som indikerer høyere belastning eller manglende vedlikehold.
- Kjøkkeninnredningen har slitasje og skader, men fungerer fortsatt. På sikt kan utskifting av enkelte deler bli nødvendig for å opprettholde funksjon. Uten tiltak kan slitasjen forverres og påvirke både funksjon og utseende.
