# Tilstandsrapport

Kirkegata 37, 4006 STAVANGER

# gnr. 55, bnr. 530, snr. 5

Befaringsdato: 11.09.2025

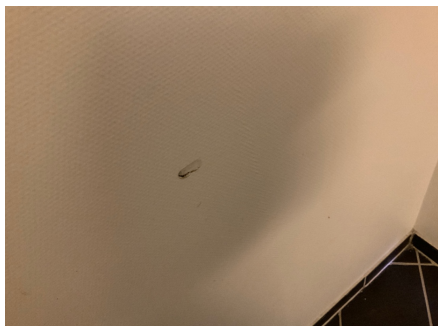
### TG 3 Overflater Gulv

Gulvet er flislagt. Rommet har elektriske varmekabler. Høydeforskjell mellom sluk og membran ved terskel er ivaretatt, forutsatt at membran har oppbrett bak terskel list.

- Målinger viser at det ikke er fall til sluk (motfall).

Det er motfall målt fra terskel til hjelpesluk.

Silikonfuger i dusjen har en del svartesopp. Svartesoppen kommer av en kombinasjon av høy luftfuktighet, varme samt rester etter dusjsåpe o.l. Soppen kan fjernes med de rette rengjøringsmidlene eller ved å bytte fugen.

- Et bad med manglende/reduert fall til sluk blir mindre funksjonelt og sikkert for brukeren. Dette kan medføre stående vann på gulvet, vann som ikke ledes effektivt til sluket, økt risiko for at vann renner ut av rommet og redusert sklisikkerhet på gulvet.

Det å foreta en lokal utbedring av fallforhold på våtrom er krevende. Det må derfor vurderes opp mot bruken og alderen på rommet.

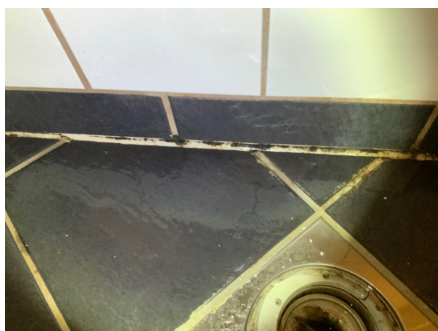
### TG 2 Sluk, membran og tettesjikt

Det er stålsluk og ukjent tettesjikt/membran.

- Mer enn halvparten av forventet brukstid er passert på membranløsningen.

- Det er viktig å merke seg at levetiden til en membran varierer basert på kvalitet, installasjon og bruk. Eldre membraner kan bli sprø og sprekke opp, noe som fører til at de mister sin vanntettende funksjon. Dette kan resultere i vannlekkasjer gjennom vegger og gulv og fuktskader.

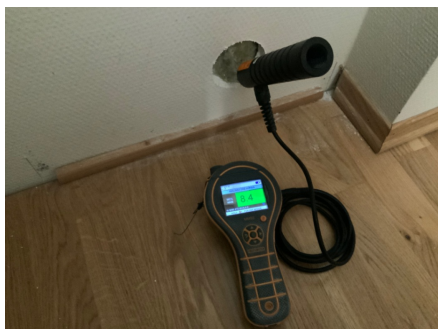
### TG 0 Tilliggende konstruksjoner våtrom

Hulltaking er foretatt uten å påvise unormale forhold.
