# Tilstandsrapport

Tomannsbolig

Askjemveien 40 B, 3158 ANDEBU

# gnr. 218, bnr. 18, snr. 6

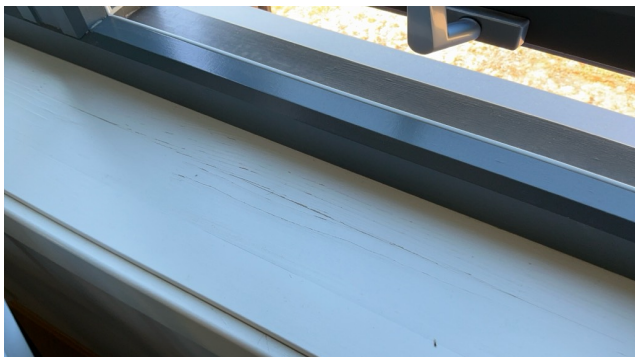
Noe knirk i parkettgulvet  
Innvendig vindusforing på stort soverom har noen tørkede fuktskader, se bilde.  
Glipe under gulvlister rundt pipe.

Vindusforing stort soverom

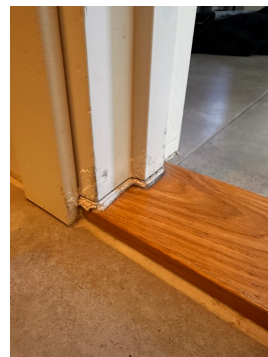
Dør til bad har en side karm som er litt kort, og da rettet med fugemasse.

Dørkarm til bad

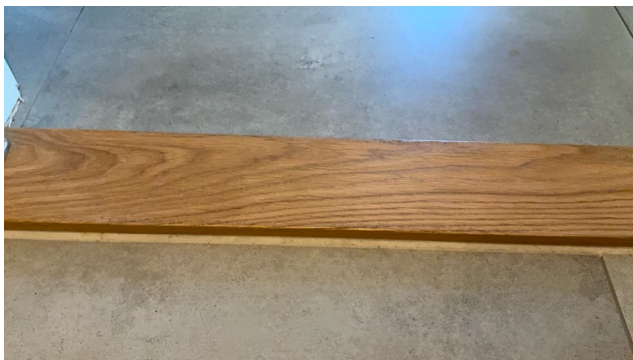
Det er påvist avvik i krav/anbefaling om høydeforskjell fra topp slukrist til gulv/synlig topp membran ved terskel på minimum 25 mm, da membran ved terskel ikke er synlig.

Dørterskel uten synlig membran

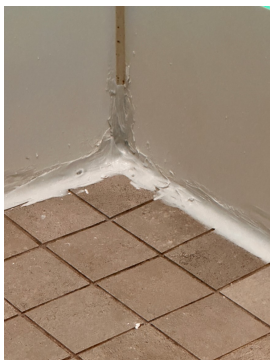
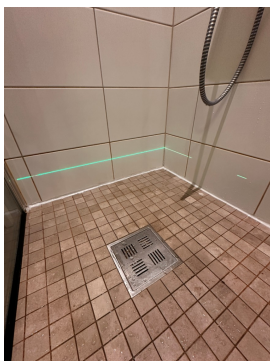
Silikon overgang gulv vegg i dusj er nok skiftet ut/lagt ny over gammel på et tidspunkt, men da ikke på en fagmessig måte. Se bilde  
Observert litt svertesopp i silikon på vegg i dusj.

Silikon i dusj

Man bør skifte ut silikon i dusj (kostnadskonsekvens på dette punktet)

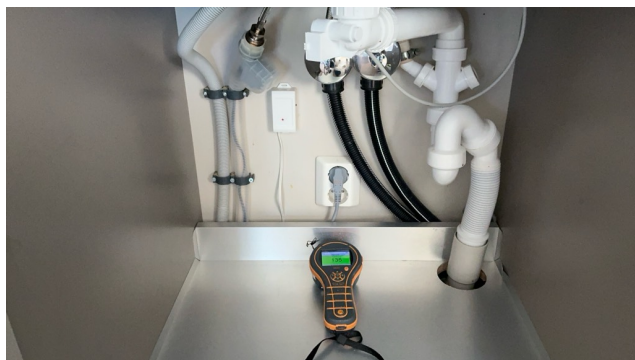
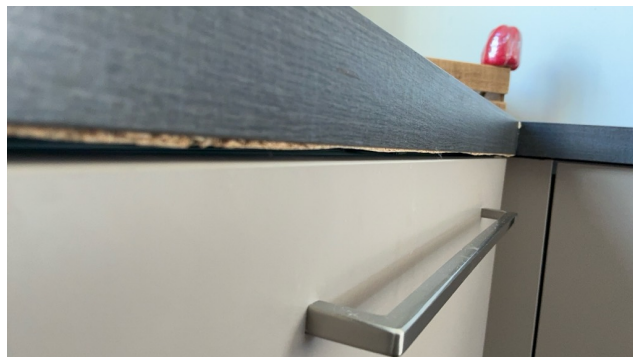
Det er registrert fuktskjolder på benkeplate rett over oppvaskmaskin. Se bilde

Svelling av benkeplater over oppvaskmaskin

Det anbefales at dette tettes, slik at ikke mer varm og fuktig damp fra oppvaskmaskinen trenger inn i sponplaten

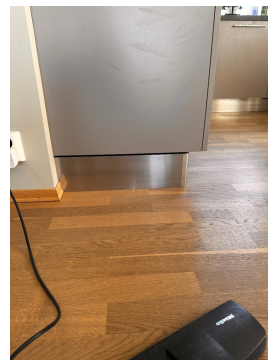
Det er også registrert stor klaring mellom sokkel og kjøkkeninnredning. Se bilde

Stor klaring mellom sokkel og kjøkkeninnredning
