# Tilstandsrapport

Boligbygg med flere boenheter

Øvre Enggate 9, 6509 KRISTIANSUND N

Befaringsdato: 21.05.2025

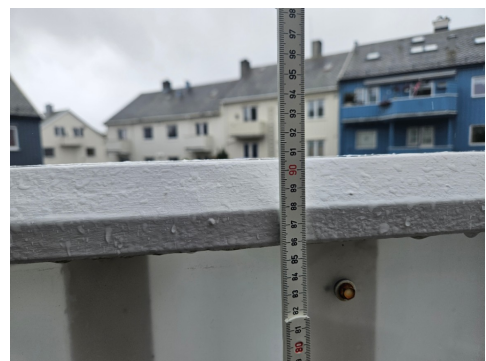
### Vurdering av avvik:

Rekkverk målt til 91 cm.

- Det er ikke krav om utbedring av rekkverkshøyde opp til dagens forskriftskrav.

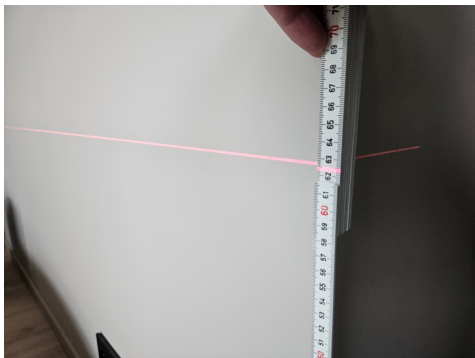
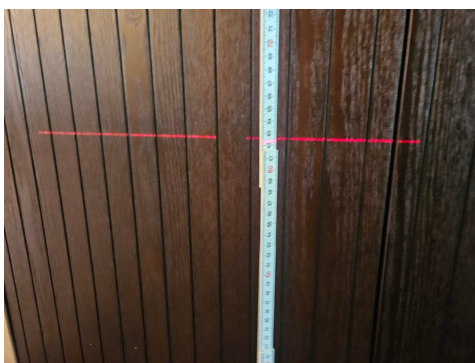
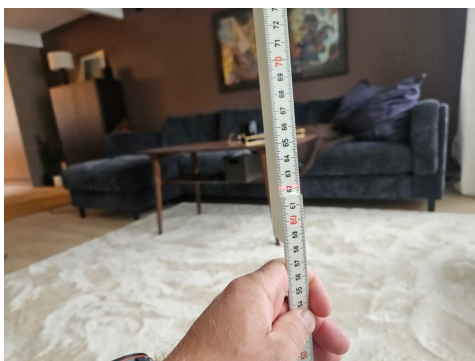
Leiligheten er utført med etasjeskille av betong. Det er målt ca.5 mm. høydeforskjell på gulv i stuen i hovedetg over en lengde på ca.2 m.

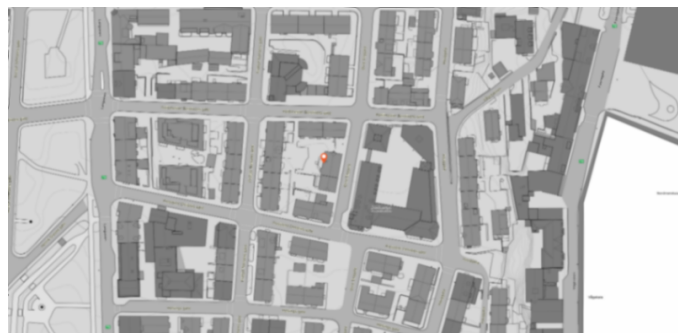
Ifølge Nasjonalt aktsomhetskart for radon (Direktoratet for strålevern og atomtryggleik) har området usikker forekomst av radon. Det foreligger ikke målerapport.

- Det bør gjennomføres radonmålinger.

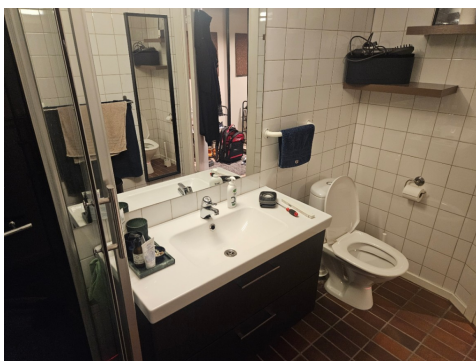
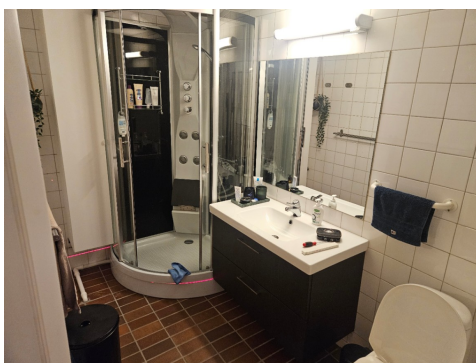
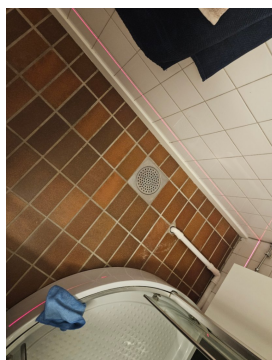
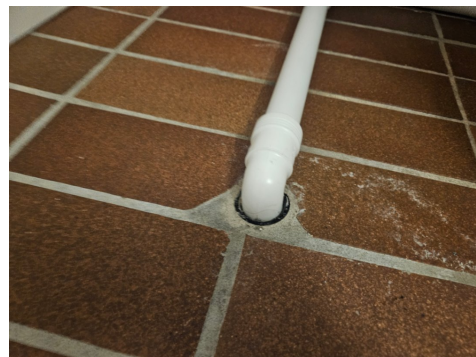
- Sprekk i fliser

- Våtrommet har behov for omfattende oppgraderinger. For å sikre en løsning som oppfyller gjeldende krav, bør tettesjikt, sluk og røropplegg oppgraderes og dokumenteres.
- Manglende oppgradering av våtrommet medfører høy risiko for at konstruksjonene ikke vil tåle vanlig bruk av vann eller lekkasjer. Selv om det er dusjkabinett, er det fortsatt en betydelig risiko for at våtrommets konstruksjoner ikke tåler lekkasjer. Dette kan føre til fuktskader på tilstøtende konstruksjoner.

Slik våtrommet står i dag er det en risiko konstruksjon. For at rommet skal oppnå en TG 0 eller 1 må vaskerommet opp til dagens krav. Alle forhold med tettesjikt, våtsone, sluk m.m. må dokumenteres.

**Kostnadsestimat: 100 000 - 300 000**

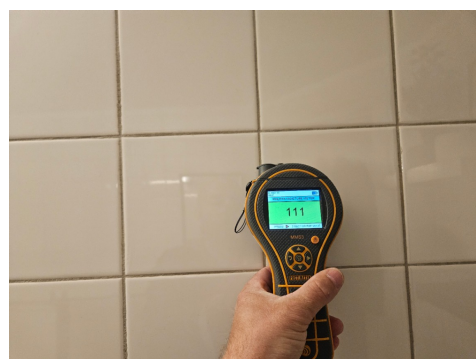
### TG IU Tilliggende konstruksjoner våtrom

Det er foretatt fuktsøk med fuktindikator på alle tilkommelig steder på besiktigelses dagen. Det er ikke påvist fukt i tilliggende konstruksjoner. Tilliggende vegger er garderobe, Yttergang og yttervegg. Inne i leiligheten er eneste mulige område for hulltaking ved døren hvor det inne i vegg ligger el-kabler for varme og lignende.
