# Tilstandsrapport

Tomannsbolig

Munkebotn 2 B, 5036 BERGEN

Befaringsdato: 12.12.2025

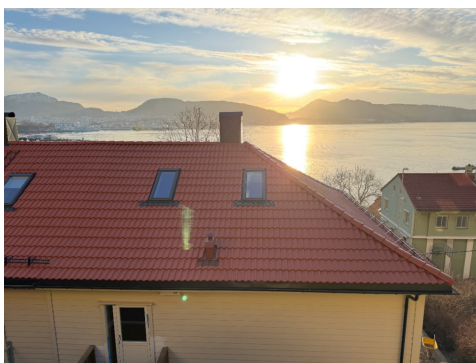
### ! TG 1 Takteking

Taktekkingen er av betongtakstein. Taket er besikktiget fra bakkenivå.

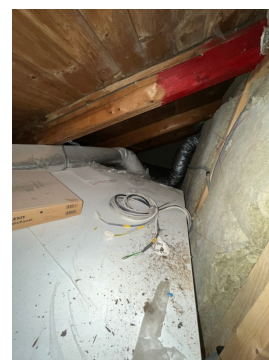
### ! TG 1 Takkonstruksjon/Loft

Takkonstruksjonen har sperrekonstruksjon. Lukket sperrekonstruksjon med begrenset mulighet for inspeksjon, ingen tegn på nedbøyning eller svikt. Ingen tegn på fukt eller avvik ved inspeksjon i knevegger.

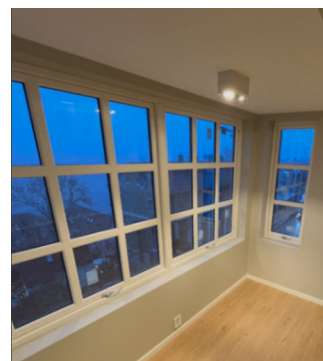
### ! TG 1 Vinduer

Bygningen har malte trevinduer. i 2 etasje er vindu på et soverom datert 1988, øvrige vinduer datert 2024-2025

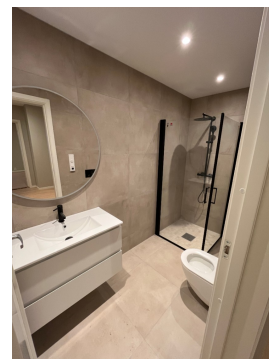
Bad er renovert i 2025.

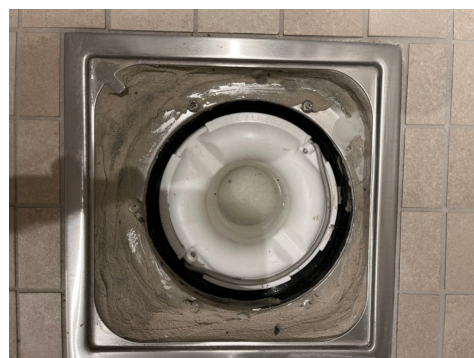
### TG 1 Sluk, membran og tettesjikt

Det er plastsluk og smøremembran med dokumentert utførelse.

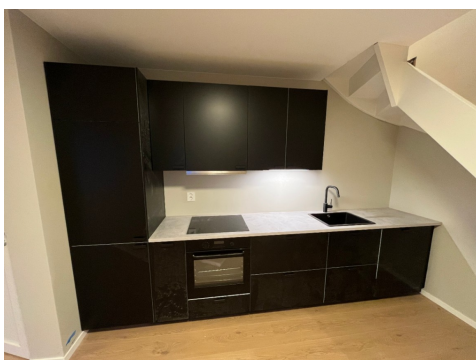
### TG 1 Overflater og innredning

IKEA kjøkken innredning med glatte fronter. Benkeplaten er av laminat. Det er kjølfrysenskap, oppvaskmaskin, platetopp, stekeovn, vannstoppsystem og komfyrvakt.

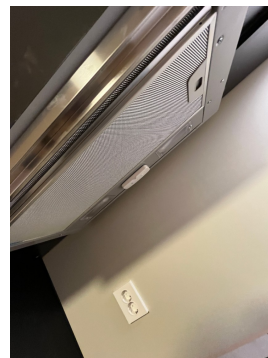
### TG 2 Avtrekk

Det er kjøkkenventilator med kullfilter.

- Det er kun kullfilterventilator på kjøkkenet og heller ikke andre forserte/mekaniske avtrekksløsninger fra kokesonen.

TG2 i henhold til NS3600. For å oppnå TG1 må det etableres utblåsning fra kjøkkenventilator til frisk luft

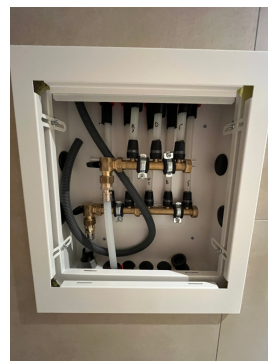
### TG 1 Vannledninger

Innvendige vannledninger er av plast (rør i rør). Det er besiktiget i rørskap.
