Tilstandsrapport

Rekkehus

Søbakkvegen 52B , 2409 ELVERUM

Befaringsdato: 17.03.2026

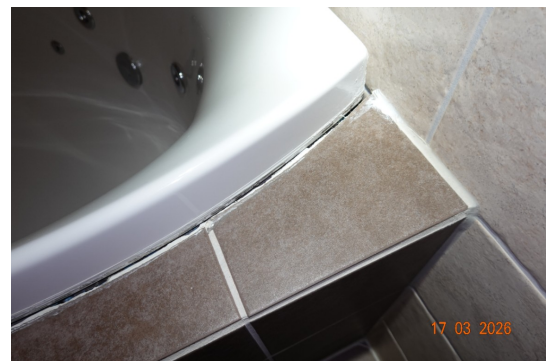
TG 2 Overflater Gulv

- Det er mulighet for at det kan forekomme vannlekkasje på våtrommet hvor vann ikke vil gå til sluk.
- Det er påvist at høydeforskjell fra topp slukrist til gulv/synlig topp membran ved dørterskel er mindre enn 25 mm.
- Det er påvist avvik i fallforhold til sluk i forhold til krav i forskrift på byggetidspunktet.

- Det er viktig å merke seg at levetiden til en membran varierer basert på kvalitet, installasjon og bruk. Eldre membraner kan bli sprø og sprekke opp, noe som fører til at de mister sin vanntettende funksjon. Dette kan resultere i vannlekkasjer gjennom vegger og gulv og fuktskader.

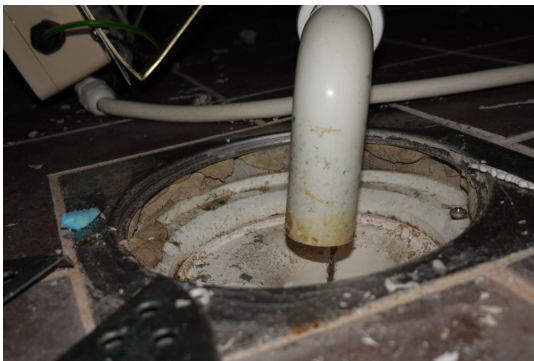
! TG 2 Sanitærutstyr og innredning

- Det er ikke påvist tilfredsstillende løsning for å synliggjøre lekkasje fra innebygget sistene.
- Det er påvist andre avvik:

- Andre tiltak:
- Ved implementering av innebygget sistene var det ikke krav om lekkasjesikring, konstruksjonen bør jevnlig observeres.
- Uten dreneringsløsning/lekkasjesikring kan lekkasjer pågå over lang tid uten å bli oppdaget. Dette kan føre til omfattende fuktskader i omkringliggende byggematerialer.
