# Tilstandsrapport

Tomannsbolig

Granlia 37, 9300 FINNSNES

Befaringsdato: 02.04.2024

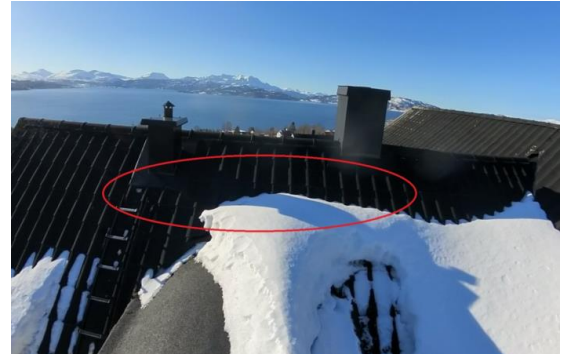
Takstigen er ikke montert helt frem til pipen. Konsekvens av avvik ved takstige er at pipen ikke kan feies og det vil bli ilagt fyringsforbud på fyringsanlegget.

Manglende snøfangere kan føre til skader på mennesker og utstyr ved takras.

Manglende takstige

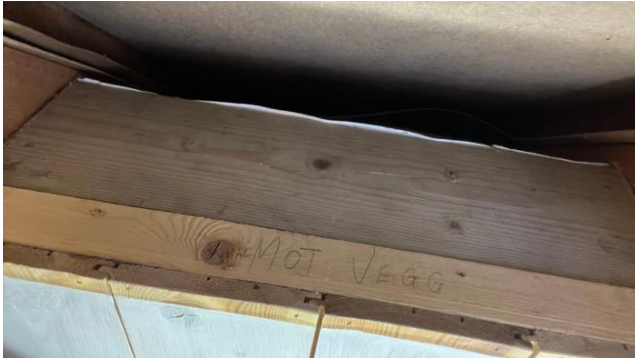
- Det er begrenset/dårlig ventilering av takkonstruksjonen.
- Det er påvist fuktskjolder/skader i takkonstruksjonen.

Første vinteren i boligen var det et problem med ising på taket og at det oppsto kondens i takkonstruksjonen. Det ble gjort endring av taktekingen fra shingel til opplektrede metallplater. Dette endret ventileringen av taktekingen og det opplyses at problemet ikke har vært etter denne tid. Det er fortsatt spor/sopp/fuktmerker etter fuktskadene som oppsto før konstruksjonen ble endret. Ved fuktmålinger i disse områdene er det ikke gjort registreringer av negative fuktverdier.

Spor av sopp etter tidligere fuktproblemer

Det må gjøres jevnlig kontroll av takkonstruksjonen, slik at eventuelle endringer kan avdekkes på et tidlig tidspunkt.

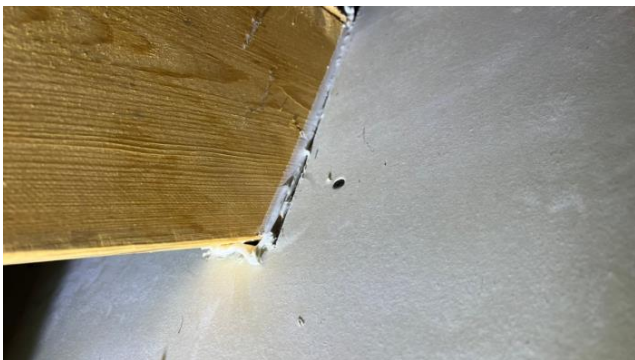
Svinn i fugene i brannskillet

Brannskillet må refuges. Utett brannskille kan føre til gasslekkasjer mellom eierseksjonene.

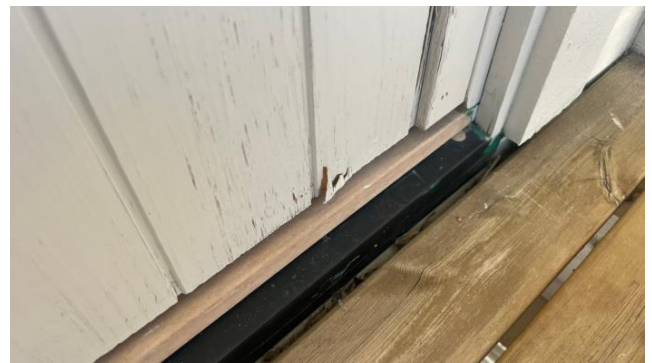
- Det er påvist dører som er vanskelig å åpne eller lukke.
- Karmene i dører er værslitte utvendig og det er sprekker i trevirket.

Skade på balkongdøren

- Det må påregnes noe vedlikehold og at enkelte dører må skiftes ut.
- Dører må justeres.

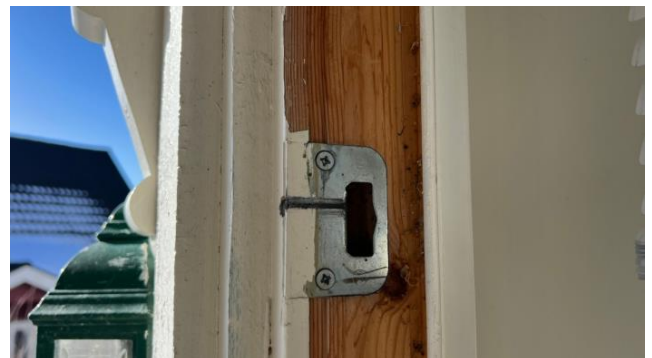
Balkongdøren i underetasjen må justeres.

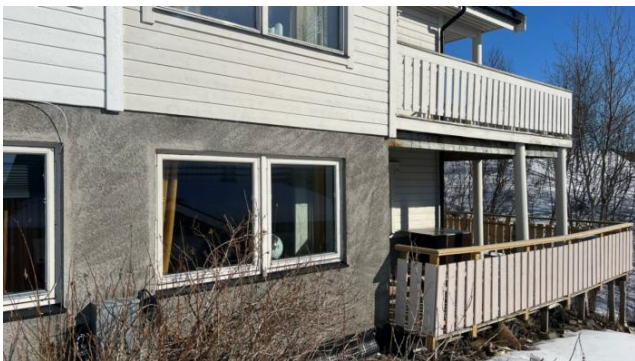
Skjevheter i verandakonstruksjonen

Alle søylepunkter må fundamenteres til stabil og telefri grunn. Når dette er gjort må verandaen rettes opp.

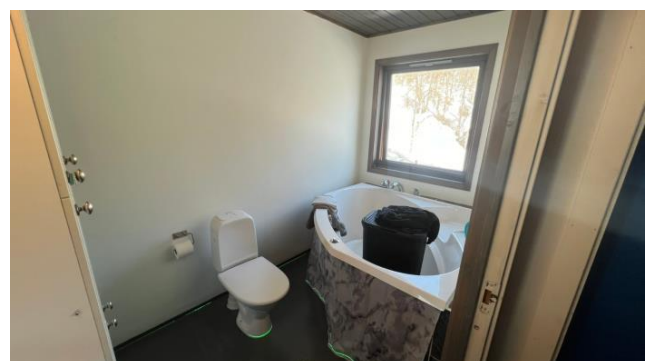
Det er to sluk i rommet, en er plassert under badekaret og derfor vanskelig å inspisere. Den andre ligger fritt på gulvet og har gode inspeksjonsmuligheter. Det er ikke funnet avvik ved denne. Sluket er av eldre type, noe som tilsier at ved renovering kan det være vanskelig å dokumentere at nye vinylbelegg eller slukmansjetter kan benyttes opp mot denne sluken. Det kan være nødvendig å skifte sluk ved renovering.

Det er gjort fuksøk, jeg ikke funnet negative fuktindikasjoner. Årsak til dette kan være at overflater ikke har vært utsatt for vann. Det er stor risiko for skader om det dusjes direkte mot vegg. Vinduet og døren er plassert i våt sone uten at de uegnede materialene er fuksikret. Dette kan gi skader på dør og vinduet.

Det er ikke fall på gulv. Dette øker risiko for utflomming av vann til andre rom samt at lekkasjevann kan bli liggende på gulvet uten å renne til sluket.

Oversiktsbilde

- Våtrommet må totalrenoveres. Alle forhold med tettesjikt, våtsone, sluk m.m. må dokumenteres.

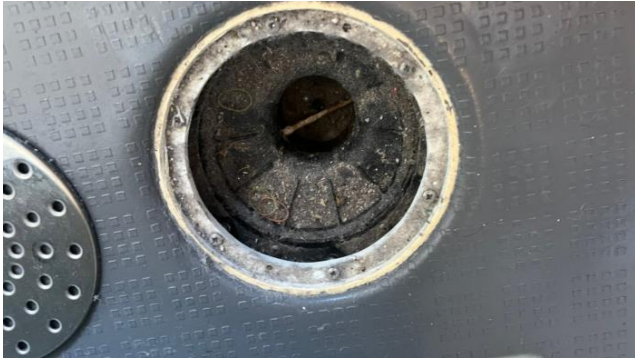
Sluk ved innredningen

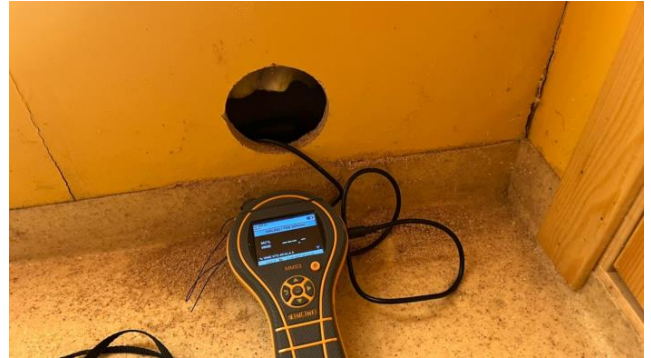
Hulltaking er foretatt og det er påvist avvik i hulltakingen. Hulltaking er foretatt ved/i fra boden inn mot dusnisjen. Fuktkvotemåling (vekt%) i konstruksjonen ble målt til 0.

- Hulltaking er foretatt og det er påvist avvik i konstruksjonen.
- Ved inspeksjon av konstruksjon etter hulltaking mot våtsone registreres skade i veggen.

Fuktmåling i veggen mot dusjen.

- Badet/våtsonen står foran utbedring

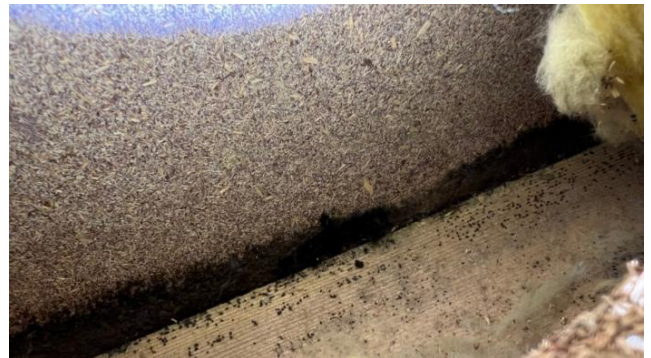
Soppdannelse på nedre del av veggplaten inn mot dusjen.

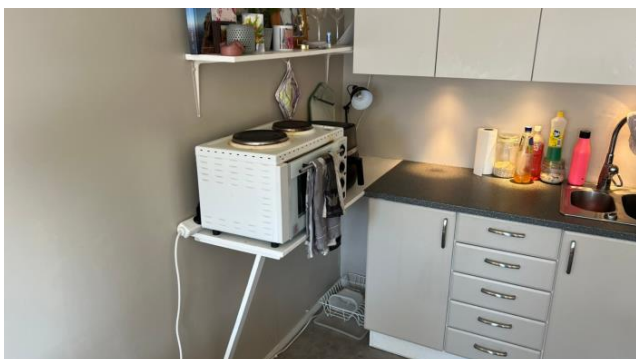
Manglende avtrekk

- Mekanisk avtrekk bør etableres.
