# Tilstandsrapport

Boligbygg med flere boenheter

Børtindgata 14, 8008 BODØ

# gnr. 138, bnr. 1989

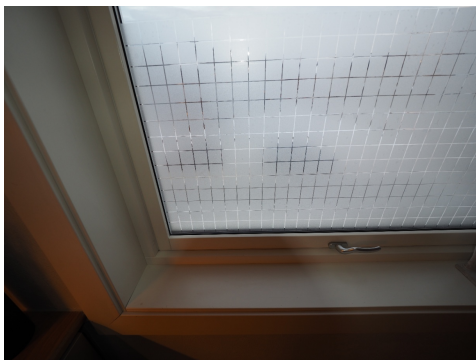
Vinduer fremstår med naturlig slitasje og ut fra alder, det må påregnes jevnlig vedlikehold slik som smøring/ justering av hengsler,

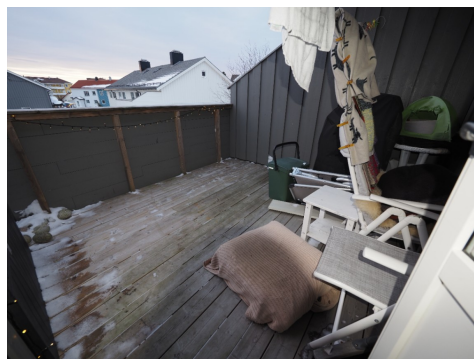
### TG 1 Balkonger, terrasser og rom under balkonger

Balkong med tre rekkverk og tre spalte gulv. Ikke besiktiget

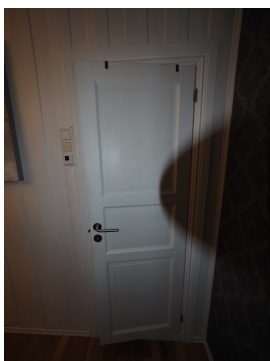
## TG 1 Innvendige dører

Hvit profil dører

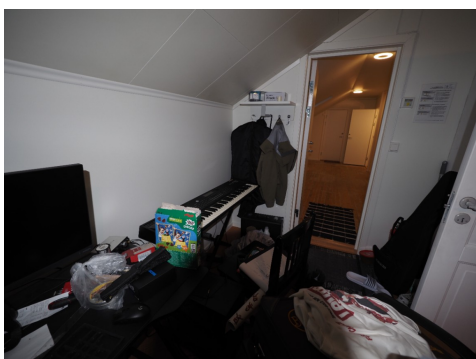
## TG 1 Andre innvendige forhold

Leilighet med Normal bruks slitasje. Hybel på loffet er litt slitt på gulv og vegger. Hybel kjøkken litt slitt. Hybel trenger lett oppgradering.

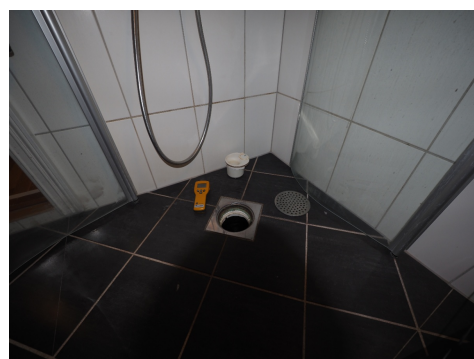
## TG 2 Overflater Gulv

- Det er påvist avvik i fallforhold til sluk i forhold til krav i forskrift på byggetidspunktet.

- Til tross for avviket i fall/høydeforskjell til sluk, vil gulvet fortsatt kunne lede vann mot sluket, men med redusert effektivitet. Dette kan potensielt øke risikoen for vannansamling i enkelte områder av badet.

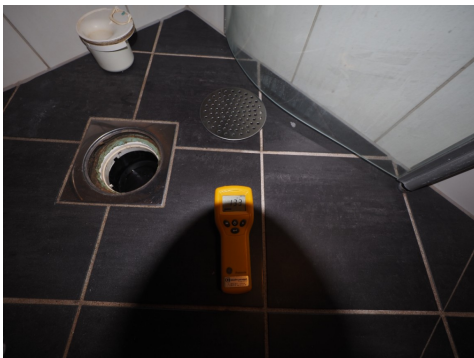
- Dersom det ikke foreligger dokumentasjon i forhold til våtrommets utførelse kan det ikke med sikkerhet sies om våtrommet er bygget i henhold til gjeldende forskrifter og standarder på byggetidspunktet.
- Det er viktig å merke seg at levetiden til en membran varierer basert på kvalitet, installasjon og bruk. Eldre membraner kan bli sprø og sprekke opp, noe som fører til at de mister sin vanntettende funksjon. Dette kan resultere i vannlekkasjer gjennom vegger og gulv og fuktskader.

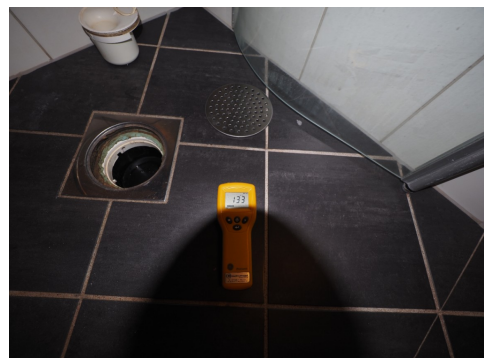
### Tilliggende konstruksjoner våtrom

Overflate søk ga ingen forhøyde verdier. Det er ikke foretatt hulltaking da eier ikke vil er fysisk mulig, men det er utført fuktmåling med egnet instrument i tilstøtende rom til våtsone. Målingen gir kun et øyeblikksbilde av forholdene og kan for eksempel endre seg med årstider, fukt- og temperaturforhold. Det ble registrert forhøyede verdier i dusj sonen ellers ingen andre avvik.

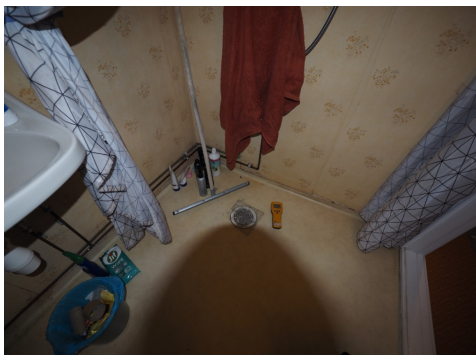
## ! TG 3 Generell

Bad av eldre type med våtromstapet som er løs i nedre del. Ikke tilfredsstillende tetting rund rør gjennomføringer. Det er målt med fukt måler og det er fukt i overgang vegg og gulv.

**Kostnadsestimat: 100 000 - 200 000**

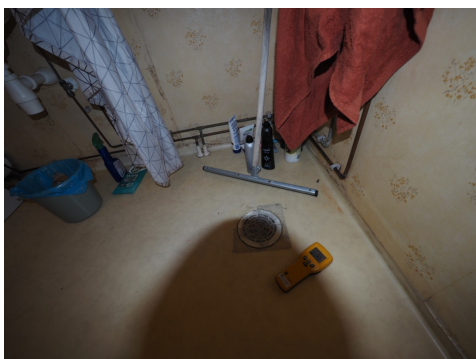
## TG 2 Tilliggende konstruksjoner våtrom

- Hulltaking er ikke foretatt da det allerede er påvist andre avvik i våtsonen.

- Dersom tiltaket ikke utføres er det fare for ytterligere skadeutvikling.

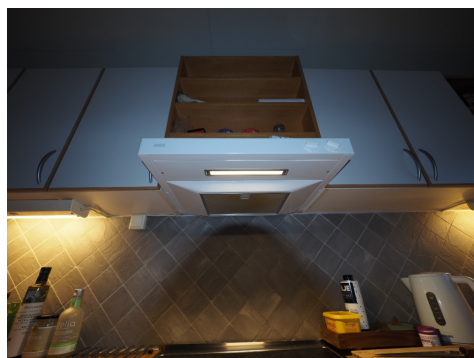
## TG 1 Avtrekk

Ventilator byttet i 2022
