Tilstandsrapport

Boligbygg med næringsdel
-

Andebuveien 981 , 3158 ANDEBU
-

# gnr. 216, bnr. 81

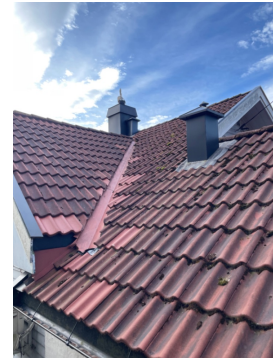
! TG 3 Nedløp og beslag

Vurdering av avvik:

- Det må foretas tiltak for å lukke avviket.

Det bør etableres tilfredsstillende bortledning av vann fra taknedløp ved grunnmur for å unngå fuktskader på grunnmur og omkringliggende konstruksjoner. Snøfangere bør vurderes montert for å ivareta personsikkerhet, selv om det ikke var krav om dette ved oppføringsstidspunktet. Renner, nedløp og beslag bør følges opp og eventuelt skiftes ut når tilstanden tilsier det, da mer enn halvparten av forventet brukstid er passert, noe som øker risikoen for lekkasjer og følgeskader.

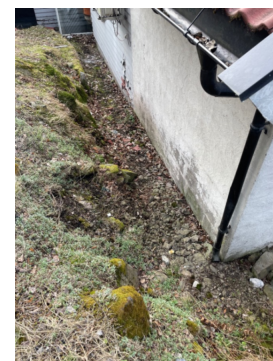
! TG 3 Veggkonstruksjon

- Det er ingen eller liten lufting i nedre kant av kledning mot grunnmur.
- Det er påvist spredte råteskader i bordkledningen.

Trekledningen bærer preg av elde og slitasje, samt manglende vedlikehold. Trekledningen er også oppsprukket og misfarget, og det er råteskader og avskalling av maling. Manglende lufting i nedre kant av kledning mot grunnmur øker risikoen for fuktskader og gir redusert levetid på kledningen. Råteskadene er observert stedvis i bordkledningen.

Selger er kjent med at det ble utført behandling mot stokkmaur i boligen i mai 2018, både innvendig og utvendig, av Pelias Skadedyrkontroll. Opplysningen bygger på jobbavtale datert 08.05.2018. Boligen har senere vært utleid, og selger har derfor begrenset personlig kjennskap til om stokkmaur har forekommet etter dette eller om det forekommer i dag. Det opplyses at stokkmaur i hovedsak etableres seg i konstruksjoner som er fukt- og råteskadet.

Råteskadet og oppsprukket trekledning bør skiftes ut, og det bør utføres lokal utbedring der det er nødvendig. Trekledning o.l. må også påregnes vasket og malt. Lufting i nedre kant av kledningen mot grunnmur bør etableres for å redusere risikoen for fuktskader og forlenge levetiden på kledningen. Manglende vedlikehold og utilstrekkelig lufting kan føre til ytterligere råteskader og redusert funksjon i veggkonstruksjonen. Det bør også vurderes tiltak for å forebygge og kontrollere eventuell forekomst av stokkmaur, da tidligere behandling er utført og det er usikkerhet om dagens situasjon

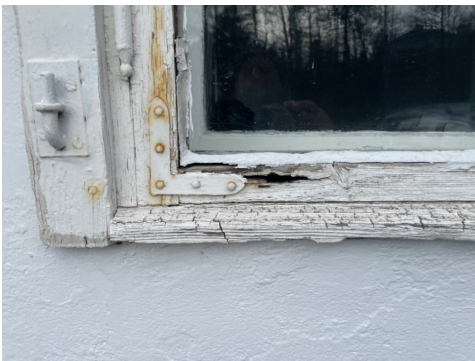
TG 2 Vinduer - 1

- Det er påvist at enkelte vinduer er vanskelig å åpne/lukke.
- Det er påvist avvik rundt innsetningsdetaljer.

Utvendig er det observert at lister rundt vinduene er oppsprukket og slitt. Det er stedvis fukt- og råteskader på treverket rundt enkelte vinduer. Enkelte vinduer er også noe trege å åpne og lukke.

Lister rundt vinduene bør utbedres eller skiftes ut for å hindre videre forringelse og fuktinntrengning.

Fukt- og råteskadet treverk må utbedres for å unngå ytterligere skade på konstruksjonen.

Vinduer som er vanskelige å åpne og lukke bør justeres eller repareres for å sikre funksjonalitet og forhindre ytterligere slitasje. Dersom tiltak ikke gjennomføres, øker risikoen for fuktskader, varmetap og redusert levetid på vinduene.

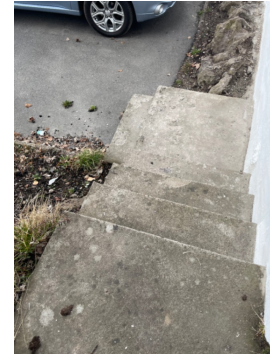
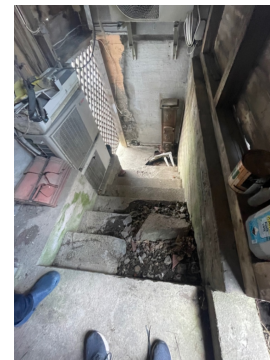
TG 2 Utvendige trapper - 1

Trappen til inngangsdøren i 1. etasje bærer preg av elde og slitasje. Det er stedvis skader på betongkonstruksjonen samt skader på skiferhellene.

Trappen bør utbedres ved å reparere skader på betongkonstruksjonen og skiferhellene for å hindre ytterligere forringelse.

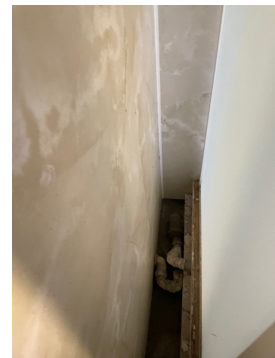
! TG 3 Generell

- Manglende oppgradering av våtrommet medfører høy risiko for at konstruksjonene ikke vil tåle vanlig bruk av vann eller lekkasjer. Dette kan føre til fuktskader på tilstøtende konstruksjoner.

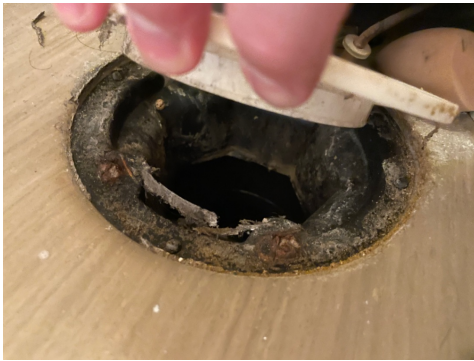
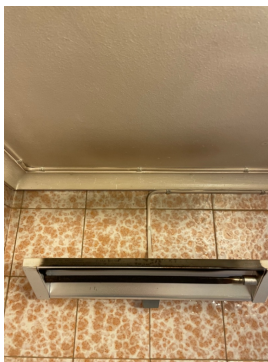
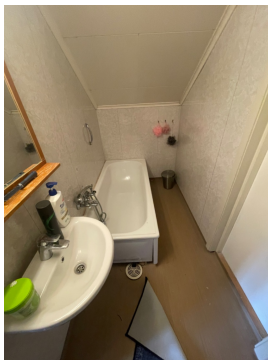
TG 2 Tilliggende konstruksjoner våtrom

Hulltaking er ikke foretatt da det allerede er påvist andre avvik i våtsonen. Det er imidlertid foretatt fuktmåling nederst på vegger mot tilstøtende rom, uten å registrere avvik.

Manglende fall til sluk, og skruerull på vegger øker faren for fuktskader. Defekt vifte og manglende ventilasjon

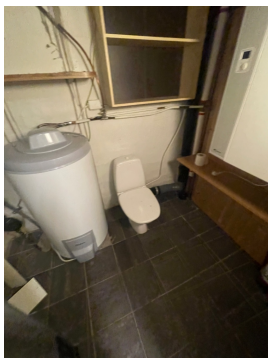
TG 2 Avløpsrør

Ufagmessig utførelse og alder på rørene medfører økt risiko for lekkasjer og påfølgende vannskader i konstruksjonen.

- I forbindelse med oppgradering av våtrom vil det være naturlig med utskiftning av rør.
- Tidspunkt for utskiftning av avløpsrør nærmer seg.
- Anlegget bør sjekkes av fagperson.

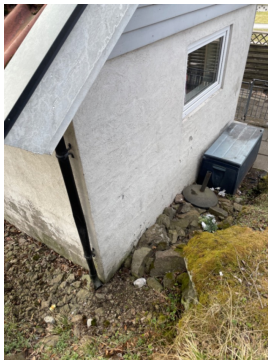
TG 2 Grunnmur og fundamenter

Dersom tiltak ikke iverksettes, kan det oppstå fare for sammenrasing.
