Andebuveien 981, 3158 ANDEBU

**Eiendom med
oppgraderingsbehov på stor tomt.
Leilighet i 2/loft etg, og areal som
har vært benyttet til næringsareal.**

Tilstandsrapport

Befaringsdato: 06.04.2026

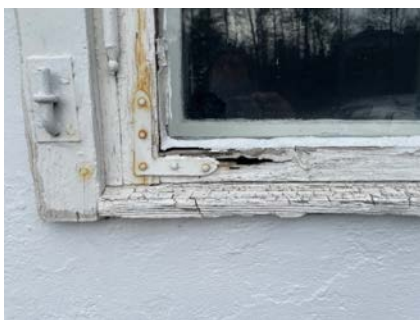
TG 2 Vinduer - 1

Det er påvist at enkelte vinduer er vanskelig å åpne/lukke. Det er påvist avvik rundt innsettsdetaljer. Utvendig er det observert at lister rundt vinduene er oppsprukket og slitt. Det er stedvis fukt- og råteskader på treverket rundt enkelte vinduer. Enkelte vinduer er også noe trege å åpne og lukke.

Konsekvens/tiltak: Det bør gjøres tiltak for å lukke avviket. Lister rundt vinduene bør utbedres eller skiftes ut for å hindre videre forringelse og fuktinntrengning.

Fukt- og råteskadet treverk må utbedres for å unngå ytterligere skade på konstruksjonen.

Vinduer som er vanskelige å åpne og lukke bør justeres eller repareres for å sikre funksjonalitet og forhindre ytterligere slitasje. Dersom tiltak ikke gjennomføres, øker risikoen for fuktskader, varmetap og redusert levetid på vinduene.

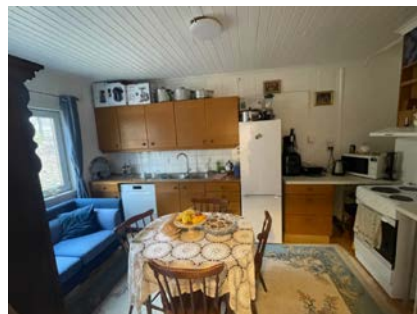
1. ETASJE > KJØKKEN

Det er påvist andre avvik: Kjøkkeninnredningen bærer preg av elde og slitasje, med stedvis forekomst av hakk og merker på fronter og innredning.

Det bør vurderes oppgradering eller utskifting av kjøkkeninnredningen for å sikre tilfredsstillende funksjon og estetikk. Videre slitasje kan føre til redusert brukervennlighet og økt risiko for skader på innredningen.

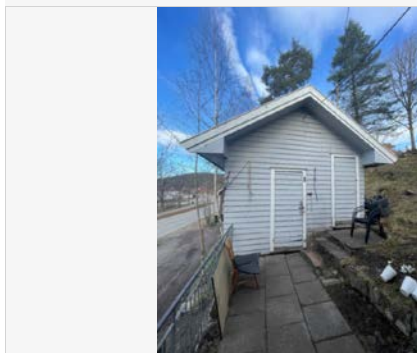
Uthus mot vest

Uthus mot vest, oppført i tre over ringmur i sparesteinsbetong e.l. Det er flat betongstein på tak. Alder på bygget er ukjent, men bygget er trolig fra tidlig 1900 tallet. Uthus bærer preg av elde og slitasje, samt manglende vedlikehold. Det er betydelig fukt- og råteskader i gulv, vegger og takkonstruksjon, og dette sees i sammenheng med blant annet skader på tak og utett takteking. Bygget må påregnes renovert, eventuelt bør rivning og re- oppføring vurderes. Tilstandsgraden på uthus vurderes til å være TG:3, og påkostinger mellom 200 000 til 500 000 må påregnes.

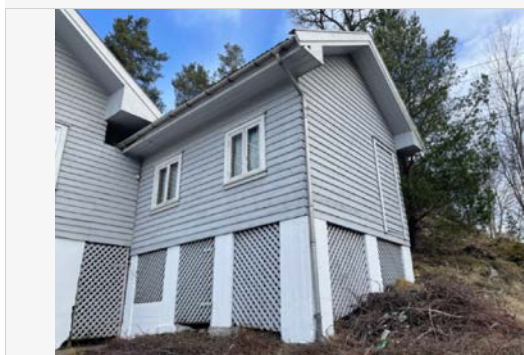
Uthus mot øst

Uthus mot øst, oppført i tre over i søyler i betong og ringmur sparesteinsbetong e.l. Det er flat betongstein på tak og noe stålplater på tak. Alder på bygget er ukjent, men bygget er trolig fra tidlig 1900 tallet. Uthus bærer preg av elde og slitasje, samt manglende vedlikehold. Det er betydelig fukt- og råteskader i gulv, vegger og takkonstruksjon, og dette sees i sammenheng med blant annet skader på tak og utett takteking. Bygget må påregnes renoveret, eventuelt bør rivning og re- oppføring vurderes. Tilstandsgraden på uthus vurderes til å være TG:3, og påkostinger mellom 200 000 til 500 000 må påregnes.
