# Tilstandsrapport

Fritidsbolig

Krambuneset 87 , 4311 HOMMERSÅK

Befaringsdato: 08.05.2025

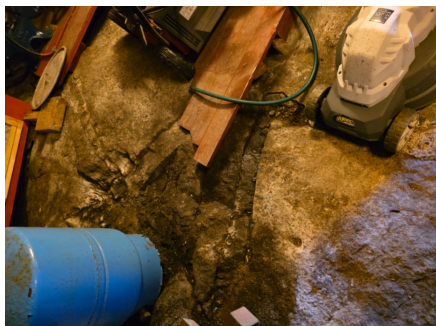
## TG 1 Kryp Kjeller

Bygningen har krypkjeller under trebjelkelag og stubbegulv med tilkomst fra port under terrasse. Det er berg på gulvet og krypkjeller er ventilert via åpninger i vegger.

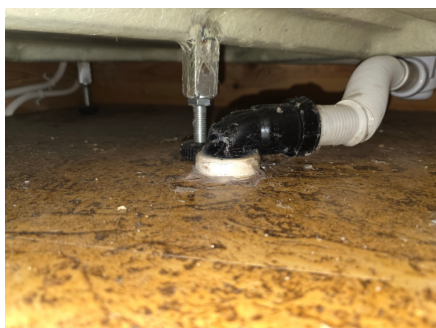
## 1. ETASJE > BAD

### TG 0 Tilliggende konstruksjoner våtrom

Det er målt etter fukt under badet med normale verdier.
