# Tilstandsrapport

Enebolig

Stemsrudvegen 24 , 2265 NAMNÅ

Rapportdato: 18.02.2026

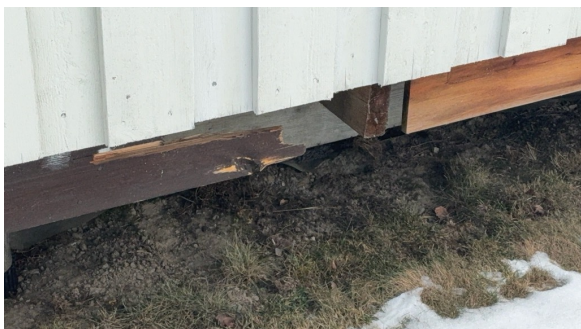
Skade på forkantbord.

Vedlikehold av enkelte overflater.

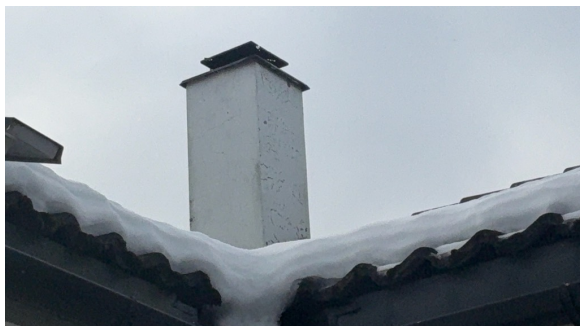
Det er avskaling på pipe over tak.

Avskaling på overflater på pipe.

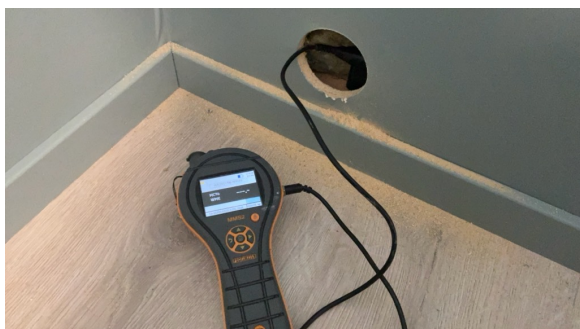
Hulltaking er foretatt uten å påvise unormale forhold.
