Leilegheit i sameiga  
Sivlevegen 19  
5704 Voss

**Boligens tekniske tilstand:**

Utført av:  
Takstmann  
**Bjørnar Helland**  
Dato: 20/08/2025

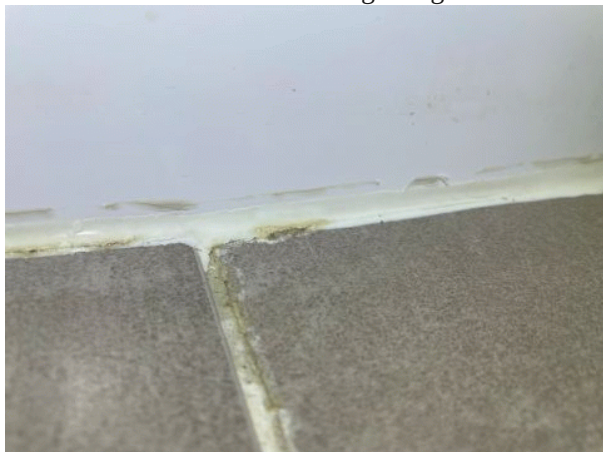
Vidare er det observert ei sprekk i ei golvflis i dusjsone, og fleire fuger er djupe i enkelte område. Det er ikkje registrert bom eller holrom under flisene, og det er derfor sannsynleg at sprekken oppstod under montering av fliser, sjølv om dette ikkje kan stadfestast med 100 % sikkerheit. Deler av silikonfug manglar vedheft til underlaget.

Dei manglande fallforholda kan føre til utilstrekkeleg vassdrenering, noko som kan medføre fuktproblematikk og auke risikoen for vassskadar på sikt. Den høge dørterskelen bryt kravet om trinnfri sone, og kan hindre tilkomst, noko som er i strid med krav til universell utforming. Sprekkane i flisene og djupe fuger kan svekke både estetikk og funksjonalitet, og over tid kan dette føre til auka slitasje og skade på golvflisene.

**Merknader:** Deler av silikonfug manglar vedheft til underlaget.

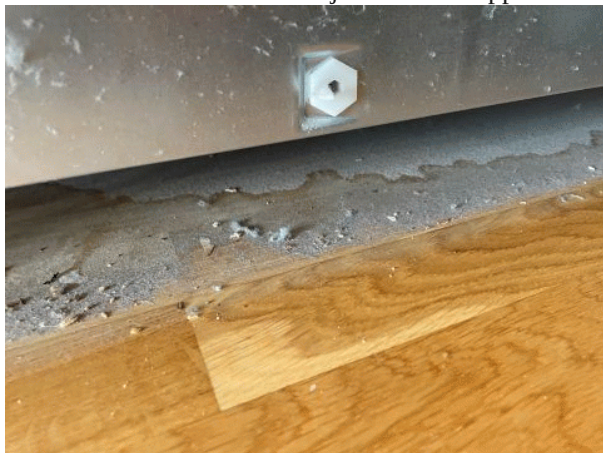
Inntørka fuktskjolder er registrert på golvet under vask og oppvaskmaskin. Det vart ikkje registrert utslag ved fuktmåling på befaringsdagen, men observasjonane gir grunn til vidare overvåking av vassinstallasjonane. Regelmessig kontroll av røyr og tilkoplingar vert tilrådd for å avdekke eventuell latent fukt eller lekkasjar som kan oppstå over tid.

**Merknader:** Inntørka fuktskjolder under oppvaskmaskin.

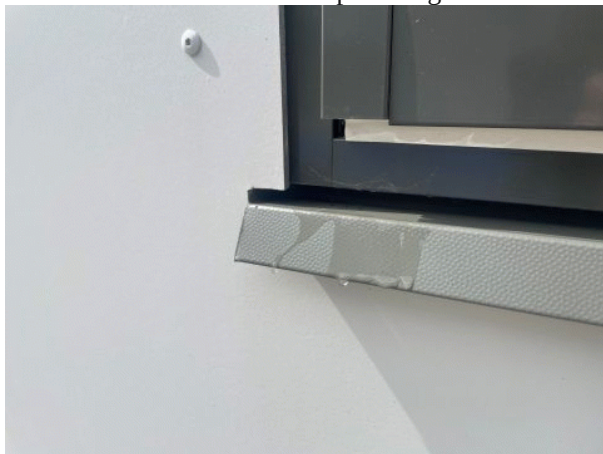
Feil fallforhold på beslag i underkant av den utvendige karmen på soverommet nærast badet har ført til oppsamling av vatn i den bakerste delen av beslaget. I tillegg er oppbretten i denne delen av beslaget ikkje tett, noko som tillèt mindre mengder vatn å trenge inn mellom kledning og veggens vindsperresjikt. Dette kan føre til fuktskader på ein del av karmen som ikkje er beskytta av aluminium, og nærliggande bygningsdeler. Ved langvarig fuktpåverknad kan dette føre til korrosjon, muggvekst og forringing av materialane, samt redusert levetid på vindauga og karmen.

Vindauger ligg som regel under sameiga sitt ansvar, og vedlikehald av desse vil truleg ikkje verta lasta eigar av leilegheita, men sameiga. Det einaste som kan påverke den enkelte eigaren, er at større arbeider kan føra til auke i sameigaets fellesutgifter.

**Merknader:** Feil fallforhold på beslag i underkant av den utvendige karmen.

Feil fallforhold på beslag i underkant av den utvendige karmen på soverommet nærast badet har ført til oppsamling av vatn i den bakerste delen av beslaget. I tillegg er oppbretten i denne delen av beslaget ikkje tett, noko som tillèt mindre mengder vatn å trenge inn mellom kledning og veggens vindspærresjikt. Dette kan føre til fuktskader på ein del av karmen som ikkje er beskytta av aluminium, og nærliggande bygningsdeler. Ved langvarig fuktpåverknad kan dette føre til korrosjon, muggvekst og forringing av materialane, samt redusert levetid på vindauga og karmen.

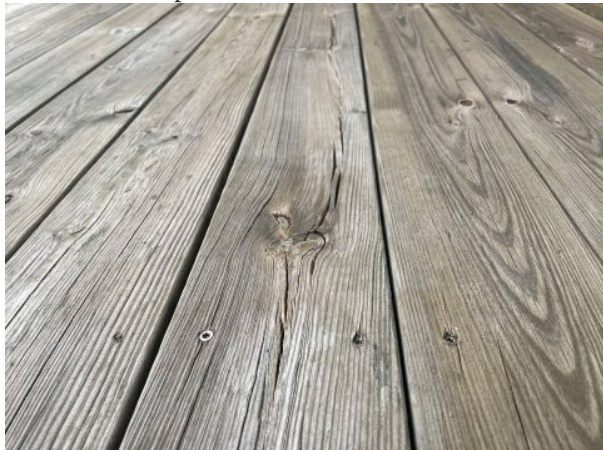
Markterrassen er overbygd med terrassebord som overflate. Mindre sprekker er observert i terrassebordene. Det er opp til ny eigar å vurdere om dette fører til behov for utskifting av enkelte bord, eller om avviket er akseptabelt. For dei som nyttar sko og tøy, vil dette sannsynlegvis vere eit visuelt problem snarare enn eit funksjonelt. Dersom ny eigar aksepterer avviket, vil det ikkje ha funksjonelle konsekvensar, men estetisk kan sprekkene forverra med tida. Ved vurdering av avviket som uakseptabelt, kan utskifting av enkelte bord vere nødvendig for å oppretthalde både estetikk og funksjonalitet.

**Merknader:** Sprekk i terrassebord.

Markterrassen er overbygd med terrassebord som overflate. Mindre sprekker er observert i terrassebordene. Det er opp til ny eigar å vurdere om dette fører til behov for utskifting av enkelte bord, eller om avviket er akseptabelt. For dei som nyttar sko og tøy, vil dette sannsynlegvis vere eit visuelt problem snarare enn eit funksjonelt. Dersom ny eigar aksepterer avviket, vil det ikkje ha funksjonelle konsekvensar, men estetisk kan sprekke forverra med tida. Ved vurdering av avviket som uakseptabelt, kan utskifting av enkelte bord vere nødvendig for å oppretthalde både estetikk og funksjonalitet.
