# Tilstandsrapport

Boligbygg med flere boenheter

Vøyensvingen 2, 0458 OSLO

Befaringsdato: 01.08.2025

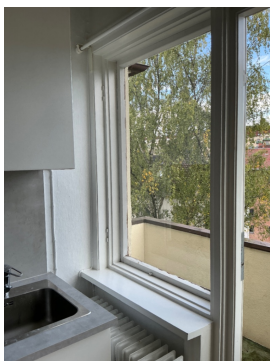
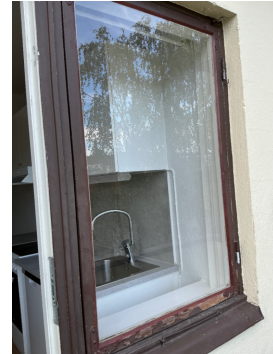
### TG 2 Vinduer

Bygningen har trevinduer med koblet glass.

- Karmene i vinduer er slitte og det er sprekker i treverket.

- Det må foretas lokal utbedring.
- Det må påregnes noe vedlikehold og at enkelte vinduer må skiftes ut.

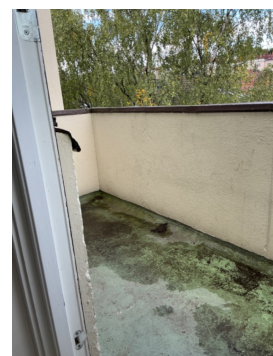
### TG 2 Balkonger, terrasser og rom under balkonger

- Rekkverket er for lavt i forhold til dagens krav til rekkverkshøyder.
- Det er avvik:

Noe avflassing av maling og puss.

- Tiltak:
- Det er ikke krav om utbedring av rekkverkshøyde opp til dagens forskriftskrav.

Noew fremtidig vedlikehold må forventes.

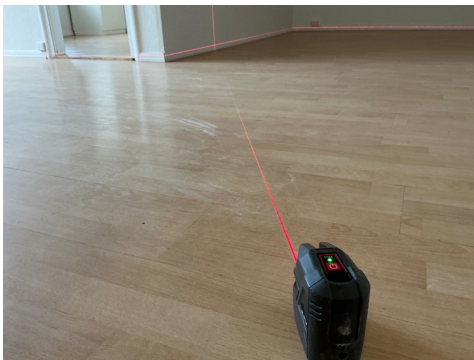
- Målt høydeforskjell på mellom 10 - 20 mm innenfor en lengde på 2 meter. Tilstandsgrad 2 gis med bakgrunn i standardens krav til godkjente måleavvik.

Nivellering stue/kjøkken + soverom, avvik ca. 10-20 mm

- For å få tilstandsgrad 0 eller 1 må høydeforskjeller rettes opp. Ytterligere undersøkelser må foretas for å få kartlagt omfanget for utbedring.

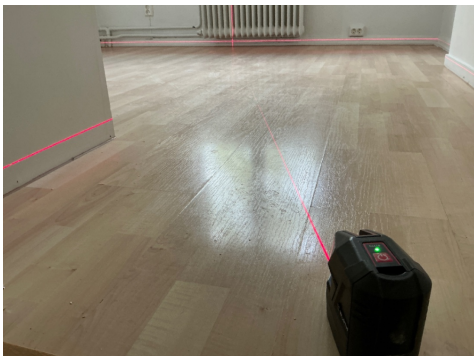
Nivellering soverom, ingen avvik registrert

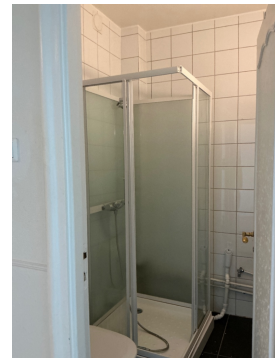
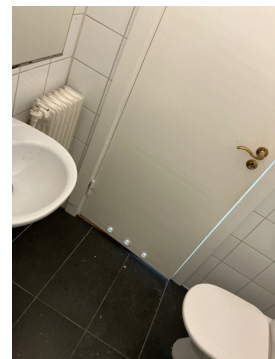
### TG 3 Generell

Gulv membran og sluk er ikke fornyet. Sluket er et eldre sluk med ukjent byggeår og det kan være i slike sluk ikke tett overgang mellom tettesjikt (membran) og sluk. Når vann stiger i sluket, for eksempel ved lekkasje eller manglende rengjøring, vil vann kunne komme inn i konstruksjoner og det vil kunne oppstå fuktskader. Da hverken membran eller sluk er fornyet, vurderes badets alder samlet ut fra byggeår. Badet oppfyller ikke funksjonskravet i teknisk forskrift om tettesjikt, både på grunn av tettesjiktets (membranens) alder og på grunn av manglende tett overgang i sluk. Dusjing i badekar kan ikke erstatte funksjonskravet tekniske forskrift om at et bad må være laget slik at det ikke oppstår fuktskader på bakenforliggende konstruksjoner. Tettesjikt og sluk må tåle bruksvann, lekkasjevann og kondens. Våtrommet må oppgraderes for å tåle normal bruk etter dagens krav. Med bakgrunn i at badet er av eldre dato og har sluk og membran fra ukjent byggeår må badet påregnes oppgradert innen

kort tid, dette med bakgrunn i at eldre sluk med og uten klemring erfaringsmessig er mere utsatt for lekkasjer i overgang membran til sluk i tillegg til at sluken og membranen i seg selv er over forventet levealder.

- Våtrommet må oppgraderes for å tåle normal bruk etter dagens krav.

- Våtrommet må totalrenoveres. Alle forhold med tettesjikt, våtsone, sluk m.m. må dokumenteres.
- Manglende oppgradering av våtrommet medfører høy risiko for at konstruksjonene ikke vil tåle vanlig bruk av vann eller lekkasjer. Dette kan føre til fuktskader på tilstøtende konstruksjoner.

**Kostnadsestimat: 100 000 - 300 000**

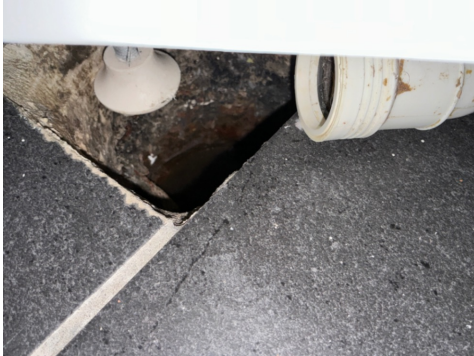
Støpejernsluk

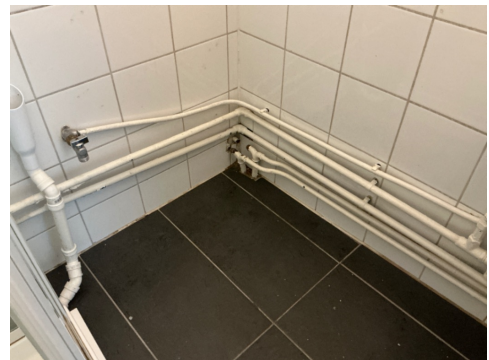
## Vannledninger

Innvendige vannledninger er av jern.

- Mer enn halvparten av forventet brukstid er passert på innvendige vannledninger.

- Tidspunkt for utskiftning av vannledninger nærmer seg.
- I forbindelse med oppgradering av våtrom vil det være naturlig med utskiftning av rør.

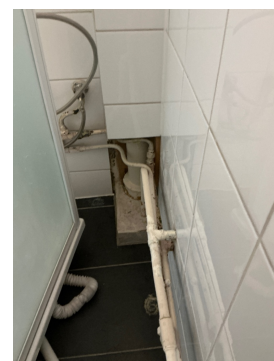
## Avløpsrør

Det er avløpsrør av støpejern. Ligger delvis skjult i konstruksjonen.

- I forbindelse med oppgradering av våtrom vil det være naturlig med utskiftning av rør.
- Tidspunkt for utskiftning av avløpsrør nærmer seg.
