# Tilstandsrapport

📍 Langeskavlvegen 8, 2985 TYINKRYSSET

# gnr. 6, bnr. 70

Rapportdato: 19.08.2023

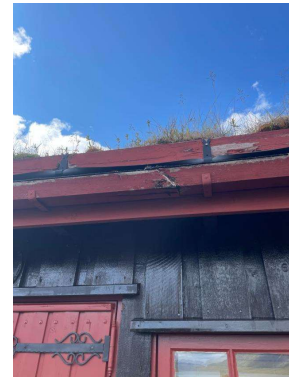
Taktekkingen er av torv og taket er besiktiget fra bakkenivå. Torv og undertak er ifølge rekvisitert lagt i 2004

- Det er påvist andre avvik:

Torvstokk er værslitt og har stedvis mangelfull innfestning.

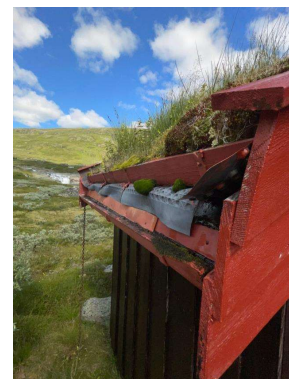
Mosegrodd takrenne

- Takrenner har punktvis lekkasjer.
- Det mangler tilfredsstillende adkomst til pipe for feier.
- Mer enn halvparten av forventet brukstid er passert på renner/nedløp/beslag.

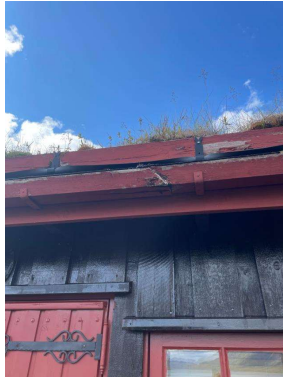
Lekkasje i skjøt

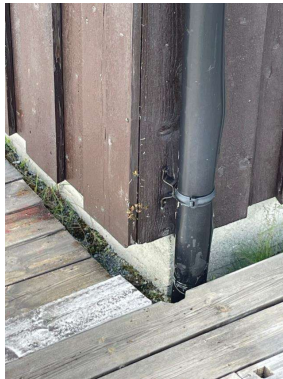
Frostsprengt nedløpsrør

Takrennenedløp har stedvis deformasjoner som følge av frostsprengning.

Frostsprengte nedløp må holdes under oppsikt og tiltak må vurderes om tilstanden forverres.

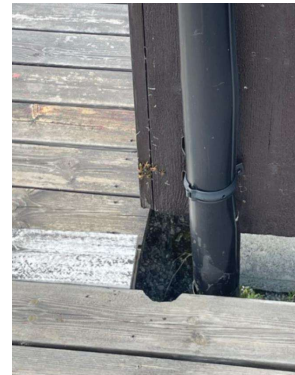
Vepsebøl i yttervegg.

- Det er ingen eller liten lufting i nedre kant av kledning mot grunnmur.
- Det er registrert symptom på aktivitet fra skadedyr
- Det er værslitt/oppsprukket trevirke/trepaneler.

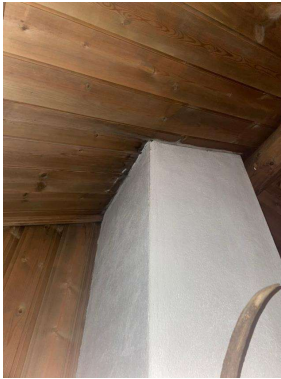
Fuktmerker rundt pipe.

- Det er påvist avvik rundt gjennomføringer i takflaten.

Fuktmerker i trepanel rundt pipegjennomføring i takkonstruksjonen.

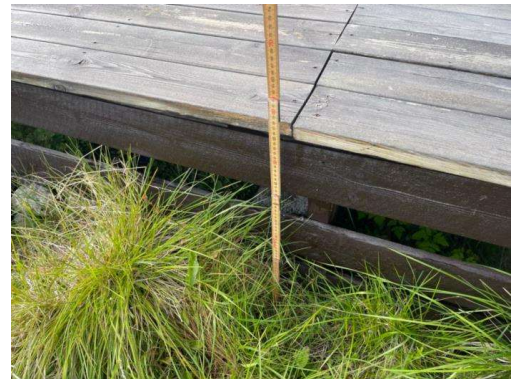
Terrasse i tre oppført med bjelkelag og terrassebord. Fundament av lettklinkerblokker på terreng. Nivåforskjell mellom terrasse og terreng er stedvis målt til over 0,5 meter.

- Det er ikke montert rekkverk.
- Konstruksjonene har skjevheter.
- Det er værslitt/oppsprukket trevirke/trepaneler.

Skjevheter må sees i sammenheng med mangelfull fundamentering.

- Lokal utbedring/utskiftning bør utføres.
- Rekkverk må monteres for å lukke avviket.

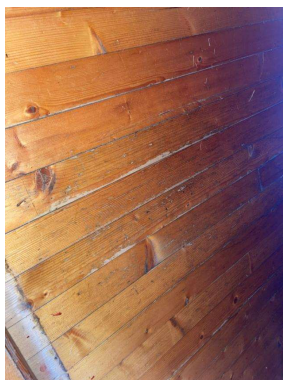
Slitasje på gulv.

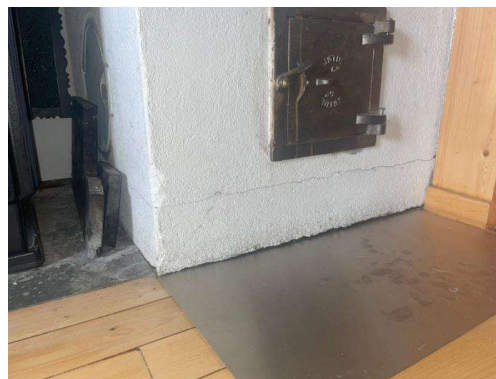
Riss i pipe.

- Det er påvist sprekker og/eller riss i pipe.

Riss bør holdes under oppsikt og tiltak vurderes om forholdene skulle endre seg.

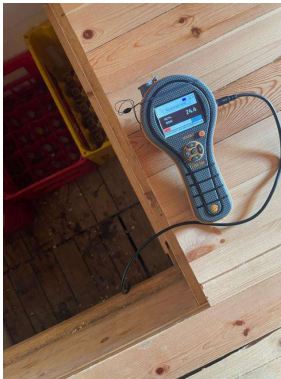
Ved fuktmåling i bjelkelag, måles det for høye fuktverdier (vektprosent fukt) i trevirket, her med fare for ytterligere skadepotensiale i form av sopp og råteskader.

Fuktmåling i bjelkelag i innvendig luke.

- Det er stedvis påvist fuktnivå som tilsier at konstruksjonen kan ha fuktskader.
- Det er registrert symptom på aktivitet fra skadedyr
- Det er begrenset ventilering/luftgjennomstrømning i krypkjeller.
- Det er begrenset tilgang til hele krypkjelleren.
- Krypkjelleren har risiko for ytterligere skadepotensiale.

- Ut ifra visuelle observasjoner fra de besiktigede områdene, gir det grunnlag for å forsøke å foreta grundigere undersøkelser i de mindre tilgjengelige områdene. Det kan ikke utelukkes skader i disse områdene.
- Jevnlig kontroll av krypkjeller anbefales for forebygging av skader.

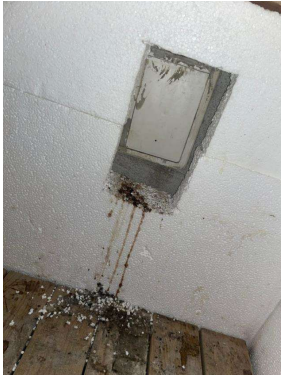
Ekskrementer fra mus.

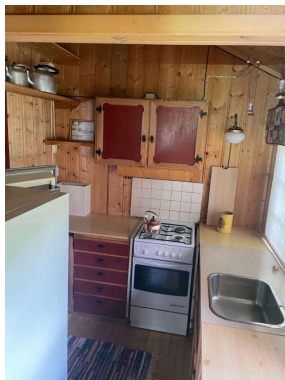
Kjøkken

- Det er påvist skader/fuktskjolder i kjøkkengulvet.
- Kjøkkeninnredningen er av eldre dato, og den mangler bruksfunksjoner/løsninger som er forventbart på et kjøkken.

Det er ved bruk av fuktmåler ved benkeinnredning med servant, er det målt fuktighet i tregulv.

Området med fukt bør holdes under oppsikt, da det fremstår som om forholdet skyldes vannsøl fra vannkanne.

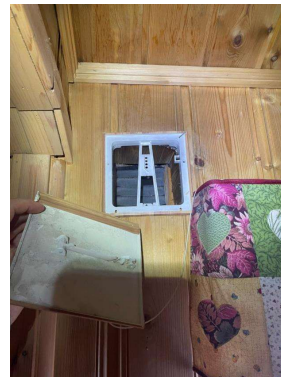
- Det er påvist andre avvik:
- Stedvis skader på veggventiler.

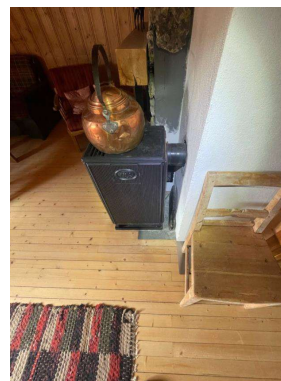
Det er installert oljefyr/kamin med dagtank på kjøkken. Jmf. forskriftskrav når innlagt strøm i bygning; Skal slike anlegg bygges om til biobrensel og/eller fjernes.

Oljefyr/kamin.

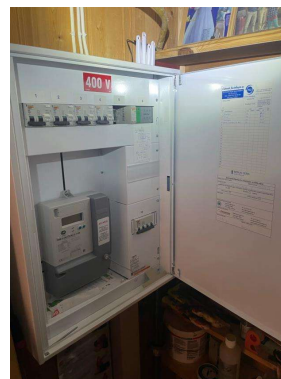
**Det er ikke registrert anmerkninger ved anlegget av meg, men det anbefales at anlegget får en utvidet el-kontroll grunnet alder og grunnet manglende samsvarserklæring.**

Sikringsskap i bod.

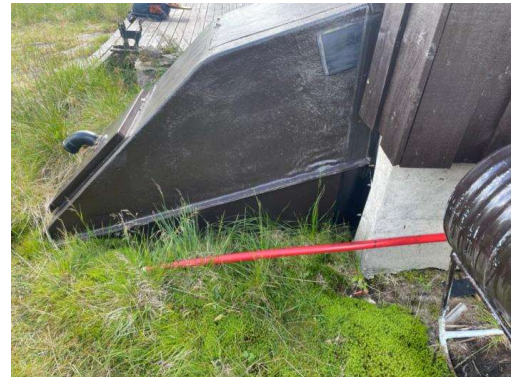
Biotank tilknyttet utedo i deler av krypkjeller/utvendig. Utvendig lufting og luke for tømning.

- Det er påvist andre avvik:
