# Tilstandsrapport

Fritidsbolig

Langeskavlvegen 8, 2985 TYINKRYSSET

Befaringsdato: 03.10.2024

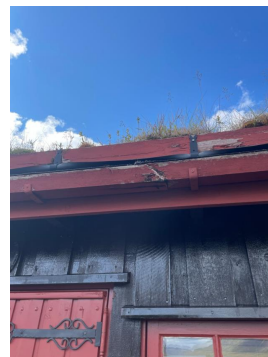
Torvstokk er værslitt og har stedvis mangelfull innfestning. Det er registrert ufaglig løsning/avslutning på torvtak på utvendig bod.

Lokal utbedring.

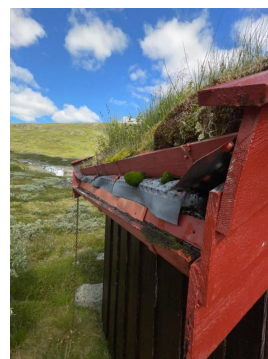
Takrennenedløp har stedvis deformasjoner som følge av frost. Takrenner har punktvis lekkasjer og råteskader ved kjettingnedløp.

Mosegrodd takrenne

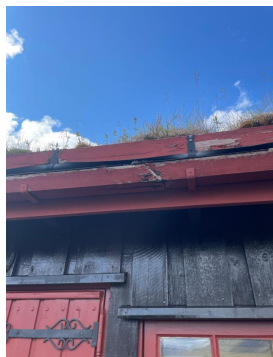
- Det mangler tilfredsstillende adkomst til pipe for feier.
- Mer enn halvparten av forventet brukstid er passert på renner/nedløp/beslag.
- Takrenner har punktvis lekkasjer.

Lekkasje i skjøt

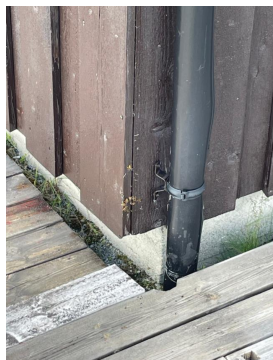
Frostsprenget nedløpsrør

Frostsprenge nedløp må holdes under oppsikt og tiltak må vurderes om tilstanden forverres.

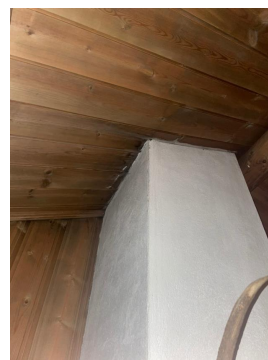
Fuktmerker i trepanel rundt pipegjennomføring i takkonstruksjonen. Registrert nedbøyning i åpning i tilbygg/stue.

Fuktmerker rundt pipe.

Nedbøyning bør holdes under oppsikt og tiltak må vurderes om forholdene endrer seg.

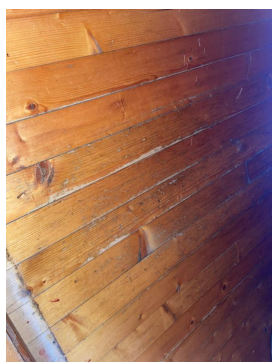
Stedvis overflater med en del slitasjegrad utover det en kan forvente. Se soverom og sprekker i gulv.

Slitasje på gulv.

Lokal utbedring.

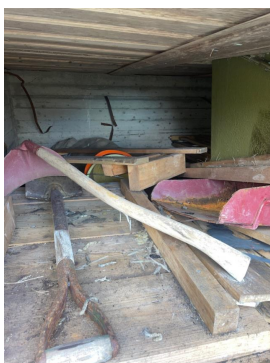
- Det er begrenset tilgang til hele krypkjelleren.
- Det er stedvis påvist fuktnivå som tilsier at konstruksjonen kan ha fuktskader.
- Det er begrenset ventilering/luftgjennomstrømning i krypkjeller.
- Det er registrert symptom på aktivitet fra skadedyr
- Kryp kjelleren har risiko for ytterligere skadepotensiale.

Kryp kjeller under bod

- Ut ifra visuelle observasjoner fra de besiktigede områdene, gir det grunnlag for å forsøke å foreta grundigere undersøkelser i de mindre tilgjengelige områdene. Det kan ikke utelukkes skader i disse områdene.
- Jevnlige kontroll av krypkjeller anbefales for forebygging av skader.
- Bedre ventilering må etableres.

Det anbefales etablering og kontroll av eksisterende ventiler slik at disse gir tilstrekkelig ventilering.

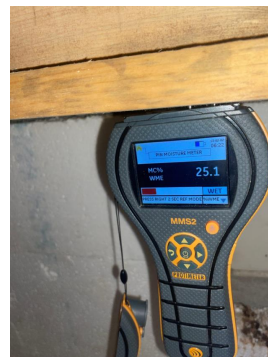
Ved fuktmåling i bjelkelag, måles det for høye fuktverdier (24 vektprosent fukt) i trevirket, her med fare for ytterligere skadepotensiale i form av sopp og råteskader.

Høye fuktverdier i treverk.

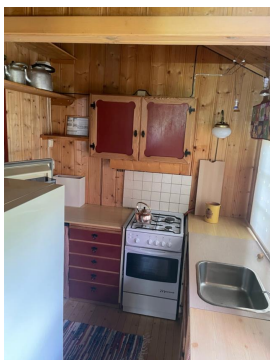
Kjøkkenet

- Det er påvist fuktskjolder i overflater.
- Kjøkkeninnredningen er av eldre dato, og den mangler bruksfunksjoner/løsninger som er forventbart på et kjøkken.
- Kjøkkeninnredningen er av eldre dato, og den mangler bruksfunksjoner/løsninger som er forventet på et kjøkken.

Fuktskjolder registrert i benkeskap under vask.

- Det er påregnelig med utskiftning/utbedringer av kjøkkeninnredningen.

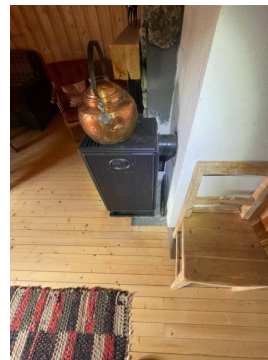
Det er installert oljefyr/kamin med dagtank på kjøkken. Jmf. nye forskriftskrav: Når det legges inn strøm i bygning; Skal slike anlegg bygges om til biobrensel og/eller demonteres.

Oljefyr/kamin.

- Oljeanlegget må saneres eller bygges om.

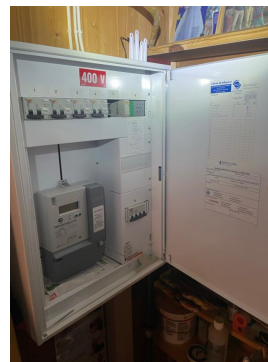
Sikringskap i bod.

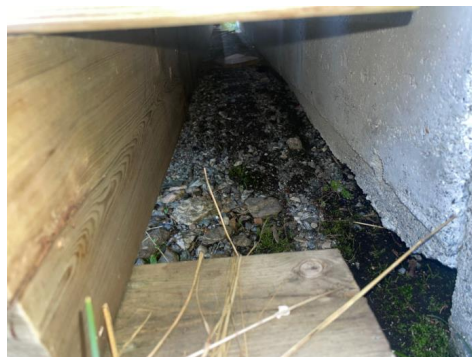
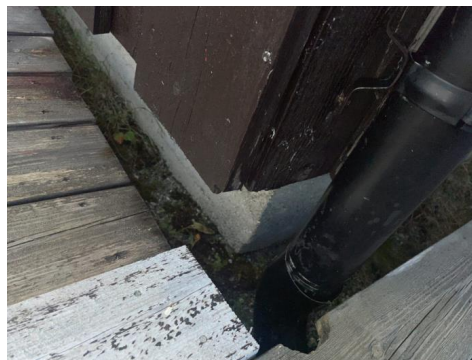
- Det er registrert utsigning av masser under grunnmuren.
- Grunnmuren har sprekkeformasjoner.
- Det er registrert sprekker/deformasjoner som gir grunn til å overvåke konstruksjonen.

Utsigning av masser under grunnmur

Kostnadsestimat er satt for nærmere undersøkelser/lokal utbedring. Ved eventuell igangsetting av tiltak vil det være naturlig å medta tiltak lagt under kontrollpunkt etasjeskille og terrengforhold.
