# Tilstandsrapport

Enebolig

Bakkeliveien 26 , 1832 ASKIM

Befaringsdato: 09.02.2026

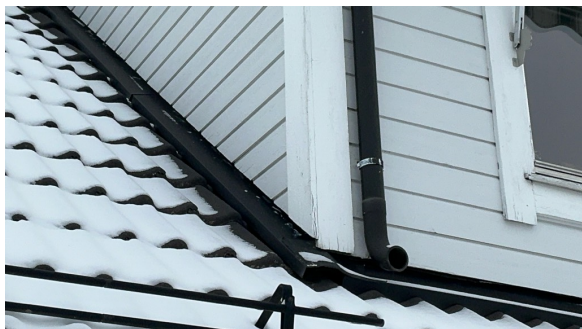
## TG 1U Takkonstruksjon/Loft

Takkonstruksjonen har A-takstoler i tre. Isolert skråtak-konstruksjoner kan på generelt grunnlag være en risiko-konstruksjon dersom oppbygningen ikke er korrekt utført med hensyn til lufting etc.

- Hele takkonstruksjonen er gjenbygget. Det er ingen mulighet til vurdering utover alder og observasjoner fra underliggende etg.

- Det må gjennomføres ytterligere undersøkelser.

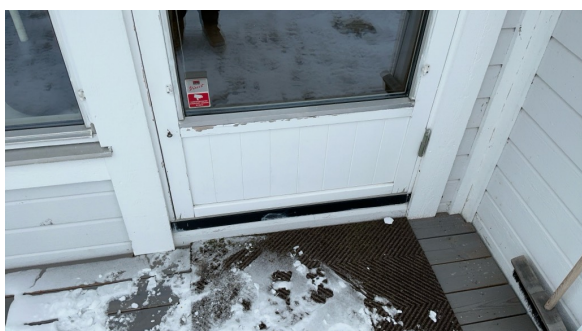
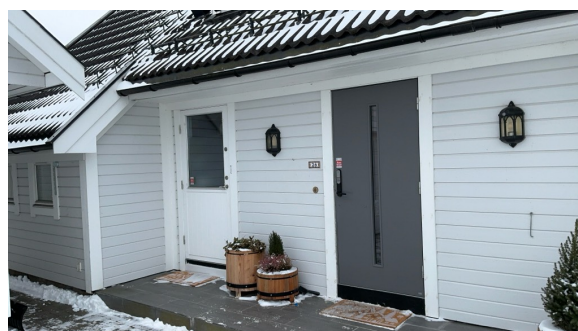
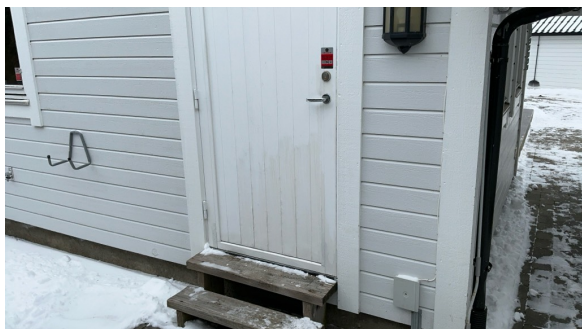
## TG 2 Dører

- Karmene i dører er værslitte utvendig og det er sprekker i trevirket.

- Det må foretas lokal utbedring.

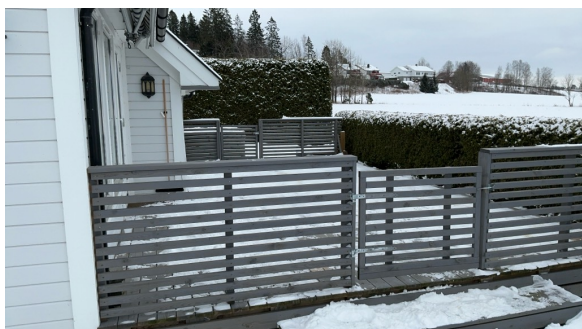
## TG IU Balkonger, terrasser og rom under balkonger

Fra første etasje er det utgang til terrasse oppført i trekonstruksjoner i 2023. 35 kvm.

- Det bør foretas nærmere undersøkelser av balkong/terrasser når den er snøfri.

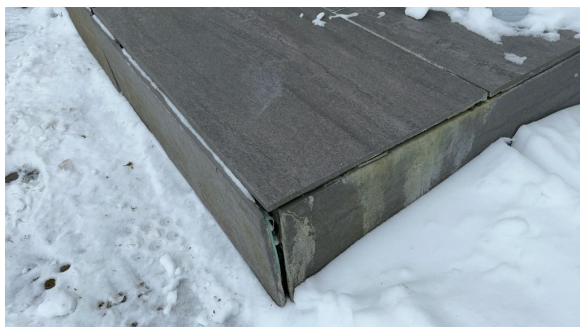
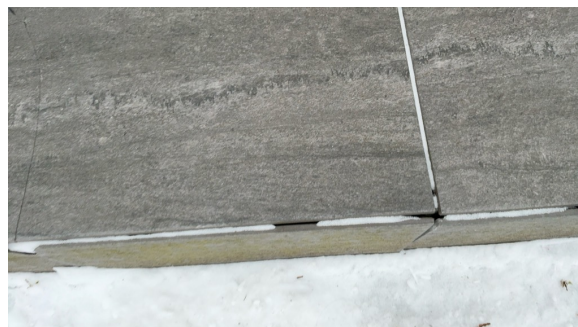
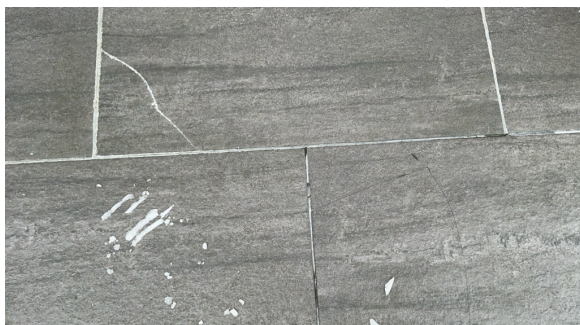
## ! TG 2 Utvendige trapper

- Betongtrapp har mindre sprekker/skader

Trapp er nylig fuget av selger, men fortsatt skader og sprekker i fuger.

- Påviste skader må utbedres.
