# Tilstandsrapport

Enebolig

Nedre vågen 39, 4085

Oppdragsnr.: 22542-1006

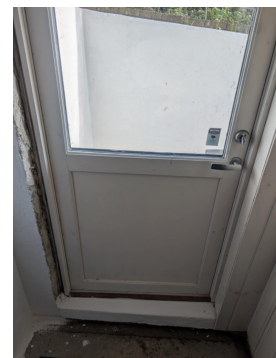
- Det er påvist dør(er) med fukt/råteskader.
- Karmene i dører er værslitte utvendig og det er sprekker i trevirket.

Døren er råteskadet og levetiden er å anse som over. Den er midlertidig utbedret og holder en kort stund før den må byttes.

Døren må byttes i løpet av kommende år da det fort kan komme fuktintregning igjen.

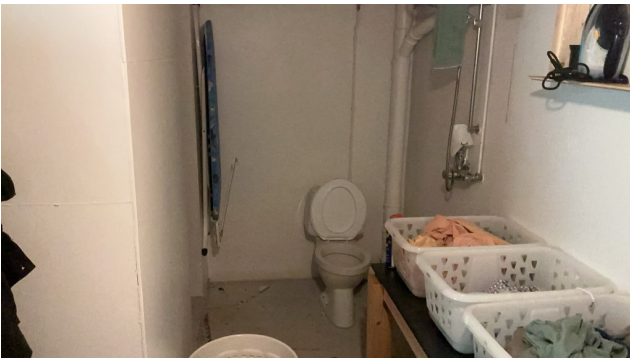
- Våtrommet har behov for omfattende oppgraderinger. For å sikre en løsning som oppfyller gjeldende krav, bør tettesjikt, sluk og røropplegg oppgraderes og dokumenteres.
- Manglende oppgradering av våtrommet medfører høy risiko for at konstruksjonene ikke vil tåle vanlig bruk av vann eller lekkasjer. Dette kan føre til fuktskader på tilstøtende konstruksjoner.

Konsekvensen kan være fuktvandring inn i tilstøtende konstruksjoner. Før oppgradering av vaskerom anbefales det og oppgradere bad i 1.etg. Spesielt på sluk og membran da en eventuell lekkasje der vil føre ned til vaskerommet.

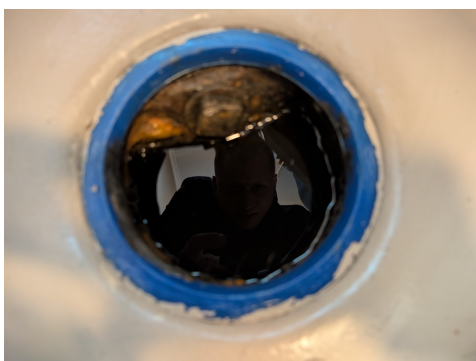
En eventuell lekkasje vil vise seg i vaskerommet i kjelleren og det anbefales å overvåke dette nøye og oppgradere etter behov og ønske.

I kostnadsestimatet er det beregnet ny sluk og gulvbelegg og ikke membran og flis. Full oppgradering av våtrom estimeres til 100-300 000kr.

- Overvåk tilstanden jevnlig. For å få tilstandsgrad 0 eller 1 må slukløsningen skiftes ut og sannsynligvis må også membransjiktet skiftes/utbedres. Det er imidlertid vanskelig å si noe om tidspunktet for når dette er nødvendig.
- Det er viktig å merke seg at levetiden til en membran varierer basert på kvalitet, installasjon og bruk. Eldre membraner kan bli sprø og sprekke opp, noe som fører til at de mister sin vanntettende funksjon. Dette kan resultere i vannlekkasjer gjennom vegger og gulv og fuktskader.
- Når sluket har begrenset tilgang, er det vanskelig å rengjøre sluket og å inspisere den for å oppdage skader i membranen/fuger rundt sluket, som er avgjørende for å forhindre lekkasjer.
- Sluket må sjekkes og rengjøres jevnlig.
