# Tilstandsrapport

Enebolig

Ytre Ringvei 43 , 7100 RISSA

Befaringsdato: 29.01.2026

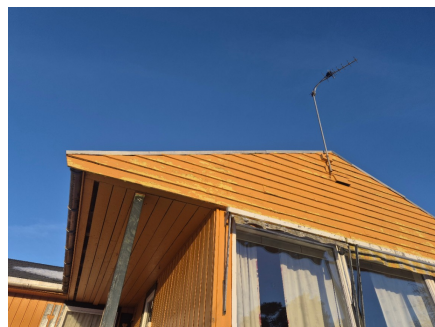
- Det er påvist andre avvik:

TG-2 er satt grunnet påviste avvik

Inntil en oppgradering foreligger anbefales det jevnlig vedlikehold av fasader for lengst mulig levetid.
